# 津波による地盤災害の現地（初動・追加・追跡）調査および調査後の展開

## ー準備・心構え・気づき・課題検証ー

常田 賢一

### 概 要

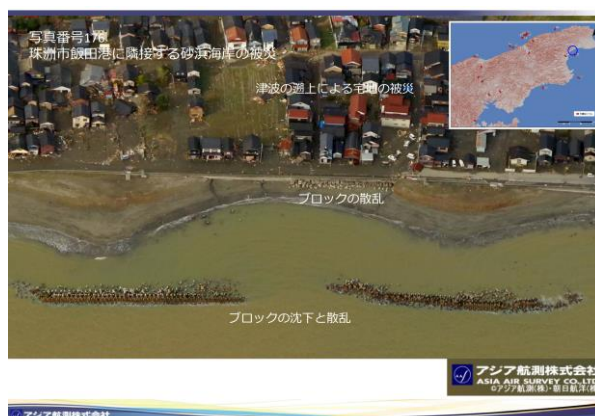
写真-9 航測会社による航空写真<sup>9)</sup>：写真-7と同じ海岸

今回実施した初動調査は、(一財)土木研究センターによる現地調査であるが、アジア航測(株)の参加を得ている。写真-9は、地震後の航空写真[撮影：アジア航測(株)・朝日航洋(株)]<sup>9)</sup>である。同写真から、津波前の写真-7の左側2基の離岸堤と背後地の被災状況が鳥瞰できるが、初動調査ではこれらの2基の離岸堤の背後の堆砂面からの防潮堤高を現地計測し、離岸堤の有無と背後地の住宅被害の関係を調査した。

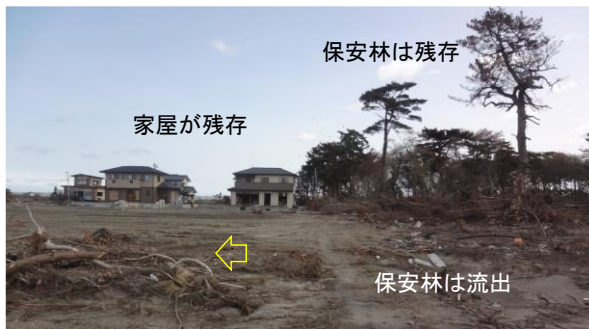
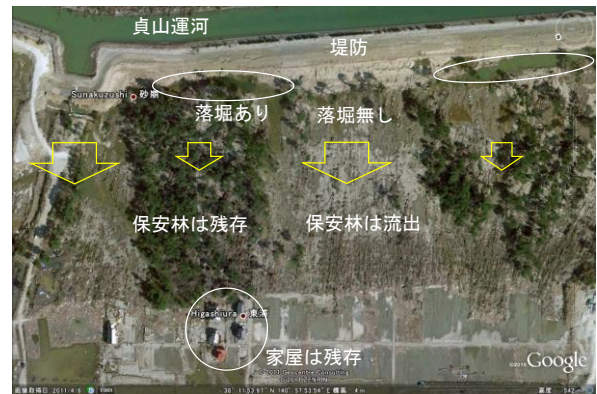
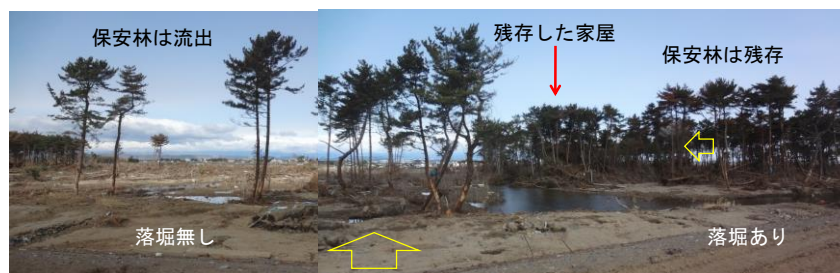
写真-10 保安林の残存と落堀の有無の関係

この保安林の残存の原因は、写真-10(2)の衛星写真、現地調査時の写真-10(3)が示している。同写真から、残存した保安林の海側の貞山運河の堤防の陸側には落堀（著者は、洪水時の堤防の落堀に類似するので、落堀と呼んでいる。）が形成されているのに対して、保安林が流出した堤防には落堀が無いことが分かる。つまり、落堀が形成されることにより、津波流は減勢され、保安林は流出に至らなかったと推測できる。

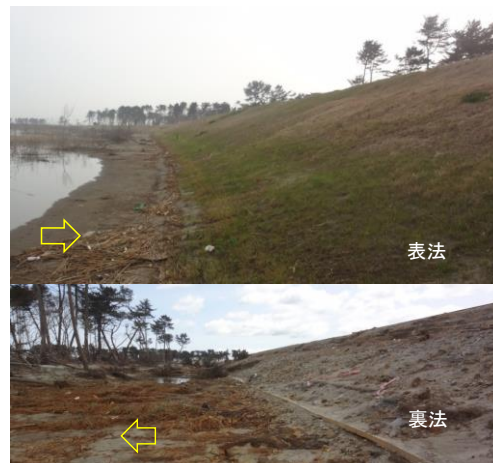
写真-11 堤防の侵食しない表法と侵食した裏法

写真-11 は、仙台市若林区井土浦の堤防で気付いた風景である。この堤防（高さ 4m）では、津波の第 1 波が越流深約 4m で最大 30 分程度越流していることが推測されたが、越流に対して表法面（海側）は損傷が皆無であるのに対して、裏法面（山側）は侵食していることであり、何故、表法が侵食せず、裏法面が侵食したかの疑問である。なお、この気付きは、堤防の裏側の損傷だけで無く、損傷の無い表側を比較して見たことによる。

この侵食の差異の原因は、海からの津波流は堤防の表法を水位上昇するだけであるので侵食には至らず、他方、堤防を越流し流下する裏法では流速が大きくなり侵食されたと推測できる。同様な現象は、津波に対して最前線にあり甚大な被害が発生した防潮堤、河川を遡上した津波が越流した河川護岸でも同様であることを初動調査で確認している。ここで、越流による堤防、防潮堤、護岸の裏法の侵食は力学的に理解できる現象であるが、表法に関しては、地震後、現在まで議論されている様子はない。例えば、3.11 地震の防潮堤の復旧では、押し波だけを想定した防潮堤の両法面のブロックは流出防止のため重量を増加させているが、上記の現象を踏まえれば、表法まで重量を増加する必要はないと言える。言い換えると、表法のブロックの重量は従来通りでも構造上の問題は無く、それにより資材不足の対応、コスト縮減が図れることになる。

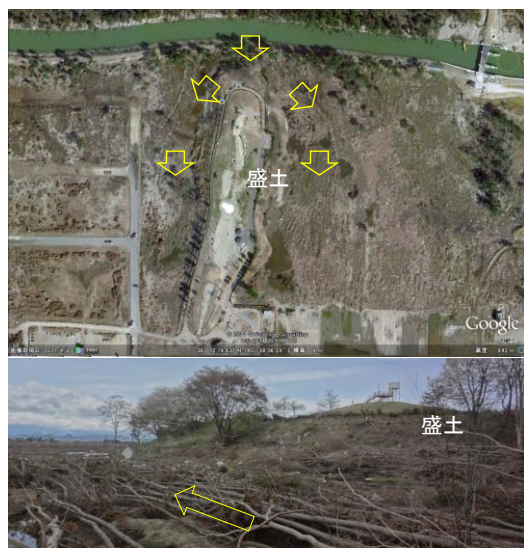
写真-12 侵食が表層部に留まる人工盛土

ここで、裏法尻が侵食されない原因は、現地調査時の法先の地盤表面の観察によると、植生の存在、礫分が多いこと、締まった地盤などが推測される。なお、国土交通省の防潮堤の復旧仕様での裏法先の基礎地盤改良は、破堤のトリガーとなる法先地盤の侵食の防止が目的であるが、本気づきに通じている。

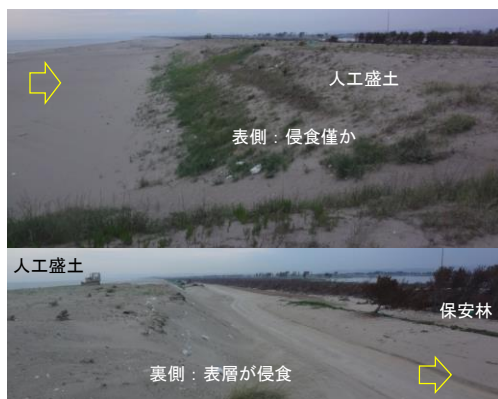
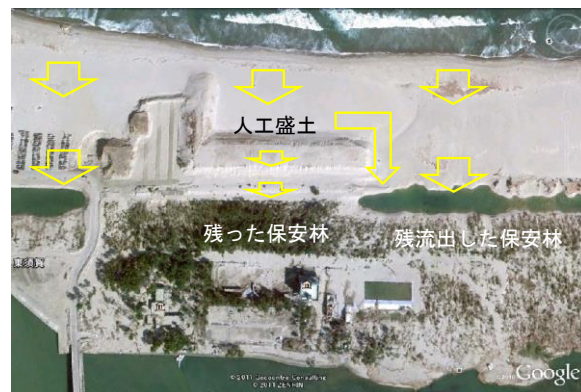
写真-14 人工盛土による津波抑制

写真-2 (前述) の名取市閑上港を初動調査した際に、現地で気付いた風景が写真-14 (1)である。同所は、閑上港からさらに海浜部に入った時に見つけた盛土であるが、港の浚渫土砂を仮置き (推測) した人工的な盛土であった。気づきは、単に砂を仮置きしただけの盛土であるが、津波で破堤せず、その結果、背後の保安林が残存していることであり、何故、人工盛土で津波が抑制できたかの疑問である。この人工盛土は、高さ 5.6m、天端幅 24m、延長 150m ほど (現地計測) であるが、浸水深は 6.1m、天端の越流深は 0.5m と推測している。

写真-14(2)は津波後の衛星写真であるが、人工盛土の存在とその背後の保安林の残存状態がよく分かる。同写真に追記したように、盛土により津波は抑制され、迂回したと推測できる。この事例の知見は、積み上げただけの土堤でも、相応の高さがあれば津波の抑制になることである。

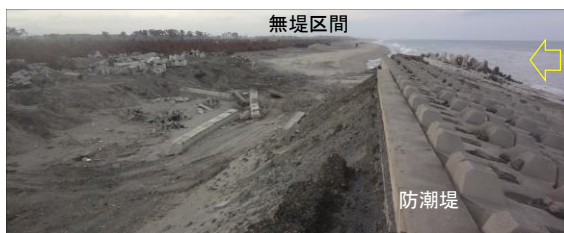
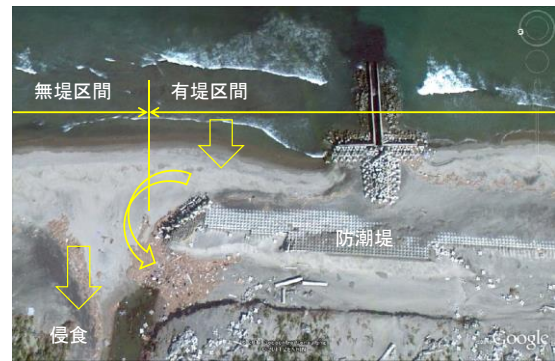
写真-15 有堤区間と無堤区間の境界部の地盤侵食

海岸には防潮堤が設置された区間（有堤区間）と設置されない区間（無堤区間）があるが、無堤区間では直接津波が浸水するので勢いが強い。写真-15(1)は、有堤区間の防潮堤の端部の風景である。気付きは、端部の消波ブロックは飛散し、防潮堤も天端から裏法に渡り決壊し、さらに隣接する無堤区間の地盤がかなり侵食しているが、何故、このような現象が発生したかの疑問である。なお、この気付きは、有堤区間と隣接する無堤区間の境界部を比較して見たことによる

写真-15(2)は、津波後の衛星写真であるが、防潮堤により抑制された津波は、防潮堤の無い無堤区間に迂回する流れとなり、境界部では津波流が集中して、勢いが増加したと推測できる。言い換えると、本例、さらに、津波に限らず、「異なる構造の境界部は弱部」と言える、一般的な示唆である。

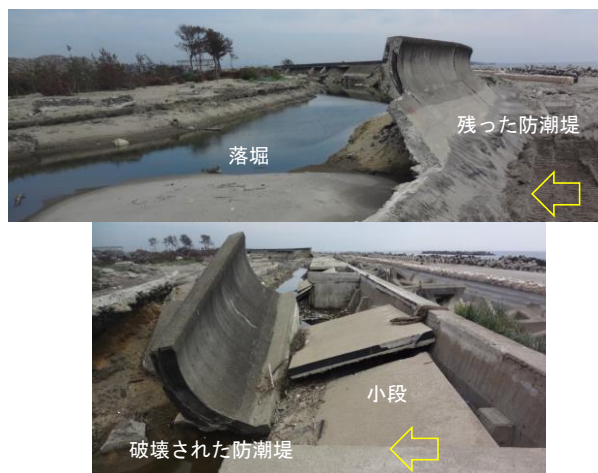
写真-16 同じ構造でも破壊の有無に差異がある防潮堤

写真-16 は、亘理町亘理漁港の海浜部の風景である。気付きは、隣接した同じ波返し構造の防潮堤の設置区間において、越流に耐えた防潮堤（写真-16 上）と破堤した防潮堤（同下）があるが、何故、破堤の有無の違いが発生したかの疑問である。なお、この気付きは、破堤した防潮堤だけでなく、隣接した非破堤の防潮堤を比較して見たことによる。

この疑問は、図-8(1)のように推測できる。破堤した防潮堤がある区間は海水浴場であるため、海岸にアクセスするための階段の他に、図のように防潮堤の前面には小段が設置されていた。このため、小段が無ければ、波返し面に沿った上昇流があり上部の水平流を緩衝できたが、小段により上昇流が阻害されたため、水平流は直接、防潮堤上部に作用し、防潮堤は倒壊したと推測できる。つまり、防潮堤の設計段階

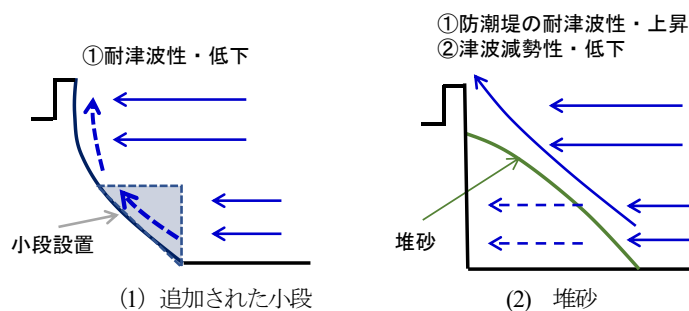
図-8 防潮堤の前面の状態変化による防潮機能の変化

防潮堤の前面の状態変化は【気付き 7】と同じであるが、この場合は防潮堤の建設後の時間経過に伴う堆砂であり、当初の防潮堤の設計では堆砂は考慮されていない。しかし、図-8(2)の概念図の通り、堆砂により防潮堤への津波流の作用が減ずるため、防潮堤自身の耐津波性は向上する。しかし、堆砂により津波流が遡上し、越流し易くなるので、背後地は浸水し易くなる。

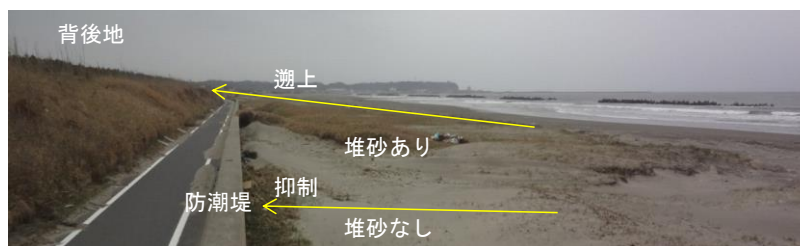
写真-17 防潮堤の前面が堆砂して耐津波性が変化

この気付きは、防潮堤だけでなく、防潮堤の前面の状態変化に留意する必要性を示唆しており、維持管理における日常点検に関わる事項である。

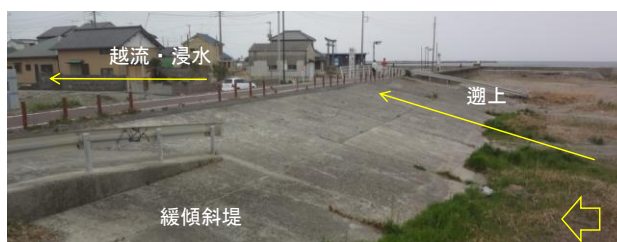
写真-18 津波が遡上しやすい緩傾斜堤

写真-18 は、千葉県旭市飯岡の海岸の風景である。気付きは、親水性、アクセス性を意図した緩傾斜構造の防潮堤（緩傾斜堤）の被害は皆無であるが、何故、背後地の住宅に津波による甚大な浸水被害があ

ったかの疑問である。この気付きは、防潮堤の被害だけでなく、それが防御すべき背後地まで見たことによる。

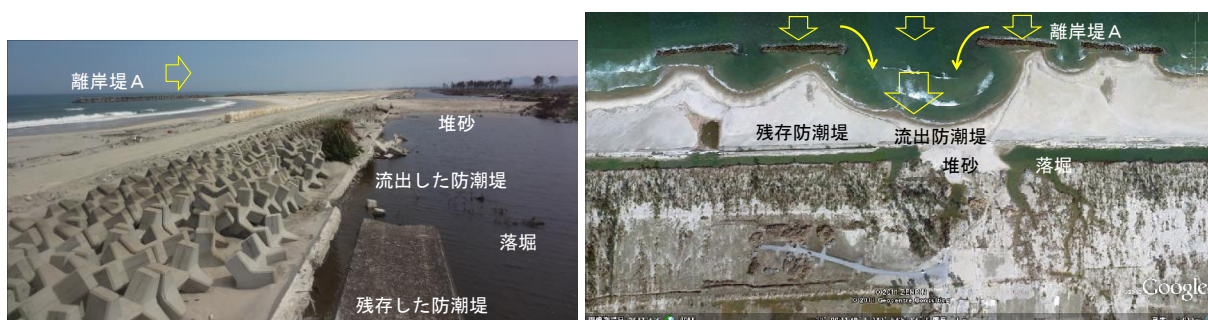
写真-19(1)は、宮城県山元町吉田の海岸の風景である。気付きは、離岸堤が整備された海岸において、何故、離岸堤の間の背後の防潮堤が決壊したかの疑問である。この気付きは、破堤した防潮堤だけでなく、隣接する破堤していない防潮堤、さらに沖合に設置された離岸堤および砂浜の侵食状況など、地区全体を俯瞰したことによる。

写真-19(2)は衛星写真であるが、離岸堤の間の砂浜は通常より侵食が進行し、さらに、防潮堤は決壊し、背後地が堆砂している原因は、津波流は離岸堤により抑制されるとともに、離岸堤間に迂回して集中する流れとなったためと推測できる。通常、津波に対する離岸堤の位置付けに関しては、特に意識されていないが、本例はその検証の必要性を示唆している。

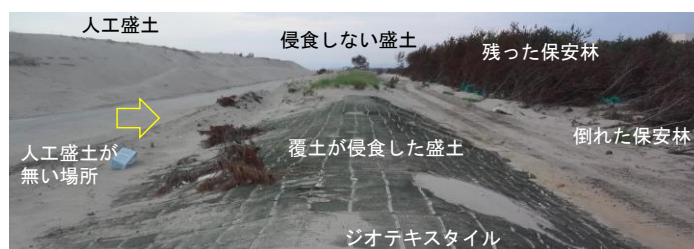
写真-20 覆土が流されても侵食を抑制したジオテキスタイル

写真-20は、【気付き 5】の人工盛土の端部であり、津波流（越流深4.6m：推定）が直接浸水した場所の風景である。気付きは、この海岸では保安林の前面の管理道路を防砂するためと思われる低盛土（高さ1.6m程度）が整備されていたが、直接的な浸水による越流水により盛土の覆土（層厚0.6m程度）が流失しているものの、ジオテキスタイルが露出した状態で残存し、それ以上の侵食を抑制していることである。

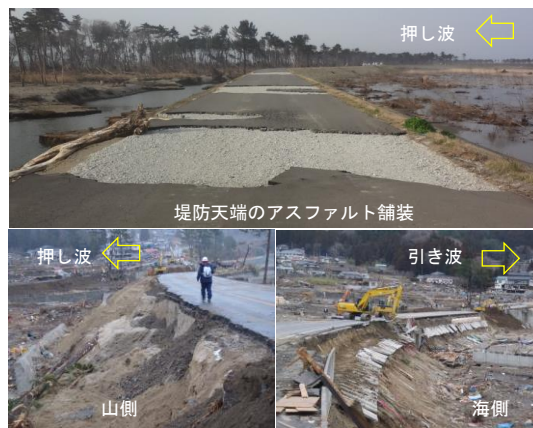
写真-21 天端の舗装の損傷は軽微：上・堤防，下・道路盛土

写真-21 上は、写真-11 と同一場所の河川堤防の天端の風景である。気付きは、越流深約 4m の津波の第 1 波が 30 分程度越流した、高さ約 4m の堤防天端のアスファルト舗装が、一部の剥離はあるが損傷は僅かであり、何故、防潮堤のような破堤をしなかったかの疑問である。この気付きは、異なる構造の海岸堤防（防潮堤）と河川堤防の被害を比較して見たことによる

さらに、写真-21 下は、岩手県大槌町浪板の道路盛土の被災状況であるが、追加調査に際して国道 45 号を管理する三陸国道事務所から提供された写真である。この盛土は浪板川の低地を横断しており、津波により越流深 10m の押し波と引き波が 10～20 分程度越流したと推測できる。写真から分かるように、押し波により盛土の山側の法面、引き波により海側の法面が侵食しているが、道路盛土の一般部の天端舗装の被害は皆無であり、破堤はしていない。また、残留した堤体土の色調が白っぽいが、これは越流水の堤体内への透水は浅く、深部には至っていないことを示す。

これらの堤防および道路盛土が決壊、流出しないのは、【気付き 3】の盛土内への浸水、侵食が表層部に留まったことを示唆する。

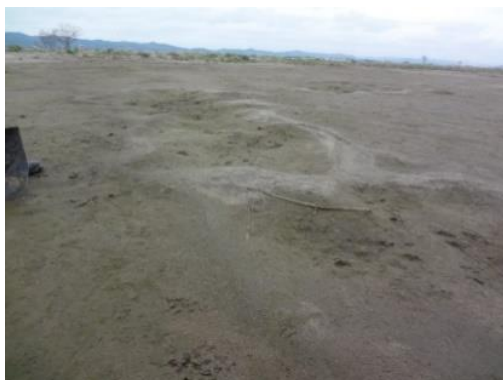
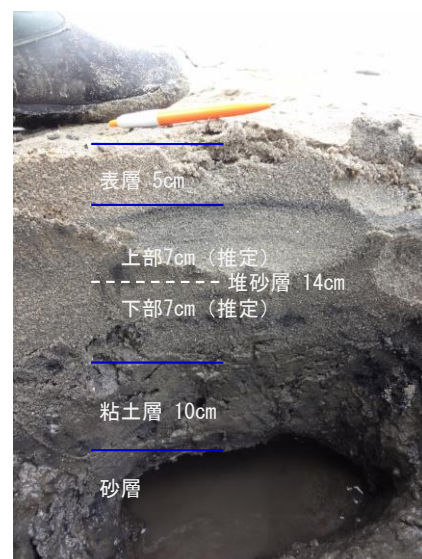
写真-22 液状化後に津波が浸水した場所

写真-22 (1)は、2012 年 4 月の津波堆積土の追加調査の際の宮城県山元町吉田の耕作地の風景である。気付きは、地表面の広い範囲で堆積土が見られるが、何故、部分的に不陸が形成されたかの疑問である。

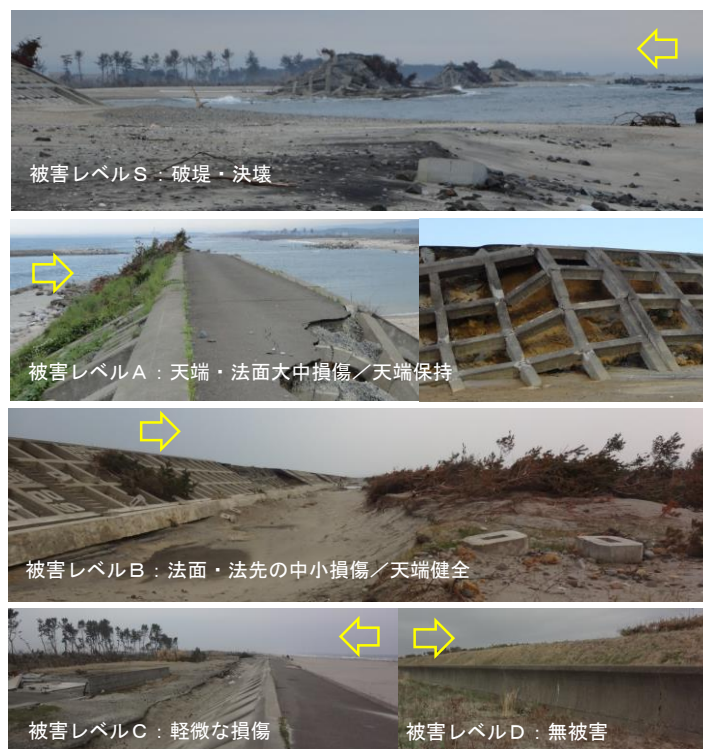
写真-23 被害の規模・形態に差異がある防潮堤

写真-23は、初動調査の調査箇所で見られた風景の集約である。気付きは、一般的に初動調査では防潮堤の被害の有無だけを着目しがちであるが、何故、防潮堤の被害の規模・形態に差異（写真-23では5区分）があるのかの疑問である。この気付きは、横断的な視点で相対的な被災規模・形態の差異を意識して見たことによるが、差異を意識して撮影するようにした。

さらに、【気付き 14】の防潮堤の被害レベルの差異をどう活かせるかについては、防潮堤の性能評価に  
関係付けている。写真-23（前述）では、防潮堤が破堤・決壊する被害レベル（S）、天端・法面に大中規模  
損傷があるが天端保持する被害レベル（A）、裏法・法先に中小規模損傷があるが天端保持する被害レベル  
（B）、裏法先地盤の侵食などの被害レベル（C）および無被害レベル（D）に5区分したが、被害レベルは、  
防潮堤に対する要求性能の水準と言い換えられる。そのため、現地調査で気付いた、被災レベルA～Dに  
基づいて、表-3の防潮堤の性能設計の目標水準を提案した。

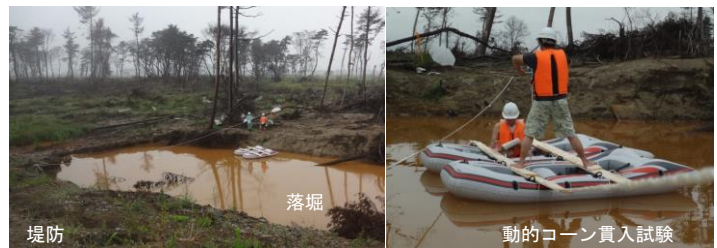
写真-25 ゴムボートによる落堀の調査

事例1の落堀の深さ計測の後、さらに落堀の横断面形状と水底の土質特性を把握する追加調査（2011.9）を実施した。落堀の横断調査は水上調査になるが、計測方法では足場を組むあるいは船を使うことが考えられたが、費用などの制約から、本調査では**写真-25**のゴムボートを使う方法にした。ゴムボートおよび簡易動的コーン貫入試験機は事前に準備して宅配便で輸送し、その他のロープ、角材、アンカー、ライフジャケットなどは、仙台市内のホームセンターで調達した。

調査地は仙台市井土浦であり、落堀の海陸方向の横断面は、浸水直後からの水位低下分を補正すると、幅 16.8m、最深部の侵食深さ 4.6m（うち、0.6m は再堆積）であった。上記の調査方法により、落堀の横断形状が把握できると共に、動的貫入抵抗値から侵食前の水底の地盤特性（ $N_d$  値）、再堆積層の存在などが把握できた。

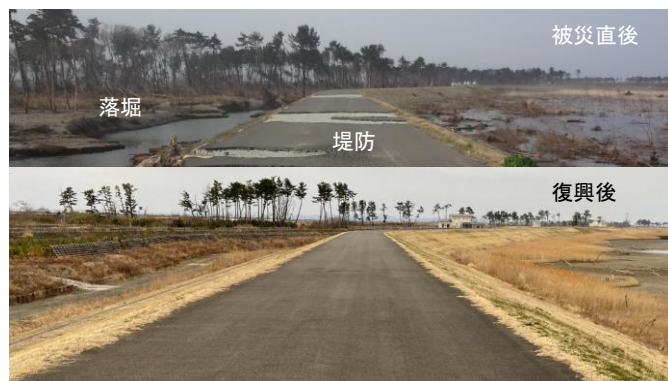
写真-30 被災し、復興された堤防：仙台市若林区井土浦

初動調査で数多くの気付きがあり、落堀の追加調査を実施した仙台市若林区井土浦の堤防である。写真-30 が被災直後と復興後の比較であるが、破堤しなかった堤防は、落堀の埋め戻し、張芝、舗装により原形復旧されている。この堤防は表-3 の要求レベル A に相当し、津波に対して所要（破堤しない）の粘り強さが発揮されるとともに、復旧が容易であった。言い換えると、盛土による津波対策は「基本構造の機能（表-3 の A）を保持し、低コスト」であり、盛土の構造特性を活かした津波防災の可能性を示す好例である。

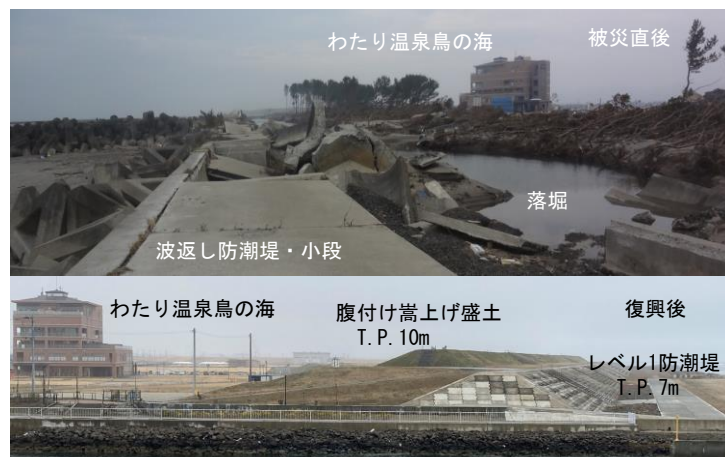
写真-31 復興された防潮堤＋盛土：亶理町鳥の海

写真-31 は亶理町鳥の海の防潮堤であるが、レベル2 津波対応の防潮堤の構造による復興が特筆できる。復興ではレベル1 津波が越えない設計高さ（仙台海岸：T.P.7m）が整備目標であるが、ここでは写真-31 下のように3mの高さの嵩上げ盛土が腹付けされており、今次の津波高（T.P.10m）にしてある。つまり、レベル2 津波相当でも越流が抑止できる構造となっており、自由度の高い盛土の優位性を活かした好例である。

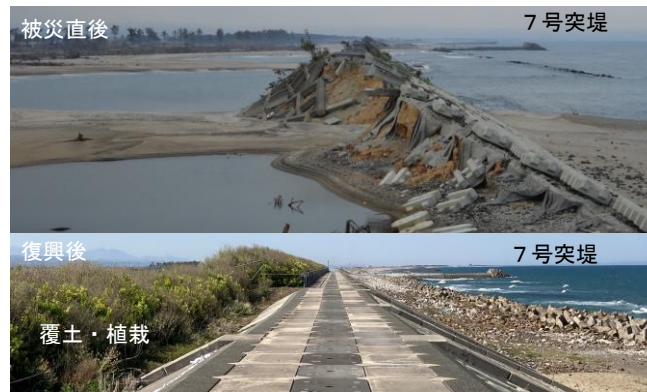
写真-32 復興された緑の防潮堤：山元町高瀬

写真-32 は山元町高瀬の防潮堤である。同写真の上は被災直後であるが、下の復興写真の撮影では、右奥の7号突堤の位置を目安にした。この場所の壊滅的な破壊をした防潮堤は「緑の防潮堤」として復興され、山側の法面は覆土し、植栽された構造が特徴である。同様な「緑の防潮堤」は宮城県内の他の箇所でも採用されているが、陸側から見た防潮堤は緑化され、景観性、自然性の創出が工夫されている。盛土の併用構造による防潮堤の新たな機能付加の好例である。

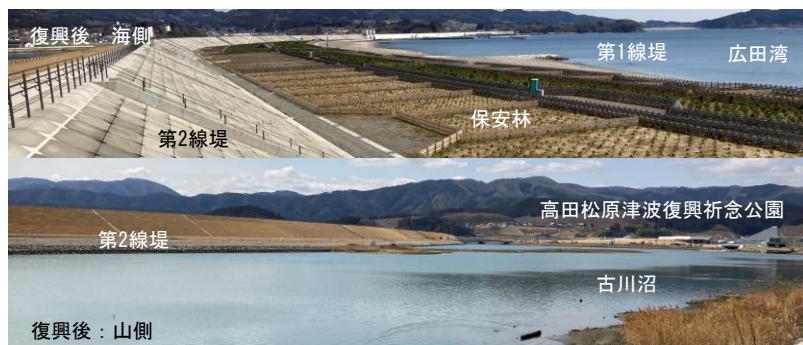
写真-33 復興された高田松原：上・表法側、下・裏法側

写真-33 は復興後の陸前高田市の高田松原である。3.11 地震の津波痕跡高は 18.3m であったが、市街地は T.P.5m で嵩上げ、高台化され、高田松原の防潮堤は第1線堤が高さ T.P.3m、第2線堤が12.5m とされ、両者の間の約 100m は松原再生の4万本（被災前は7万本）の松が植栽されている。なお、写真-33 下の通り、第2線堤の防潮堤の裏法は覆土され、さらに地震前からあった古川沼が隣接しているが、この沼には図-9（前述）の落堀に相当する津波減勢が期待できる。
