河川堤防の洪水時の破堤特性、性能評価および対策  
ー 災害事例から学び今後を展望 ー

常田賢一

(一社) 地域国土強靱化研究所 顧問、大阪大学 名誉教授

近年の豪雨などにより発生した河川堤防の破堤の 6 事例：2004 年 10 月台風 23 号／円山川、2004 年 10 月台風 23 号／出石川、2012 年 7 月九州北部豪雨／矢部川、2015 年 9 月関東・東北豪雨／鬼怒川、2019 年 10 月台風 19 号／吉田川、2019 年 10 月台風 19 号／千曲川を対象として、それぞれの堤防調査委員会における審議、報告の内容について、“性能評価”の共通の視点により、破堤特性および復旧工法を横断的に整理するとともに、今後の河川堤防の破堤に関わる性能評価のための評価指標、評価基準などを考察している。

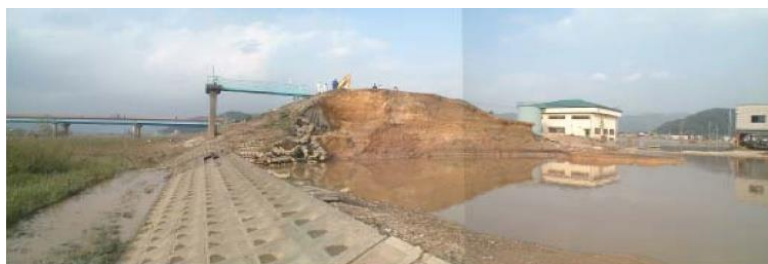
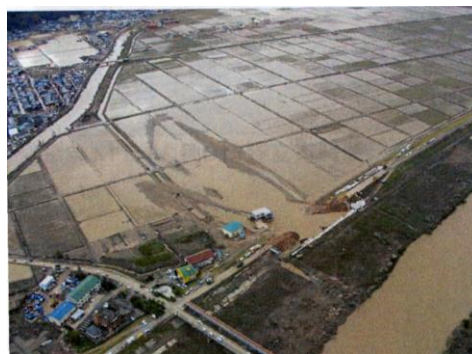
写真 1 円山川の立野地区の破堤状況：左・近景、右・全景<sup>2)</sup>

円山川右岸（13.2k）では、**写真 1**の越流破堤が発生した。調査の結果、「破堤前の堤防は、浸透の安全性は確保されていたが、越流により裏のり面が侵食し、堤体幅の減少により安全性が低下し、浸透も加わる複合的要因により破堤」としている。

まず、住民や消防団の目撃では、越水は 21:00 頃に開始し、破堤は 23:15 頃とされるので、破堤までの越流継続時間は 2 時間 15 分になる。また、越流深は、直下流にある立野水位観測所（13.0k）の水位履歴である**図 2**のピーク水位 8.29m と HWL の 8.16m からは判明しないが、目撃情報は 30～40cm であるため、本文では 40cm とする。さらに、1 次元不等流計算によると、越流深さ 40cm、越流継続時間は約 4 時間とされている（後述、**図 5** 参照）。なお、破堤から収束までの破堤幅は 30m→119m で推移しているとされるが、破堤停止時間に関する記載は見当たらない。

次に、破堤箇所の堤防高について、報告書での明示は無く、「堤防・河道等が完成していないため、計画高水流量以下の洪水で越流した」と記されているが、落堀の調査結果（天端 T.P.+8.07－堤内地地盤 T.P.+1.16）によれば、6.91m と読み取れる。

上記から、事例 1 では、【越流深 40cm、破堤までの越流継続時間は 2 時間 15 分または 4 時間、破堤幅は 30m→119m、破堤拡大時間と破堤拡大速度は不明】と整理する。

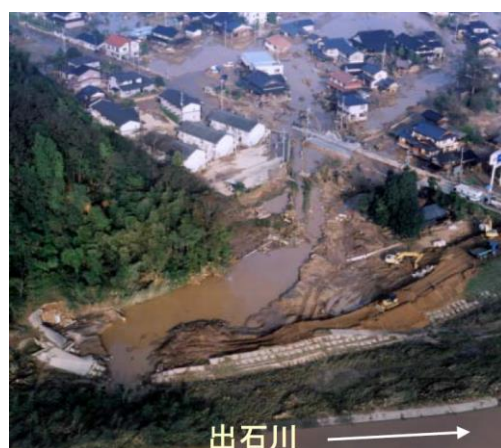
写真 2 出石川の鳥居地区の破堤状況<sup>2)</sup>

事例 1 と同様に、2004 年 10 月台風 23 号により、出石町鳥居地区の出石川左岸（5.4k）において、写真 2 の越流破堤が発生した。円山川堤防調査委員会の調査の結果では「越流による裏のり面侵食による破堤であり、堤防断面が相当程度減少した状態で、外水圧または浸透の影響もあった」とされている。

破堤に関わる越流特性について、消防団などによると、越水は 18:00 に開始し、23:18 に破堤であるので、破堤に至るまでの越水継続時間は 5 時間 18 分となる。また、越流深さは 30～40cm とされている。一方、平面二次元不等流解析（図 3 参照）によると、越流深さは 47cm（ピーク水位 10.95m－堤防高 10.48m）、越流継続時間は約 4 時間 20 分とされている。さらに、破堤幅について、破堤開始時の破堤幅および破堤停止時刻は明記されていないが、破堤幅の最大は 100m とされている。なお、山付き堤防で樋門がある特殊な場所では、越流深さが 50cm とされている。なお、堤内地の地盤に対する天端高は明記がないが、地質断面図から概略 2～3m と読み取れる。

上記から、事例2では、【越流深は40cmまたは47cm、それぞれの越流深に対する破堤までの越流継続時間は5時間18分または4時間20分、破堤幅は100m、破堤拡大時間と破堤拡大速度は不明】と整理する。

「越流による裏のり面侵食」により破堤したものと推定される。この地点は外水の水衝部に相当し、流下能力を超え越流した水が裏法尻部で集中する湾曲した堤防法線形状のため裏のり面の侵食が助長され、破堤したものと推測される。また、堤防断面が相当程度減少した状態において、外水圧または浸透の影響もあったものと推測される。

上記の通り、当時は越流に対する堤防強化は対象外とされており、②の浸透対策に対して、表のり被覆工（遮水シート、連節ブロック）、天端アスファルトの敷設、裏のり張芝、築堤材質による復旧が実

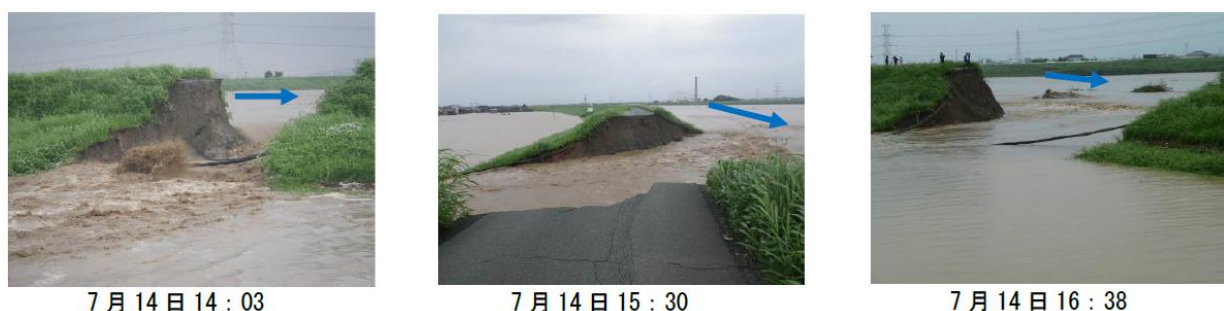
写真 3 破堤（13:20）後の推移<sup>5)</sup>：破堤拡大停止（本文での想定 15:30）

2012 年 7 月の九州北部豪雨において、みやま市津留地区の矢部川右岸（7.3k）において、基礎地盤のパイピングによる浸透破堤が発生した。写真 3 は 13:20 の破堤後の破堤箇所の浸水の推移であるが、15:30 に破堤の拡大が停止（本文での想定）しており、破堤幅は 50m である。なお、当該破堤は「越流なき破堤」と呼ばれているが、図 1（前述）の通り、破堤には①越流破堤、②基礎地盤浸透パイピング破堤、③堤体浸透破堤、④侵食・洗掘破堤があり、①以外は「越流なき破堤」であるので、今次が特別な破堤とは言えない。

上記から、事例 3 では、【越流はなく、破堤までの HWL を超過継続時間は 5 時間 35 分、破堤幅は 50m、破堤拡大速度は 1.0m/分→0.67m/分→0.33m/分→0.17m/分（平均：0.38m/分）】と整理する。

堤防破堤原因は、堤防を横断する形で河岸から堤内地に連続して分布する基礎地盤の砂礫層（Dg 層）の圧力が大きくなり、堤防のり尻付近において砂礫層上部を覆っていた被覆土層（透水性の低いシルト質砂層及び耕作土層）を破壊し、シルト質砂を巻き込んで漏水・噴砂が生じたものと推察される。なお、砂礫層の噴砂に伴い砂礫層の空隙が堤防裏法尻付近に進行し、堤体裏のり下部が沈下・陥没したものと推定される。

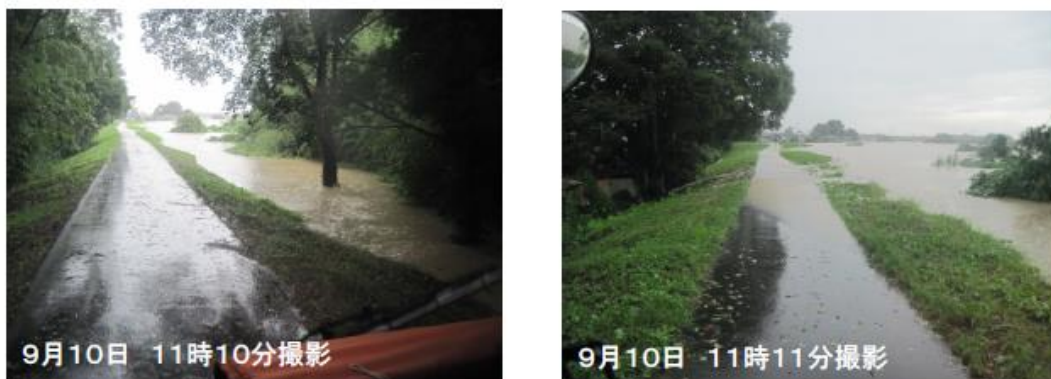
写真4 越流開始（11:11）前後の状況<sup>7)</sup>

2015年9月関東・東北豪雨では、常総市三坂地区の鬼怒川左岸（21.0k）で越流破堤が発生した。写真4は越流開始時の状況であるが、11:11には越流が開始しており、12:10頃にパトロール車の車体底部までの高さ（約20cm）の越流深が確認されている<sup>7),8)</sup>。

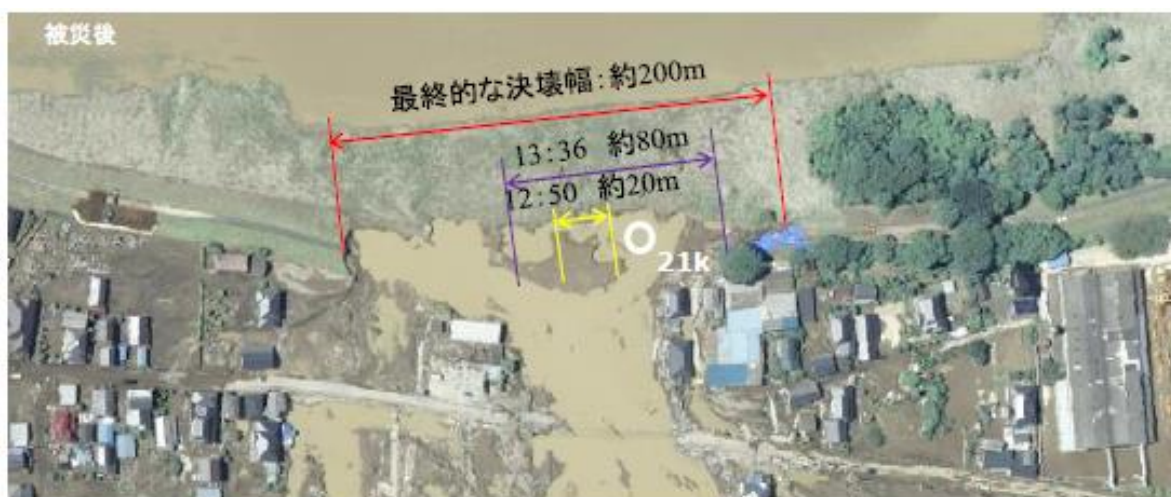
写真5 破堤幅の推移<sup>7)</sup>

また、**写真 5** は破堤幅の時間推移であり、破堤開始は 12:50（破堤幅約 20m）、破堤は上下流方向に拡大し、最大破堤幅は約 200m である。破堤箇所の近傍で撮影された写真などによれば、13:27～15:18 までの破堤幅はほぼ同じ程度である。さらに、15:40 では 14:16 よりやや下流側に侵食が拡大し、16:19 の写真によれば、破堤区間が 200m 付近まで拡大し、水位は Y.P.20m 程度に低下していることから、破堤の拡大は停止と推測する。これらから、破堤の進行継続時間は 3 時間 30 分程度とする。なお、**表 1** は破堤の開始から停止までの破堤幅、破堤拡大速度であるが、破堤拡大速度は堤防の粘り強さの指標になる。

上記から、事例 4 では、【越流深は 20cm または 31cm、破堤までの越流継続時間は 1 時間 41 分、破堤拡大継続時間は 3 時間 27 分、破堤幅は 20m→80m→140m→200m、破堤拡大速度は 1.3m/分→0.57m/分→1.0m/分】と整理する。

- ・鬼怒川流域における記録的な大雨により、鬼怒川の水位が大きく上昇し、決壊区間において水位が計画高水位を超過し堤防高も上回り、越水が発生した。
- ・越水により川裏側で洗掘が生じ、川裏法尻の洗掘が進行・拡大し、堤体の一部を構成する緩い砂質土（As1）が流水によって崩れ、小規模な崩壊が継続して発生し、決壊に至ったと考えられる。
- ・越水前の浸透によるパイピングについては、堤体の一部を構成し堤内地側に連続する緩い砂質土（As1）を被覆する粘性土（Bc 及び T）の層厚によっては発生した恐れがあるため、決壊の主要因ではないものの、決壊を助長した可能性は否定できない。
- ・浸透による法面すべりや川表の侵食が決壊原因となった可能性は小さいと考えられる。

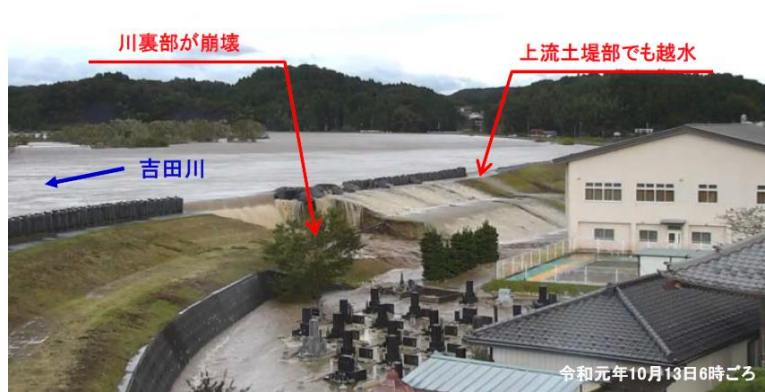
写真6 越流の状況：10月13日6時ごろ<sup>10)</sup>

**写真 6** は 10 月 13 日の 6 時頃の越水の状況であるが、パラペットの背後に設置された大型土のうが一部流出し、その背後の裏法部 (この部分が、初期決壊箇所) が侵食、崩壊している。また、**写真 7** は 10 月 14 日の 10 時頃の破堤箇所の状況であるが、初期決壊箇所は約 20m であり、破堤幅は最終的に上下流方向に 100m まで拡大している。

ここで、事例4の鬼怒川の破堤と比較すると、破堤拡大時間は同程度以上であるが、破堤拡大幅が100m程度であるのは、破堤が河川水位の低下過程（侵食力低下）であること（図13）、初期破堤箇所の下流側の裏法に擁壁（侵食抑制効果）があること（写真6）などによると思われる。さらに、平面二次元流況解析により破堤箇所の河道内の平面的流速分布は図14とされて、河道内の流れは概ね低水路法線と同じ、破堤箇所の前面流速は2～3m/sと推定されているが、破堤箇所の下流方向の流れは河岸から離れる方向（外力低下）にあることも関係していると思われる。

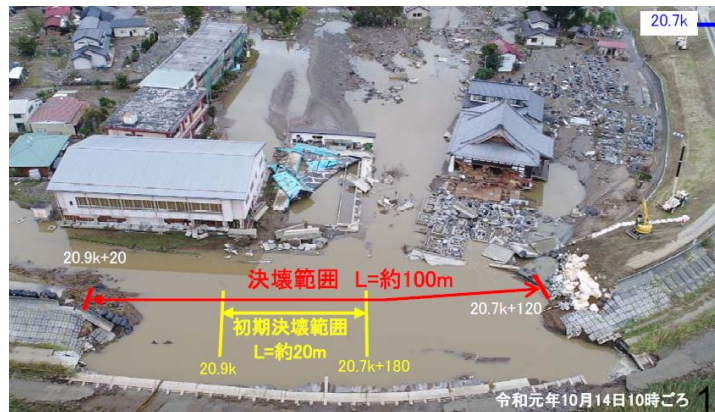
写真7 破堤状況：10月14日10時ごろ<sup>10)</sup>

さらに、CCTVカメラにより、6:10に川裏部の崩壊、7:53に堤防の決壊が確認されているが、写真6の状況からは6:10の直後に破堤したと考えて、本文ではそれぞれを破堤開始とすると、破堤までの越流継続時間はそれぞれ3時間20分および5時間3分となる。さらに、写真7の通り、破堤の初期の破堤幅は約20mとされ、11:53に決壊幅100mが確認されているが、11:53を破堤拡大の停止とすると、破堤拡大時間は5時間43分（11:53～6:10）あるいは4時間（11:53～7:53）となり、破堤拡大速度（平均）は0.23～0.33m/分である。

上記から、事例5では【越流深は40cm、破堤までの越流継続時間は3時間20分または5時間3分、破堤拡大継続時間は4時間または5時間43分、破堤幅は20m→100m、破堤拡大速度は0.23～0.33m/分】

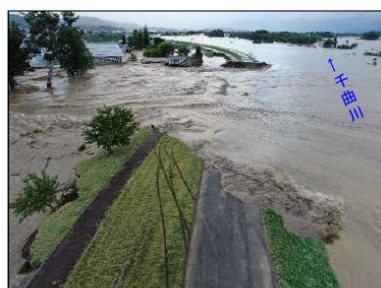
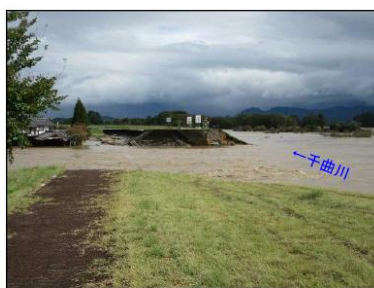
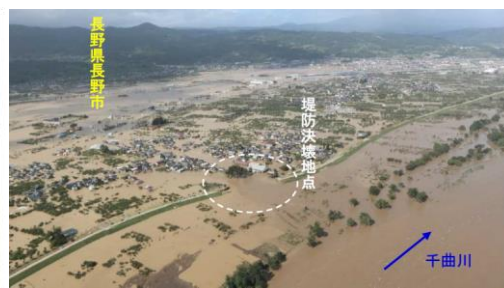
写真 8 越流と破堤の状況<sup>12,13)</sup>：左・6:20 頃、中・10:00 頃、右・13:10 頃

写真 8 は、破堤後の浸水の状況、推移であるが、最終的な破堤幅は 70m とされている。

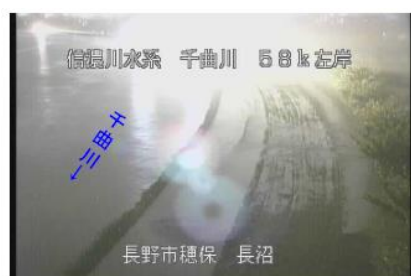
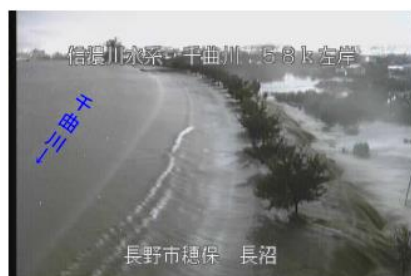
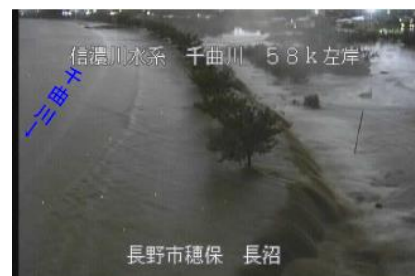
写真 9 破堤箇所に設置された CCTV の映像記録：文献 12、13 から抜粋

写真 9 は、堤防破堤箇所に設置されていた CCTV カメラの映像記録（5 分間隔）であるが、①の 10 月 13 日の 1:00 は越流開始（0:55）の直後の状況であり、⑧の 2:15 の映像までであり、5 分後の 2:20 ではカメラ調整中となり映像が撮れてなく、CCTV カメラの支柱が倒壊したとされている。支柱の倒壊は、越流により CCTV カメラが設置された裏法肩が侵食、流出し、さらに破堤の開始と推察ができる。

①2019.10.13 1:00 越水開始直後

⑥2019.10.13 2:00

⑧2019.10.13 2:15

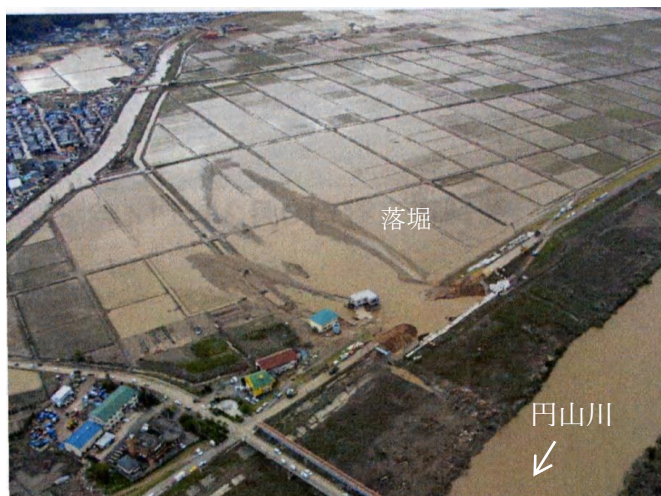
写真13 破堤と落堀の形成：円山川右岸立野（写真1右、再掲）

ここで、落堀の形成による「天端と堤内地地盤の比高差の増加」による影響の一つは、浸水流の流速が増加し、浸水量が増量されることである。さらに、流速の増加により、破堤断面（上下流側）の侵食が加速化し、破堤の拡大が増長されるとともに、浸水量も増長されることである。

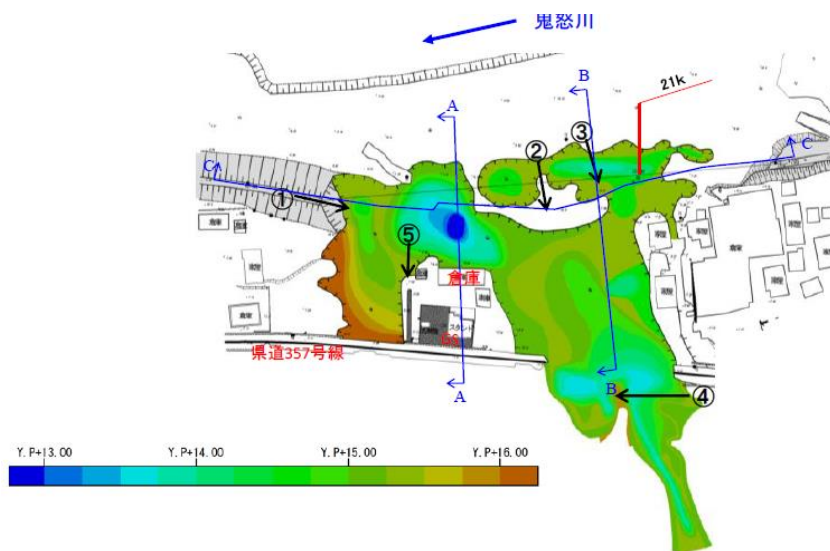
図 33 地盤コンター図：鬼怒川堤防調査委員会資料<sup>26)</sup>による

図 33 は、堤防調査委員会に係る調査結果<sup>26)</sup>であり、写真 11 の全域ではないが、主として右側（北側）の落堀の深度分布である。同図によれば、GS（ガソリンスタンド）、倉庫の背後の堤防裏法部が最も深く、5m 程度とされる。また、県道 357 号を越えた下流側の侵食が大きいことが分かる。

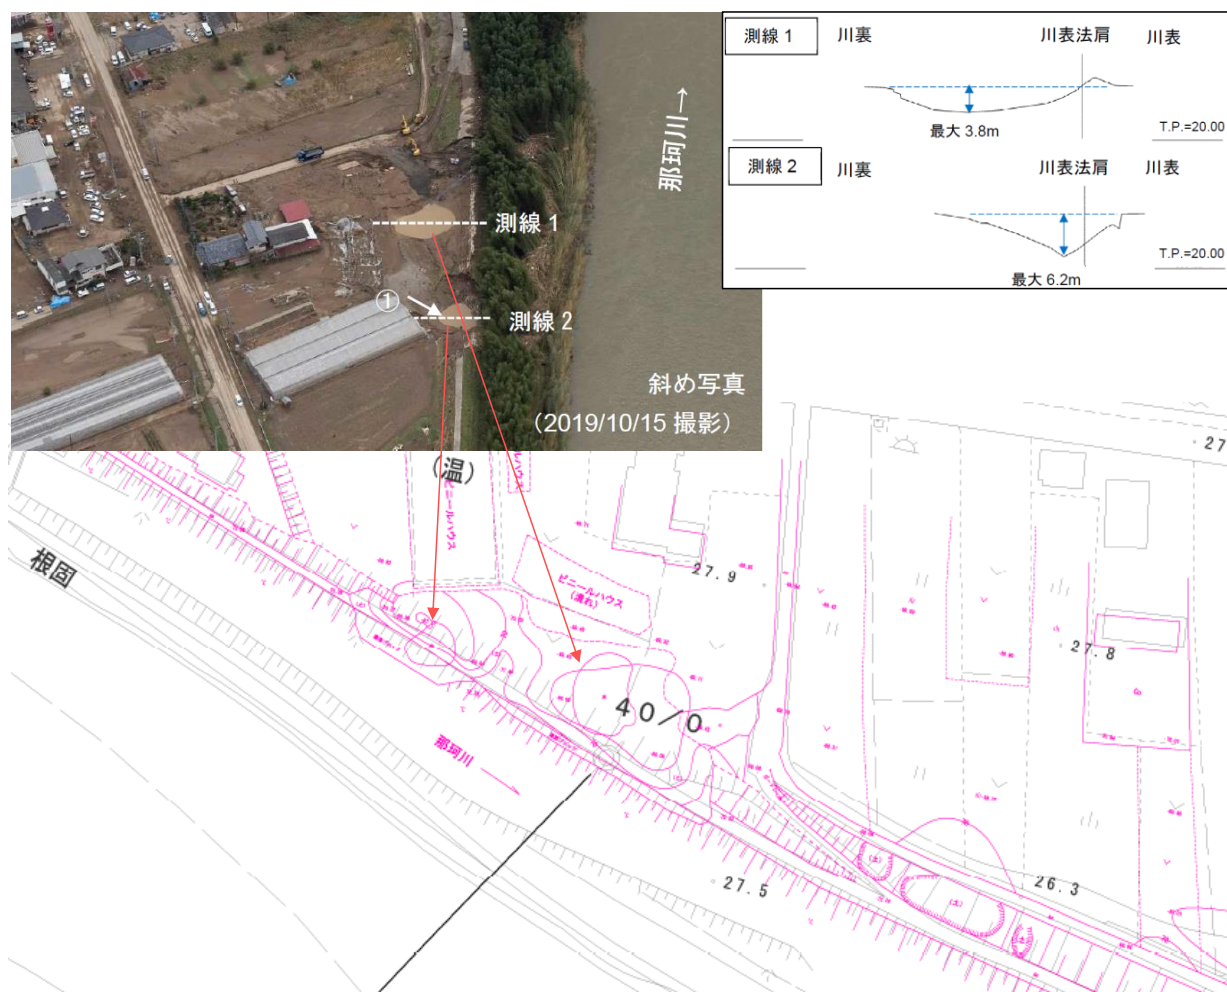
図 36 落堀の形成状況：那珂川左岸 40.0k、鬼怒川堤防調査委員会の資料：文献 28 に加筆

当該堤防では、図 36 の左上の写真あるいは下図の測量平面図のように、堤内地に落堀が形成されている。また、最終的に約 200m（報告書による：なお、関係図からは 100m 程度と想定される）の幅で堤防が決壊とされている。なお、越水や決壊の時刻は確認されていない、越水深 60cm の越流が原因とさ

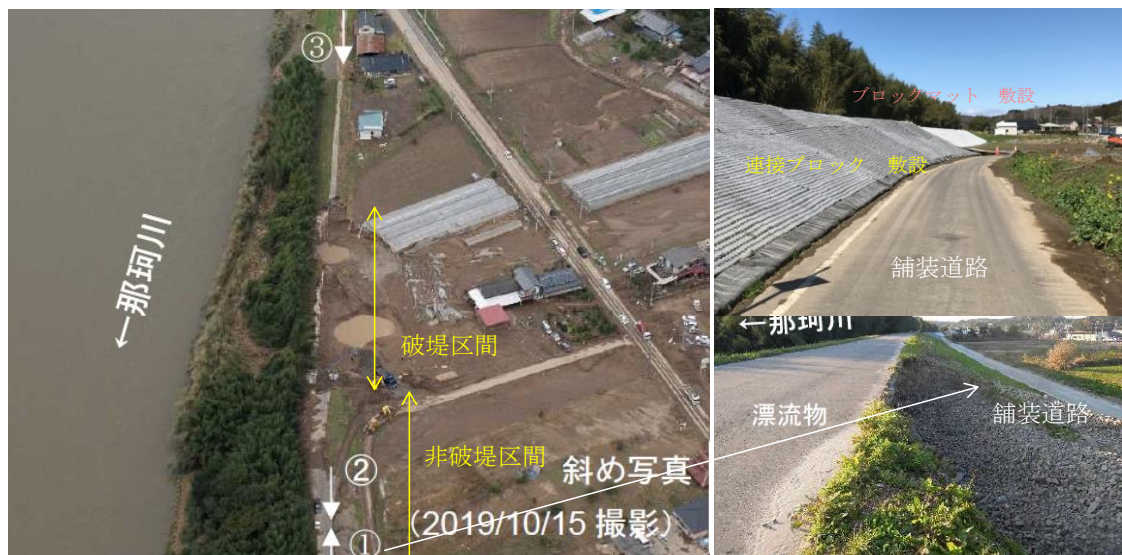
写真 16 破堤区間と非破堤区間の比較：那珂川左岸 40.0k、左・破堤箇所の全景、右上・応急復旧状況（2021.3）、右下・写真左の①による非破堤部の状況 ＊文献 28 に加筆

なお、写真 16 の右上は、応急復旧の状況であるが、破堤区間は「ブロックマット」、非破堤区間は「接続ブロック」により法面を被覆しており、採用工法が異なっている。

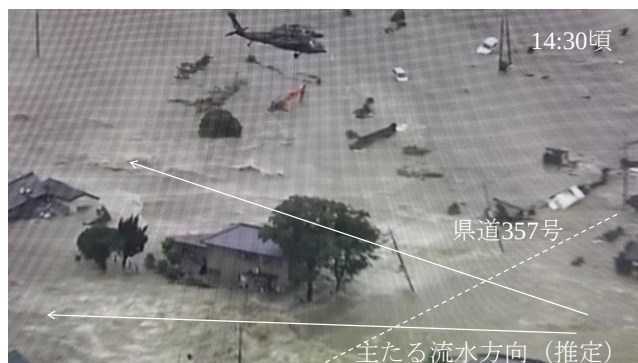
**写真 18** 浸水と住宅と立木：文献 33 の映像のカットに加筆

さらに、考察すべきことは、何故、死水域が形成されたかの理由であるが、それは**写真 18** から類推できる。同写真は 14:30 頃の状況だが、中央に残留する家屋とその上流側に隣接する立木にヒントがある。つまり、この時点では、写真の右からの浸水流は、立木の幹およびその直下流の家屋に阻害されて、左右に分流していることが見て取れる。その結果、**写真 18** の二本の主たる流路が形成されたと推測される。その後、家屋は 14:40 頃に流出し、立木は 15:00 頃に流出し、15:18 には**写真 17** の状況に至った。なお、**写真 17** には流出家屋と立木の位置を○印で示すが、流出後も主たる流路は変わっていない。
