# 「なんでも相談室」

## ○土地編

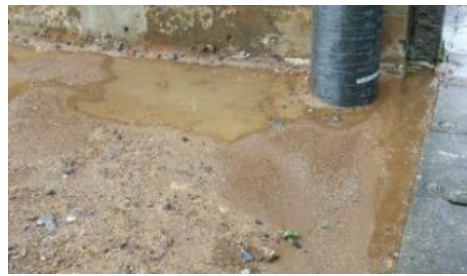
写真①

土地の側面が緩い斜面になっており、土地の一角が雨水のため水溜りになっています（写真①）。宅地を建てれば斜面に流れて行くとは思いますが、斜面の下に大きな水溜りができています（写真②）。側溝があるとは言え、豪雨の際に雨水が溜まらないか心配です。

一般的に、宅地地盤はスロープを下って道路に接するように造成します。宅地に降った雨水を道路及び側溝に流すためです。敷地に水が溜まっているのは、造成後、敷地地盤面が沈下したこと、表面付近の地盤が雨水を地中に浸透させ難いことを示しています。宅地地盤として望ましい状況ではありません。豪雨で水が溜まれば、水が退けるまでにかなり時間を要すると予想されます。これを回避するためには、建物を建築する際、礫材で側溝よりも高いレベルまで宅地を盛り上げる必要があります。表面を水が流れるようアスファルトなどで舗装しておくといでしょう。

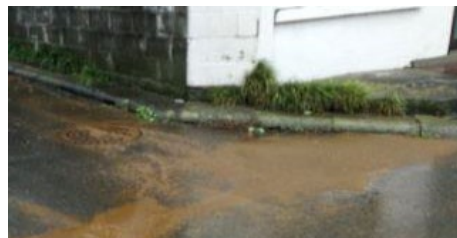
写真②は、敷地地盤から関東ロームの一部が雨水で運ばれて、道路表面に残っているもので、もっと溜まればぬかるんで歩き難い状況になります。建物を建築する際、地表面を舗装等で覆えば自分の敷地からの土の流出は防ぐことができます。

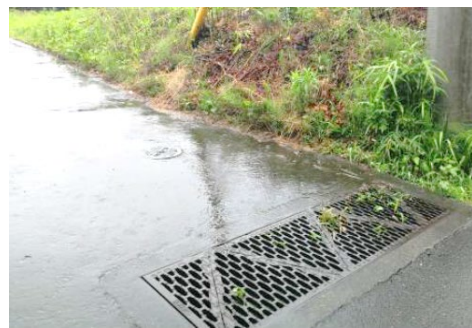
写真①

土地の接道は北西ともに緩い斜面です。写真にある排水溝（内部は不明）から嫌な匂いがします。どのような原因が考えられますか。

緩やかな坂道になっていることは、①一般的に水はけがよい、②小高い丘を維持できる程度には、強度を有している土材料でできた地盤であるなど、宅地としては望ましい条件を満たしていると判断されます。一方、排水溝から異臭（多分、どぶ臭い）するのは、ヘドロや汚物が溜まっている箇所がある構造の下水路と考えられます。自分の敷地からの排水を浄化しても、この異臭を除去することは難しいと考えるべきだと思います。

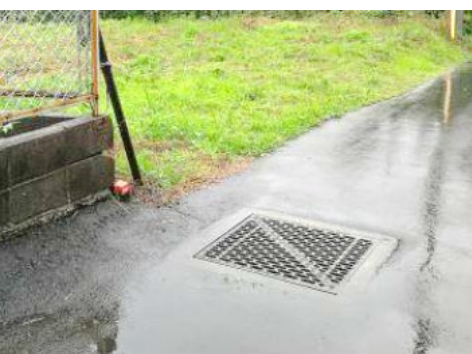
写真②

登記地目が「畑」のようで、ご近所の話によると、畑→宅地→駐車場となったようです。駐車場にする際に、色々な物が埋まっていたという話しでした。さらに、雨の後は水溜りができています。また、近くに川が流れています。液状化や地盤の強度は心配ないでしょうか。

一般的に田圃の跡地に造成した宅地は、嵩上げた端の部分で沁りを起こす危険性があり、盛土と建物の荷重で圧密沈下を起こして、建物に不同沈下を起こし易いことが知られています。一方、畑では地下水面が地表から深い位置にあり、これらの心配は少ないと考えられます。通常、雨が降った場合には、水はけが良い土地では地中に染み込み、浸透できない雨水は周囲の道路（宅地の方を30cm～50cm程度高く造成する）に向かって流れて、水が溜まることはありません。

降雨時に水が溜まることは、逆勾配になっていることが考えられ、道路表面を流れて来る雨水まで引受ける危険性もあります。家屋の下に水が溜まることは湿気を防ぐ上でも避けなければなりません。新たに嵩上げ盛土して勾配を作り、表層を防水するなどの追加の対策が必要になります。

当該地の地盤で心配されることは、貸し駐車場となる前に、大型家電や自動車などの粗大ゴミ置き場になっていた可能性が否定できません。近所の方からのヒアリング結果とも符合します。この場合、貸し駐車場にする時に、これらの大型ゴミを運び出さずに埋めてしまうことが、世間では行われがちです。この場合には、大型ゴミが腐食すれば、地中に大きな空洞ができて建物に不同沈下生じる危険性があります。また、そうした埋め戻しでは、盛土をしっかり締固めていることは期待できませんので、地盤の不均一さで建物の荷重で不同沈下を起こす可能性もあると考えておくべきです。加えて、植生への影響や異臭発生も懸念されます。

地形的に見て、液状化の心配は少ないと判断されますが、ゴミが埋まっていることによる地盤の強度不足や不同沈下の危険性を考慮される必要があると判断されます。
