# 茨城大学 令和元年度台風19号 災害調査団

# 最終報告書

2021年3月

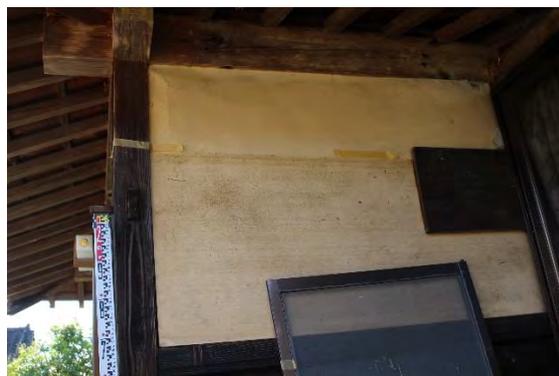
図 1-1-1-2 建物の浸水痕跡(10月17日小荒井撮影)

この地点は破堤箇所ではなく、上流の破堤箇所ないしは越流箇所から水が到達して浸水被害が生じた。集落内の坂本家では浸水深 2m を越える床上浸水であった（図 1-1-1-2）。付近の国道 293 号沿いでは、浸水深約 2.5m の浸水痕跡が認められた（図 1-1-1-3）。この地域で浸水深が大きいのは、下流域が台地と堤防で挟まれた閉塞的な地形環境にあって排水が進まなかったためと考えられる。

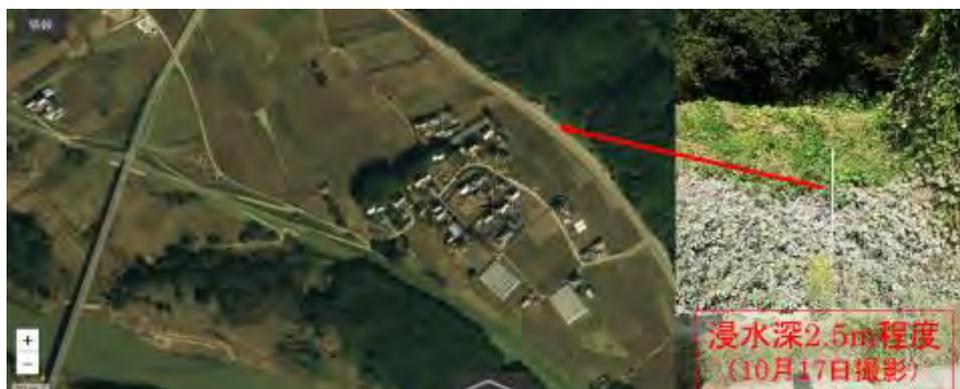
図 1-1-1-3 国道沿いの浸水痕跡

（背景は国土地理院 10 月 17 日撮影のオルソ画像、現地写真は 10 月 17 日小荒井撮影）

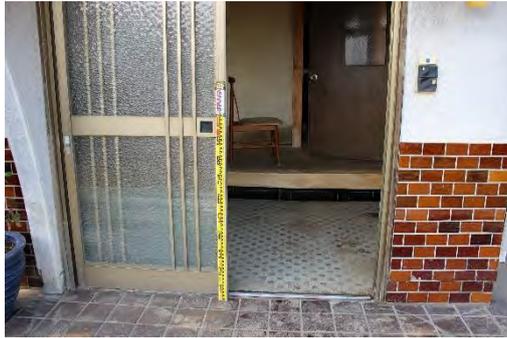
図 1-1-1-4 建物の浸水痕跡 (10月17日小荒井撮影)

この地点は破堤箇所である。堤防は長さ 230m にわたり洗掘され、長さ 160m にわたって決壊していた。水害防備林（竹林）が貧弱な箇所で破堤していたように見受けられたが、破堤の結果による可能性もあり得る。破堤地点のすぐ南の鈴木家の浸水深は約 60 cmであった（図 1-1-1-4）。

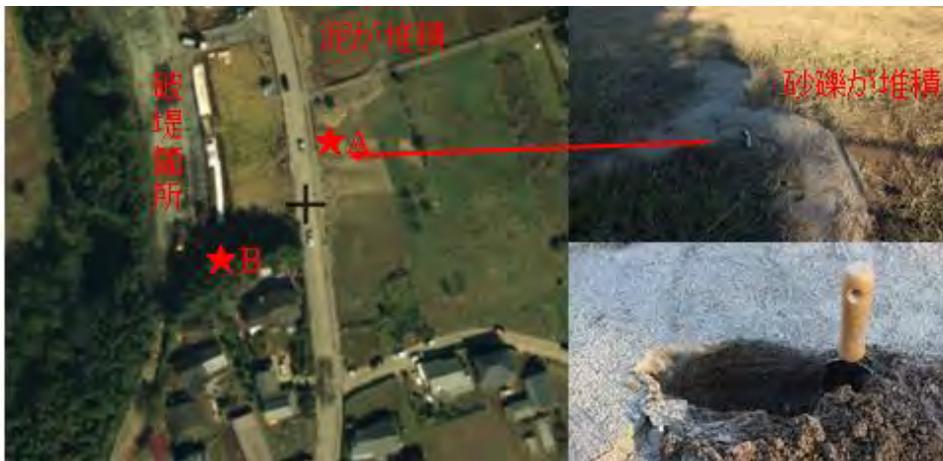
図 1-1-1-5 常陸大宮市富岡の破堤地点周辺の堆積物の状況

道路を挟んだ水田に破堤堆積物が堆積していたが、砂礫が主体の部分と泥が主体の部分に分かれていた（図 1-1-1-5）。礫が主体の部分でのガードレールの損傷が激しく（図 1-1-1-6）、破堤の際に礫が主体の洪水流の破壊力が大きいことを示唆している。

図 1-1-1-5 に★印で示した田の中の A 地点と鈴木家の裏の B 地点で破堤堆積物の採取し、粒度分析を行なった。その結果を図 1-1-1-7 に示す。田の中の A 地点では粗粒砂から中粒砂が卓越しているのに対し、家の裏の B 地点ではより細粒の細粒砂から極細粒砂が卓越していた。破堤時の流れの中心に近い場所でより粗粒な成分が運搬されていることを反映したものと考えられる。

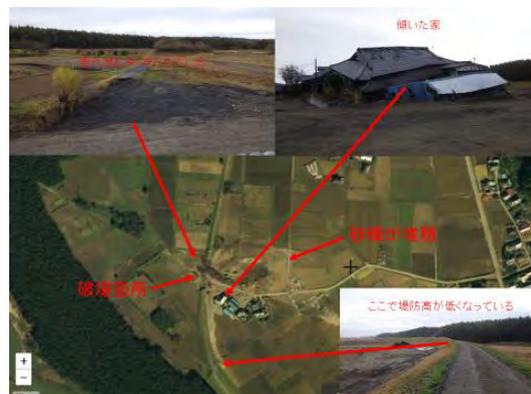
図 1-1-1-9 常陸大宮市塩原の破堤地点周辺の状況  
(背景は国土地理院 10 月 17 日撮影のオルソ画像、  
現地写真は 12 月 21 日小荒井撮影)

この地点は破堤箇所である。堤防高が周辺の堤防よりも低いためこの地点で越流があり、それが破堤に繋がったものと推定される。破堤箇所の近傍では堤内地の家屋が傾き倒れていた。また、堤内地に砂礫が堆積していたが、破堤箇所近傍では堤外地から堤内地にかけて深くえぐられていた。(図 1-1-1-9)

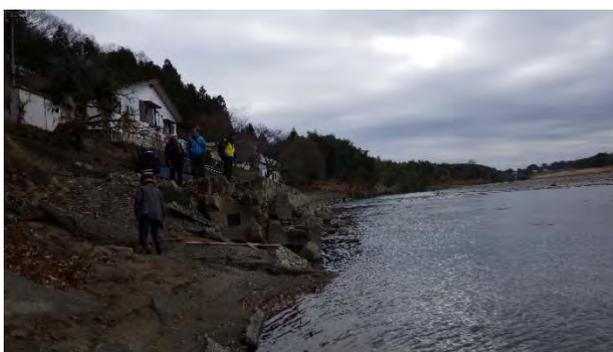
図 1-1-1-11 ホテル鮎亭の前面の護岸の破損状況  
(12月21日小荒井撮影)

ホテルの前面が久慈川の攻撃斜面になっており、そこで護岸の破壊 (図 1-1-1-11) と越流が発生していた。浸水はホテルの玄関の階段の上のところまで来て、もう少しでホテルの中まで浸水するような状況であった。ホテルの南方の畑では氾濫堆積物として砂礫が厚く堆積していた。

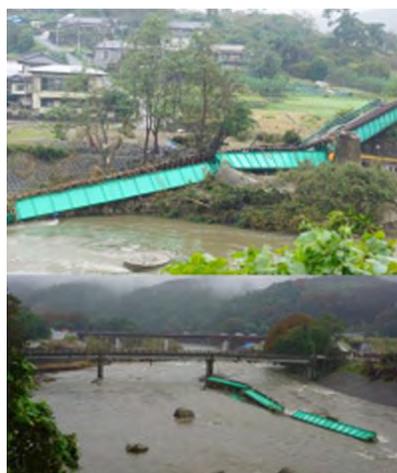
図 1-1-1-13 鉄橋流失箇所の現地の状況  
(10月19日若月撮影)

JR 水郡線袋田駅の近傍で鉄橋が流失していた。支柱に鉄筋が入っていないため、輪切り上に流された土台が散在していた (図 1-1-1-13)。被災後のピア上流側では、設置ブロックが無くなっているものがあった。周辺には上流から流されてきた木材が散乱していた。

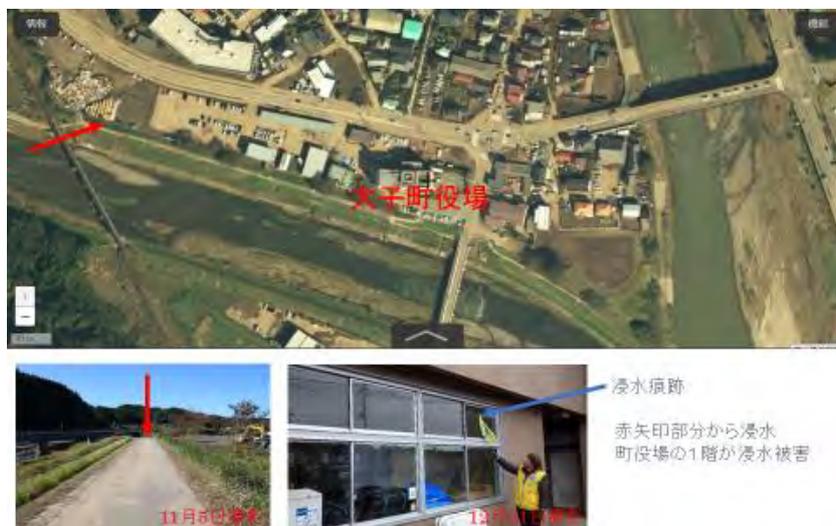
図 1-1-1-14 太子町役場周辺の浸水被害

太子町役場周辺が浸水した。町役場 1 階が浸水被害を受けた。窓の上部に浸水痕跡が認められた (図 1-1-1-14)。久慈川支流の押川と水郡線が交差する箇所では堤防高が低くなっており、そこから越流したものと考えられる。

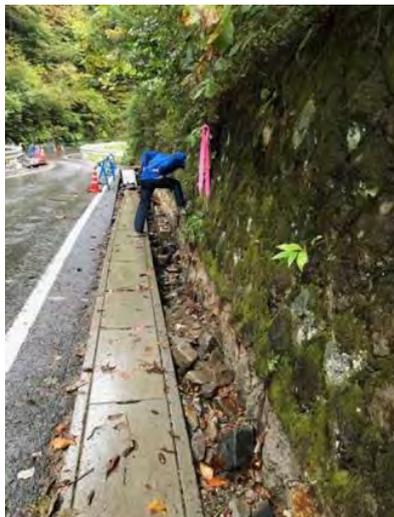
図 1-1-1-16 盛り土の流出による道路脇の陥没

地点1では八溝山山頂に向かう登山道が沢を横切っている箇所である。地質はジュラ紀付加体中の硬質砂岩である。周辺地域では、この砂岩の上位には泥岩層とチャート層が重なっている。いずれも新鮮な部分は硬質である。ここでは、沢からの流水によりアスファルトの下に道路盛り土として使われた硬質砂岩の角礫が流出したものと考えられる。角礫そのものは硬質で安定しているが、盛り土としては流水に対して脆弱であった。

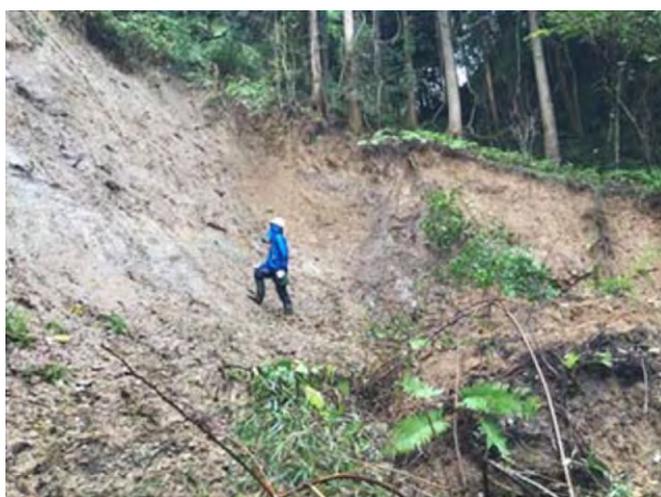
図 1-1-1-17 崖錐中に発生した地すべり  
(※人物の頭付近が基盤と崖錐との境界)

地点2では、新第三系中新統海成の粗粒砂岩中に地すべりが発生した。幅約20m、高さ約10m、流れの延長約60mで、粗粒砂岩層起源の崖錐が流動化している。基盤と崖錐の境界部からは水が流下していた。崖錐堆積物は大量の水を含んでおり、粘土化が見られた。大量の降雨が崖錐堆積物中に流入して液状化を促進したものと考えられる。地点3では、山道で道路脇の中新統砂岩層が急斜面にそって崩壊したものである。

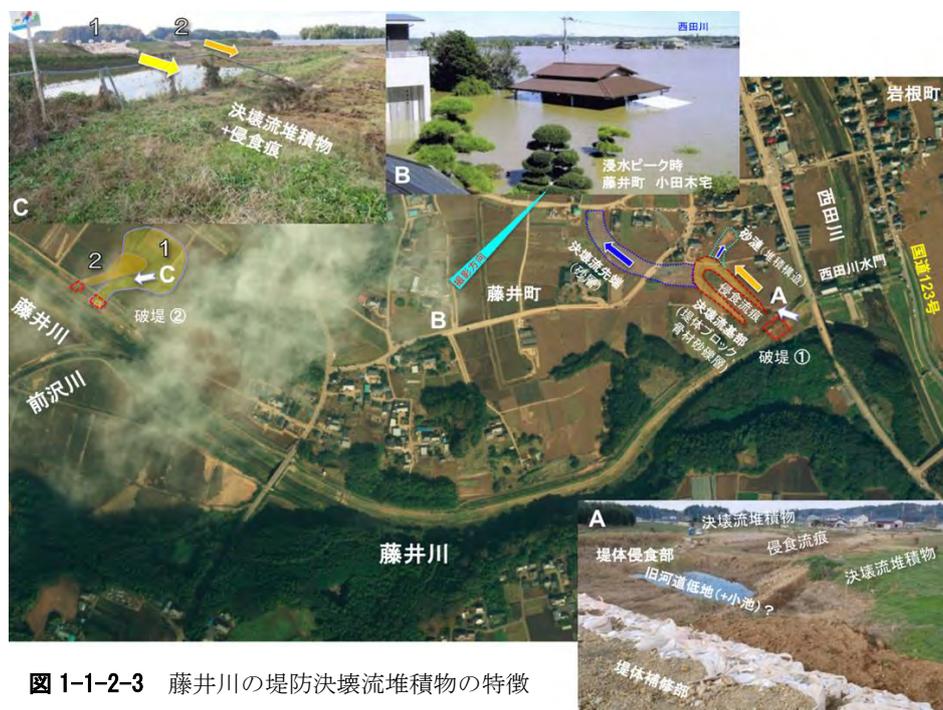
図 1-1-2-3 藤井川の堤防決壊流堆積物の特徴

下流側(①)は西田川との合流直前の旧河道の小さな蛇行を直線化して氾濫原に築堤した箇所にあたり、隣接部より相対的に強度が低いと予想される(図1-1-2-3)。河道左岸の直交方向に近い方向への逆U字状の決壊流堆積物(長さ約100m、幅約30m)には、堤体の骨材のブロック、その破片に分級の悪い骨材の大～中礫が堆積しており、手前程ブロックが多く大きい。決壊は堤体上部に限られるので、落差を流下する際に重力流となって急速に流れ、100m先で粗粒部は停止し、流れの先端部は更に北西方向に200mほど流下したのであろう。北東に流下した支流は中粗粒砂堆(デューン)の堆積構造が保存されて掃流領域で形成された。

上流の②は、前沢川との合流手前で2箇所が破堤し、決壊流1が最初に生じ、小規模な2がやや斜めから重なるように堆積物と侵食痕を残している。堤高が小さく破堤の幅も小さいため、1は堤防に垂直方向に50m程流れ、堆積物量は少なく堤体骨材の砂礫が主体である。堤防に沿った道路のアスファルト舗装面の幅が1mを越える破片が水田に散らかって

このように堤防決壊堆積物の特徴から、破堤時の堆積過程を推定することが可能である。

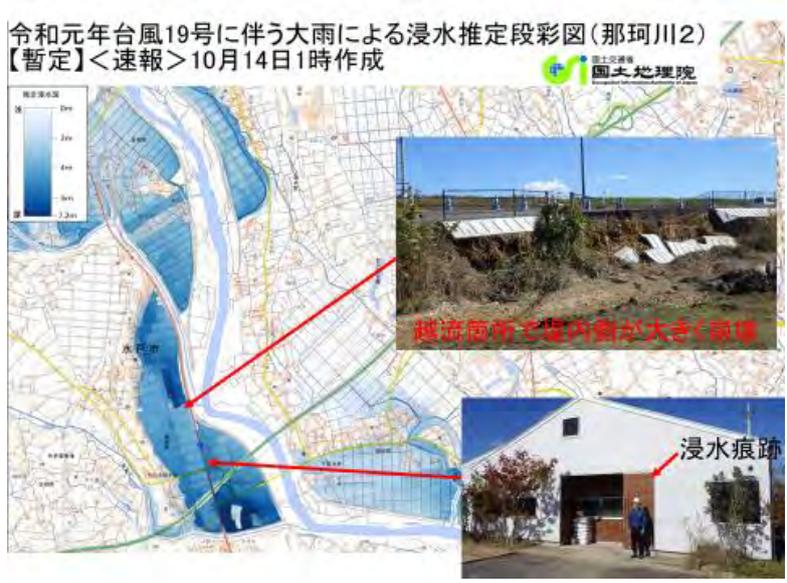
図 1-1-2-4 水戸北 IC 周辺の被災状況

那珂川の堤防と国道 123 号が接合する部分で越流が発生したと考えられ、国道の堤内地側が大きく侵食されて崩壊していた (図 1-1-2-4)。この地点で大規模な越流が発生していたものと考えられるが、破堤にまで至らなかったのは国道 123 号が天端幅の広い堤防の様な役割を果たしていたためと推察される。

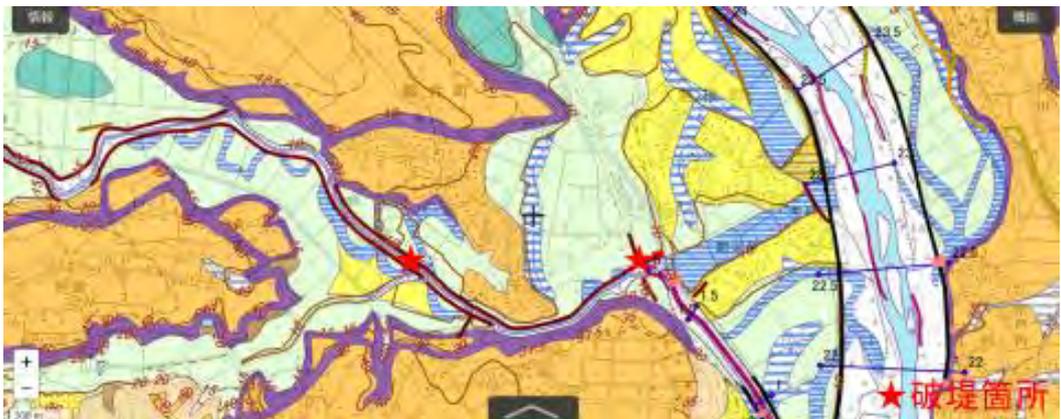
図 1-1-2-5 藤井川での破堤箇所 (背景は国土地理院の治水地形分類図)

藤井川の破堤箇所 2 箇所を治水地形分類図に示したものが図 1-1-2-5 である。破堤を起こしやすい地形条件のうち、支流の合流部、旧河道との接合部という 2 条件を満たしていることがわかる。東側の西田川との合流部での決壊箇所、破堤堆積物のうち砂主体の部分と泥主体の部分とで試料を採取し、粒度分析を行なった結果を図 1-1-2-6 に示す。砂主体の部分は、粗粒砂から中粒砂にかけてと極細粒砂の 2 つのピークがある。

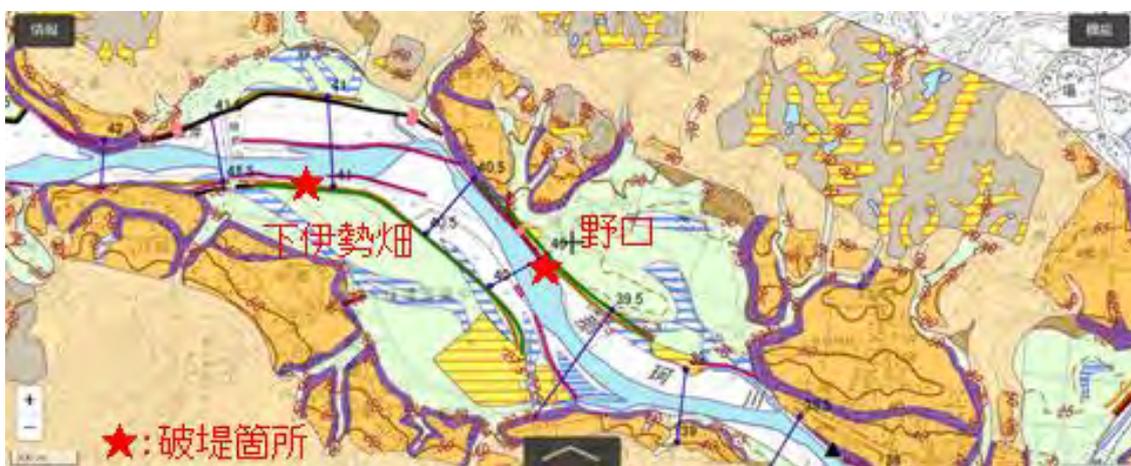
図1-1-2-7 常陸大宮市内的那珂川の破堤箇所(背景は国土地理院の治水地形分類図)

常陸大宮市的那珂川流域(旧御前山村)では2箇所破堤しており、その2箇所を観察を行った。より下流側的那珂川左岸の破堤箇所が野口地区、より上流側的那珂川右岸の破堤箇所が下伊勢畑地区である(図1-1-2-7)。

破堤箇所は那珂川の攻撃斜面にあたる。治水地形分類図上は旧河道との接合部にはなっていない。堤内地側の畑には砂主体の破堤堆積物が堆積していた(図1-1-2-8)。破堤していない堤防を観察したところ、堤外地側の法面には目立った変状が無いのに対し、堤内地側の法面には浸食の痕跡が認められた(図1-1-2-9)。付近の住宅の浸水痕跡を見ると浸水深は約1.4mであった(図1-1-2-9)。

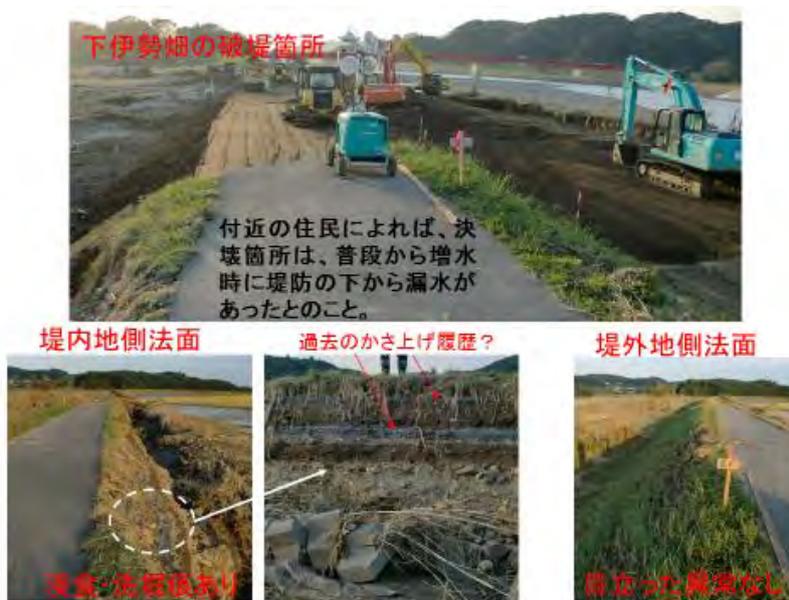
図 1-1-2-10 下伊勢畑地区の被災状況 (10月17日榎本撮影)

破堤箇所是那珂川の攻撃斜面にあたる。治水地形分類図上は旧河道に近接するが接合部にはなっていない。堤内地側の水田には礫主体の破堤堆積物が堆積していた。破堤していない堤防を観察したところ、堤外地側の法面には目立った変状が無いのに対し、堤内地側の法面には浸食の痕跡が認められた (図 1-1-2-10)。

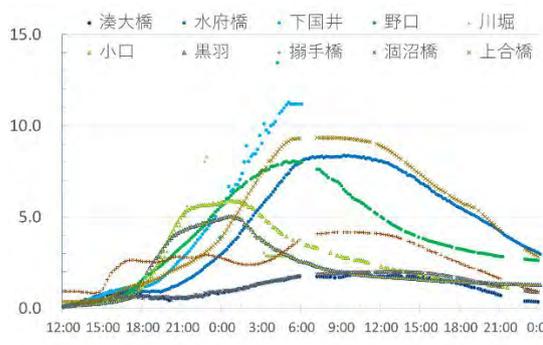
図 2-1 那珂川の水位変動

図 2-1 は、2019（令和元）年 10 月 12 日 12 時から 13 日 23 時までの 36 時間の河川水位を示している。国土交通省の水文水質データベースに公表されている観測値である。縦軸の値は増水前の 10 月 8 日の平均水位からの上昇分（m）に調整している。湊大橋（河口から 1.1km）、水府橋（同 12.4km）、下国井（19.7km）、野口（38.3km）、川堀（57.7km）、小口（82km）、黒羽（90.4km）は那珂川本川、搦手橋は支川桜川、涸沼橋は支川涸沼川、上合橋は支川藤井川に位置する。ピーク流量の発生時刻をみると、黒羽は 13 日 0:30（増水前から +5.03m）、小口も同時刻（+5.87m）、野口は同日 5:20（+8.06m）、水府橋は同日 9:10（+8.40m）、湊大橋は同日 10:10（+1.87m）であった（川堀と下国井はピーク付近が欠測）。このことから、洪水ピークは黒羽から野口までの約 50km を約 5 時間、野口から水府橋までの約 25km を約 4 時間かけて到達したことになる。また、野口の波形に比べて水府橋と上合橋のハイドログラフが平坦な形をしている部分は、飯富地区周辺における氾濫を表しているものと推測される。

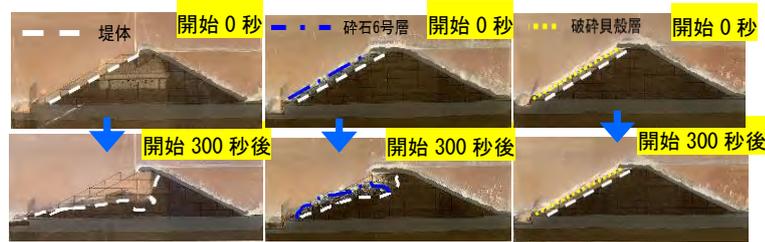
図 4-1-2 実験 I の結果(堤防変形に及ぼす敷設材料の違い、流量 25.3mL/s)

図 4-1-2 に、実験 I の越水時間に伴う堤防変形率の変化を示す。堤防の変形率とは、各時間における堤防の侵食および吸出しされた部分の堤防側面積 (土槽側面からの投影面積) を、越水開始前の堤防の側面積に対する比率 (%) と定義した。また、図 4-1-3 に、裏法面の敷設材料の違いによる堤防の形状変化を示す。

図 4-1-2、図 4-1-3 に示す様に、300 秒後において、砕石 6 号では無対策時の約 50% まで変形率を抑え、破碎貝殻ではほぼ変形しない結果となった。

以上のことから、小型土槽かつ限られた実験ケースではあるが、堤防の裏法面またはブロック下に敷設した砕貝殻層により、越水に対する堤防の損傷低減（侵食抑制）効果および吸出し抑制効果を有する可能性を実験的に明らかにした。これにより、施工性も比較的良好、安価で効果的な粘り強い（ロバスト性）堤防を構築できる可能性を見出した。図 4-1-6 に示す様に、砕貝殻層の敷設で、平常時には堤体内への降雨浸透抑制を、非常時には越流水に対して堤防の損傷低減（侵食抑制）効果が大きい期待できる。

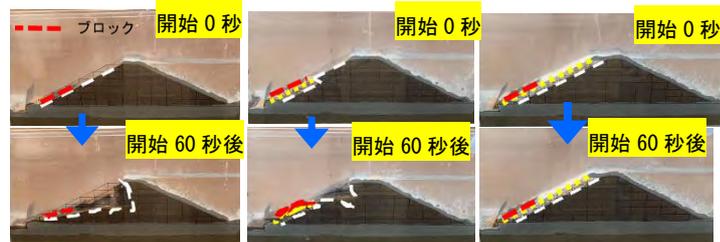
図 4-1-4 実験 II の結果((吸出し抑制効果に及ぼす破碎貝殻層の有無等))

図 4-1-4 には、実験 II における越水時間に伴う堤防形状の変化を、図 4-1-5 にはブロック下の破碎貝殻層の有無による堤防形状の変化率を示す。図 4-1-4 および図 4-1-5 に示す様に、破碎貝殻層が無い場合、越水開始後 20 秒後には変形率が約 30%

まで増加したが、破碎貝殻層をブロック下のみに敷設した場合には約 10% に、破碎貝殻層を裏法面全面に敷設した場合には堤防の変形率をほぼ 0% に抑えることができた。また、破

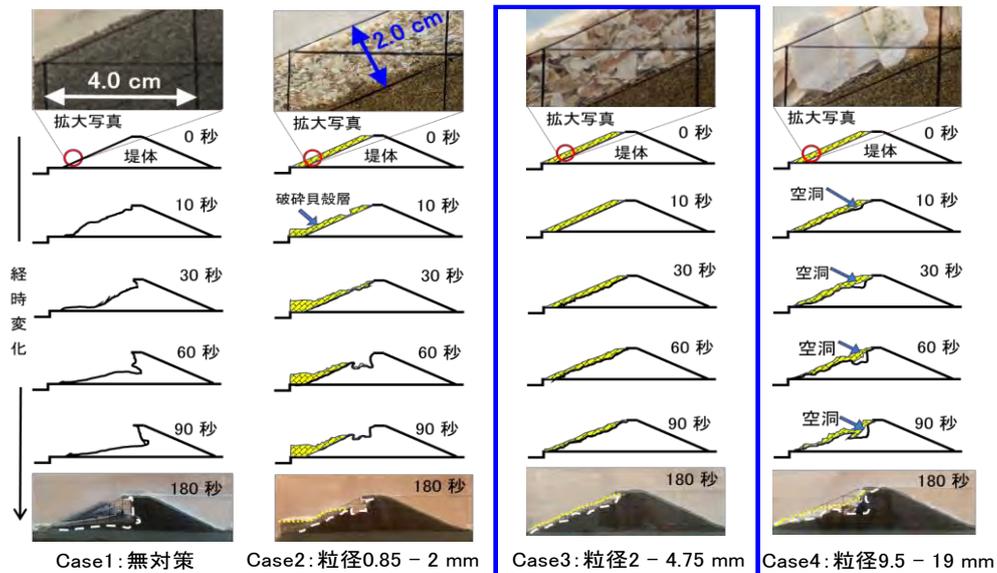
図 4-1-7 越水に伴う経時的な堤体裏法表層の侵食と堤体変形の違い(Case1~Case4)<sup>2)</sup>

図 4-1-7 に示す通り、無対策の Case1 と砕貝殻層による対策有の他 Case を比較した場合、対策有では法面浅層部の砂粒子の流出を抑え、堤防の侵食なども抑え、砕貝殻層の損傷低減（侵食抑制）効果を有する可能性を示した。一方で、砕貝殻層の粒径により損傷低減（侵食抑制）効果に違いが見受けられた。本実験では、粒径が 2.0~4.75 mm が堤防の損傷低減（侵食抑制）効果が最も大きい結果となった。また、砕貝殻の粒度ごとの損傷低減（侵食抑制）効果を確認するために粒度調整を本実験では実施した。しかし、社会実装時には、粒度調整なしで、施工性等を配慮した損傷低減（侵食抑制）効果のよい粒度について明らかにする必要がある。

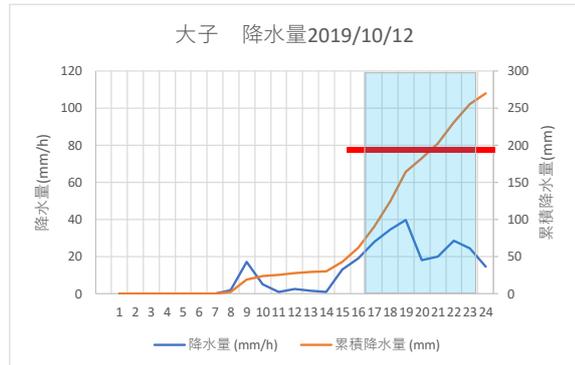
図 1-2 大子(気象庁)の観測降水量

図 1-2 は気象庁が観測地点「大子」で 10 月 12 日に観測した降水量（青線：左縦軸）とそれを累積した累積降水量（橙線：右縦軸）を示している。17 時から 23 時にかけて 20 mm/h の降雨強度が連続しており（ただし、22 時の記録は 18 mm/h）この 7 時間において累積降水量が 193 mm に及んでおり、

雨の降り始めからの累積降水量では災害発生の目安とされる 200 mm をはるかに越え、約 270 mm に達している。大子町の日降水量の過去最大(1976 年以降)<sup>3)</sup>は 2011 年 9 月 21 日の 189 mm であったが、この台風による 10 月 12 日の日降水量は 269.5 mm と大幅に上回っている<sup>2)</sup>。しかもその降水量の大半である 193 mm は、先述のとおり約 7 時間で集中した降雨であった。また、8 時間の連続降水量は 212 mm であった。1976 年から 2019 年までの 44 年間にわたる 8 時間連続雨量の年最大値を用いて極値統計解析を実施したところ、212mm の雨が降る平均的な発生加率はおおよそ 1/100 年であった(図 1-3)。再現期間でいうと、平均して 100 年に 1 回程度、発生する現象となる。強い雨を感じる 1 時間降水量の記録を 1976

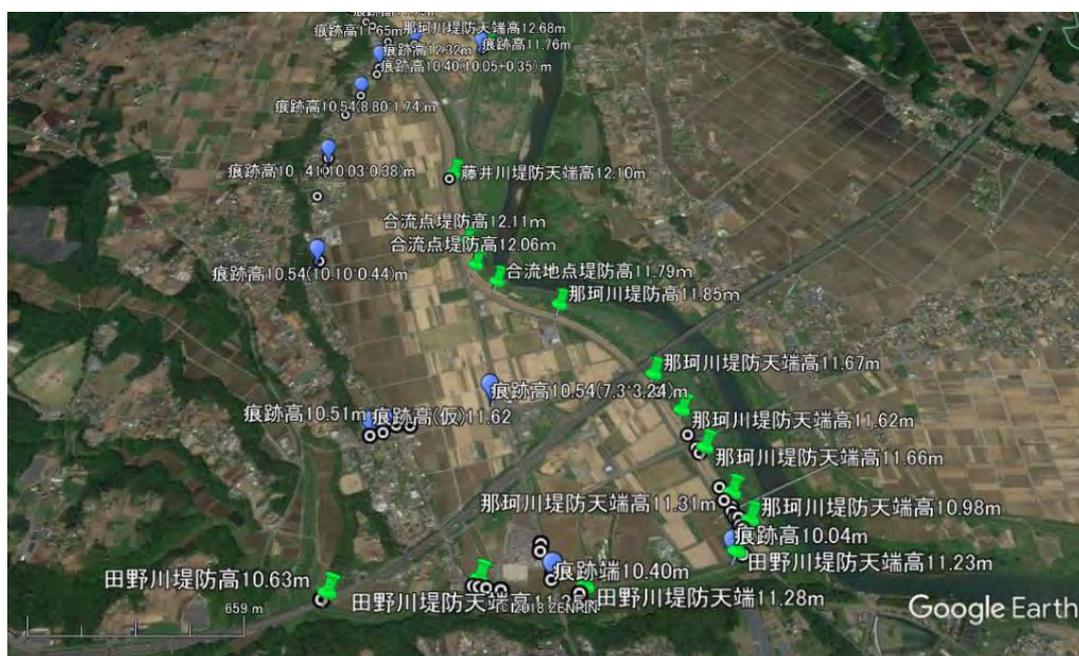
図 1-8 水戸市渡里・飯富の痕跡高と堤防天端高(標高) (ベース画像 Google Earth)

公開されている那珂川と藤井川の水位を標高に換算して比較した結果と現地の痕跡状況から判断するに、那珂川から藤井川に大量の水が逆流したことが藤井川の堤防を越えるほどの増水となった主要因と考える。無論、逆流により藤井川上流から流れてくる水と衝突し、上流から下流に流れ難くなることによる水位上昇が寄与した部分はある。藤井川の破堤地点付近の堤防の状況を見ると、堤防の上側部分に激しい逆流があったと伺える草の痕跡が見られた（10 月 16 日）。繰り返しになるが、元来から使われてきた表現「本川から支川への逆流」が堤防を越えるほどの増水の主要因と考えている。

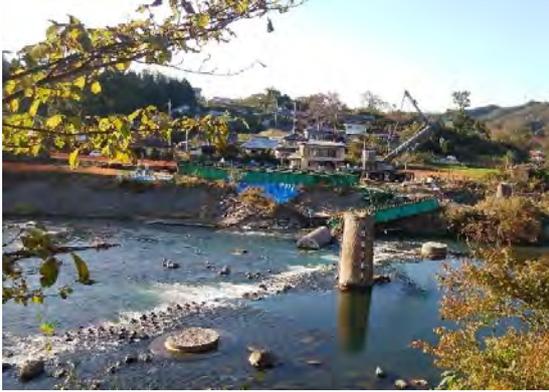
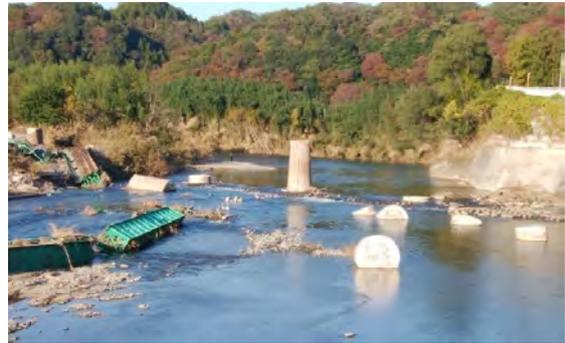
図 2-2 流失した第六久慈川橋りょうと残った橋脚  
(撮影日：2019年11月10日、撮影者：信岡尚道)

2019 年 10 月 12 日に上陸した台風 19 号による久慈川の増水で流失し、川に落ちた桁の一部は下流に 100 メートルほど流された。6 つあった橋脚は 2 つを残して損壊、流出した(図 2-2 参照)。

また、第六久慈川橋りょうは川の流路が蛇行した部分にかかっており、台風が来ると、川へ水・土砂・ゴミが一気に流れ込み、氾濫した川の流路の外側で流れを強く受け止めていた袋田駅側の橋台は破壊され、それに引きずられるように桁と橋脚が川に流されていったように考える。

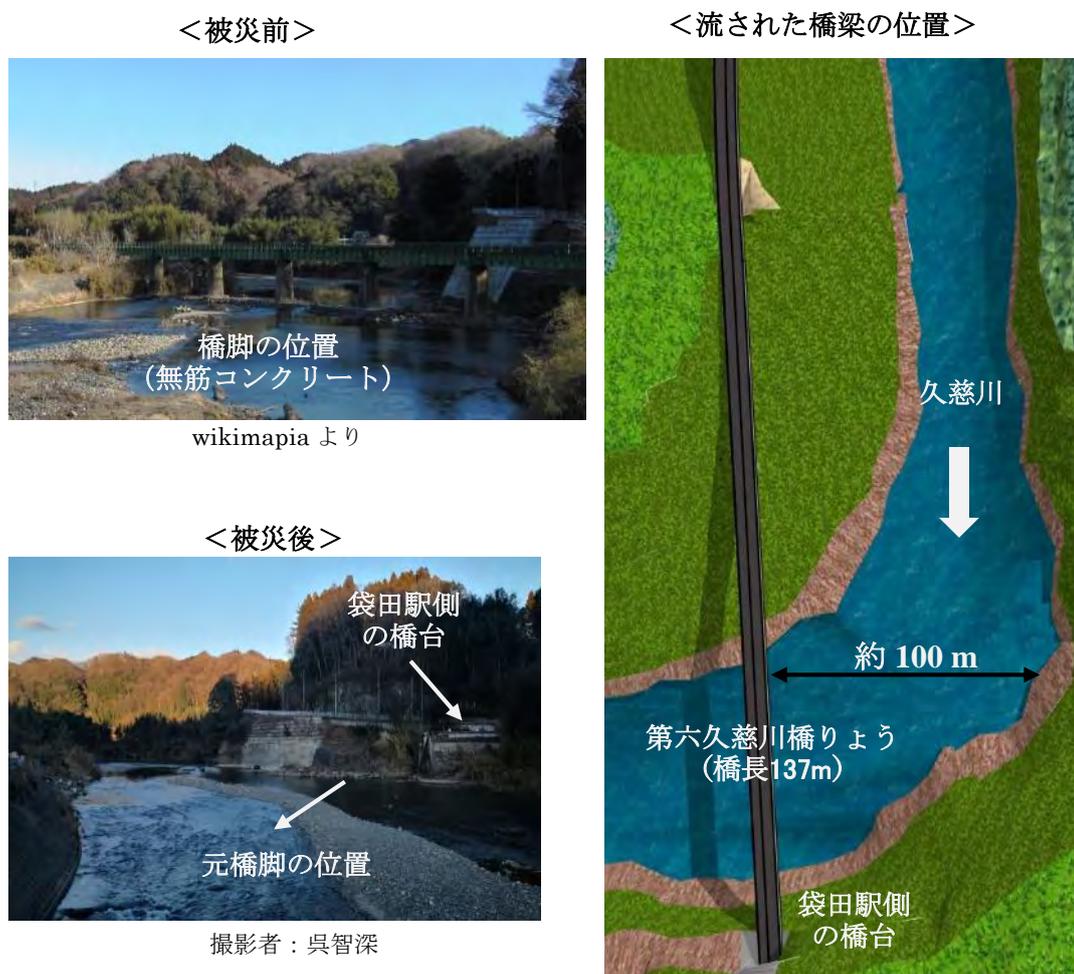
図 2-5 流水方向の特徴

また、7つの桁のうちに4つの桁は袋田駅側の橋台から引きちぎられるように崩され、水に押し流されてはるか向こう 100m くらい下流の橋に引っかかるようにして止まっていた。橋脚は、底部から折れて破断し尽くされて川の中のあちこちに散らばっているような状態だった。

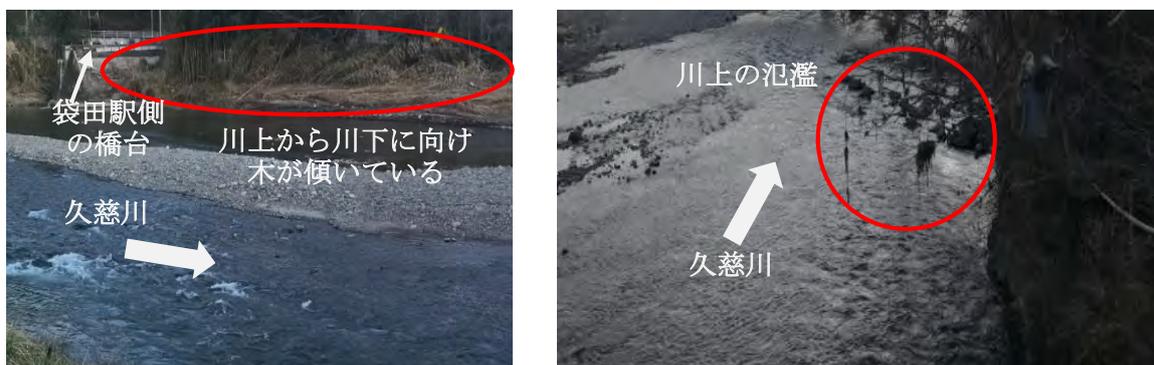
図 2-6 川上の氾濫により高木についたゴミ等  
(撮影日：2020年2月9日、撮影者：呉智深)

被災当時に水位が 10 メートル以上も上昇したとの報告があった<sup>1)</sup>。現地調査によると傾いた木と高木についたゴミがあった (図 2-6 参照)。氾濫危険水位まで到達しているかの確認が必要である。

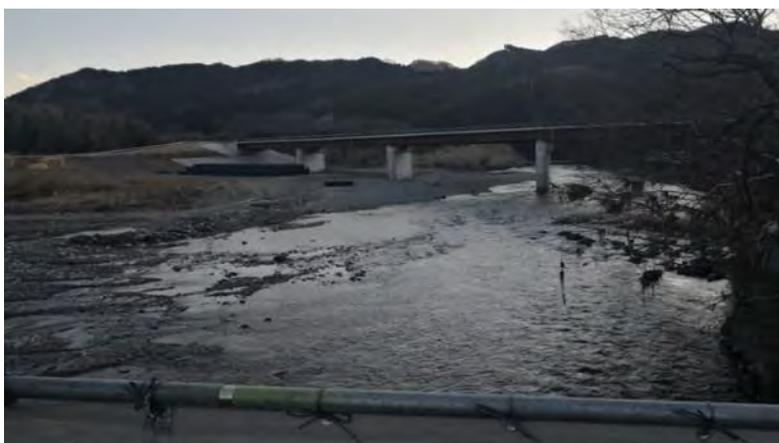
**図 2-8** 被災後隣の道路橋の状況

洗堀とは、河川等の流水の流れの変化や乱れ等によって、河床等が浸食を受けることであるが、流水中の下部構造（橋脚）は、この流水の流れの変化や乱れ等の原因となることがある<sup>2)</sup>。第六久慈川橋りょうから下流側 100m くらい離れた道路橋（南田気橋）の状況により、橋脚周りで洗堀が生じているように見える（**図 2-8** 参照）。

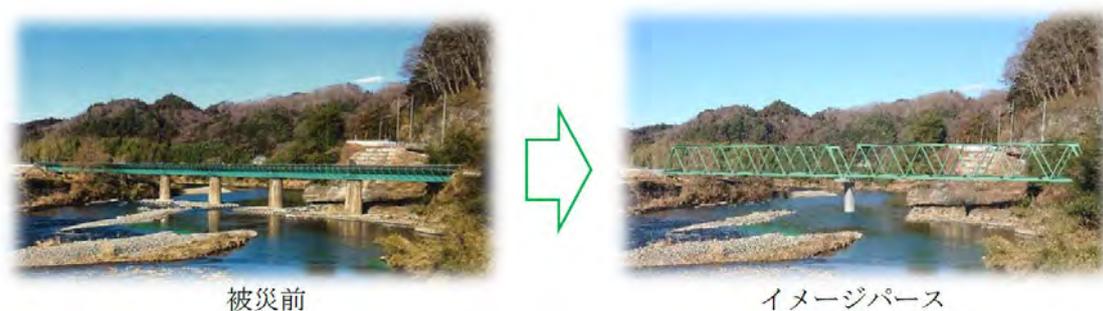
図 2-11 JR 東日本水戸支社が記者発表した水郡線の第六久慈川橋りょうの復旧イメージ  
(JR 東日本水戸支社のプレスリリースより引用、2020年2月14日公表)

2020年2月14日にJR東日本水戸支社が、水郡線の復旧（第六久慈川橋りょうの復旧を含む）を記者発表した。その際に公表されたプレスリリース<sup>1)</sup>によると、①第六久慈川橋りょうの復旧には、概ね1年半が見込まれている（2021年夏頃に全線での運転再開）、②台風19号と同規模の河川増水が発生しても被災しないように、桁下に十分な高さを確保する、③河川内の橋脚を従来の6本から1本にして流失リスクを低減する、④上部構造はトラス2連構造とする、ことが記載されている。

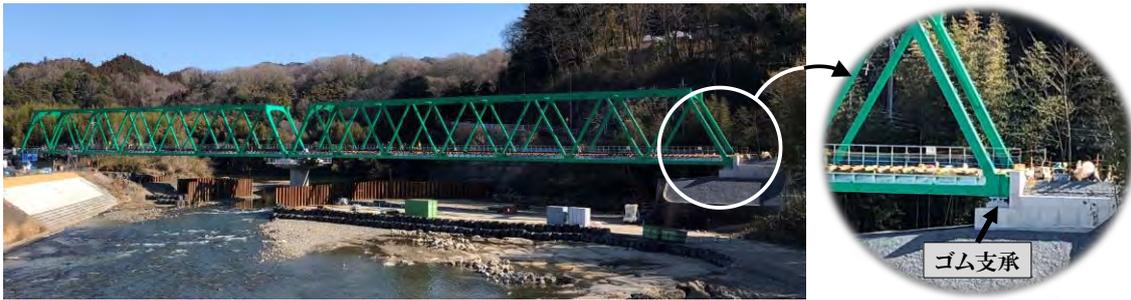
図 2-12 第六久慈川橋りょうの復旧状況

JR 東日本水戸支社は、2020年11月20日に水郡線の運転再開時期の前倒しを発表し<sup>2)</sup>、第六久慈川橋りょうの復旧工事の進捗について記者発表した。プレスリリースによると2021年夏頃に全線での運転再開予定であったが、復旧工事は順調に進捗しているということである。本執筆者（原田隆郎）が、2021年2月28日に現地で確認したところ、**図 2-12**に示すように、橋りょう本体工事はほぼ完成しており、台風19号と同規模の河川増水が発生しても被災しないような十分な桁下高さが確保され、橋脚も1基となったことで流失リスクの低減も実現できる橋りょうとなっていることが確認できた。また、トラス構造形式の橋りょう上部工を支える支承には、比較的免震性の高いゴム支承が使われており、耐震性への配慮も伺えた。

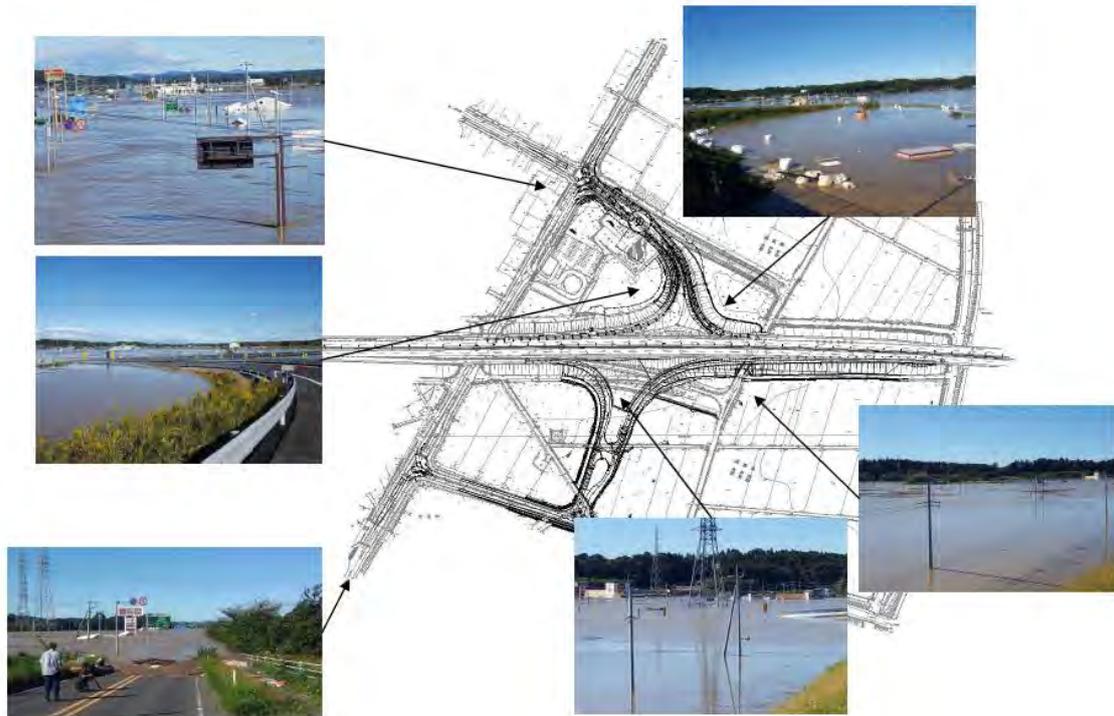
図 2-14 水戸北スマート IC 付近の浸水状況（2019 年 10 月 13 日時点）

水戸北スマートインターチェンジ（以下「スマート IC」）は、茨城県水戸市と NEXCO 東日本関東支社が整備を進めてきた IC であり、①地域生活における利便性向上、②観光の振興による地域の活性化、③救急医療活動の向上、④災害時における避難路・輸送路の機能強化といった整備効果が期待されている<sup>3)</sup>。茨城国体の開催に合わせ 2019 年 9 月 7 日（土）に開通し、これまで東京方面に出入り可能なハーフ IC として利用されてきたが、いわき方面にも出入り可能な ETC 専用のフル IC となった（図 2-12）。しかしながら、2019 年 10 月 11 日未明の台風 19 号による那珂川の氾濫に伴い水没した（図 2-13 および図 2-14）。

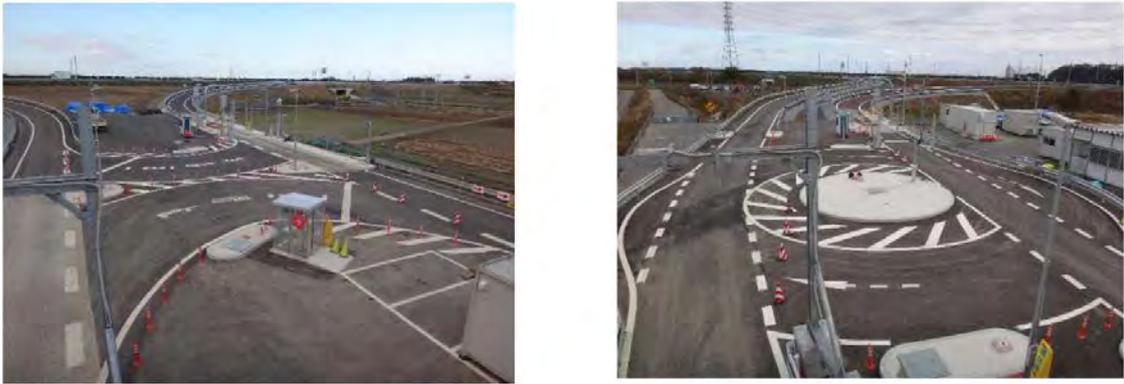
図 2-15 水戸北スマート IC の転回路の封鎖（左：上り線，右：下り線）  
 (NEXCO 東日本のプレスリリース<sup>2)</sup>より引用，2019 年 12 月 2 日公表)

台風 19 号による那珂川の氾濫に伴い水没した水戸北スマート IC は、NEXCO 東日本水戸管理事務所により、12 月 2 日に仮復旧された<sup>2)</sup>。この仮復旧では、**図 2-15**のように“転回路を封鎖し、もし ETC 通信が正常にできず U ターンが必要な場合は、係員の指示・誘導に従う”といった暫定運用とし、従来の水戸北スマート IC における『係員不在の IC として、U ターン等の指示・誘導は水戸 IC に併設されている水戸管理事務所から遠隔的に行うシステム』と同様の運用には至っていなかった。

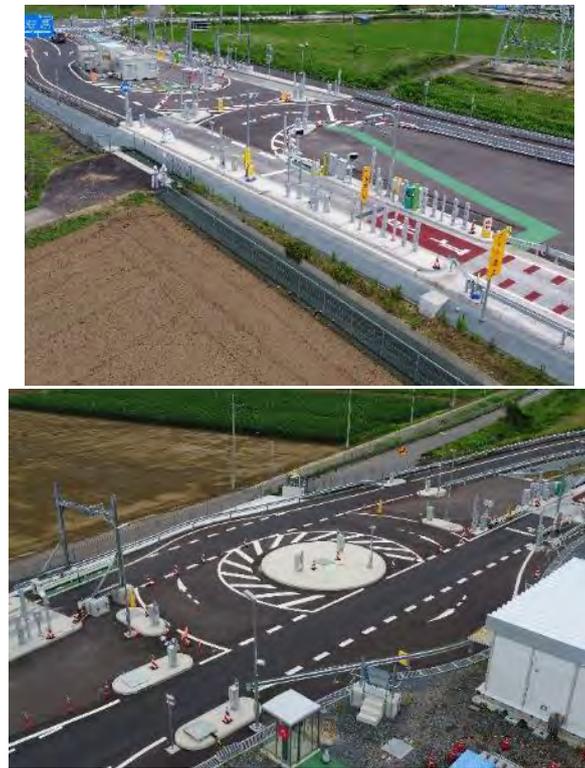
図 2-16 水戸北スマート IC の本復旧後の状況（左：上り線，右：下り線）  
 (写真提供：NEXCO 東日本)

その後、NEXCO 東日本では 2020 年 6 月に本復旧に向けた「ETC 設備等復旧工事」を実施し、水戸北スマート IC 専用のシステムを再制作し、現在では、**図 2-16**のように IC フル化直後と同様のシステム（U ターンが必要な車両は大型モニターに従い、開閉バーにより無人誘導する仕組み）に戻すことができた<sup>3)</sup>。この本復旧工事は、利用者への影響を考慮し、交通量の少ない夜間の時間帯（20 時～翌 6 時）に計 6 夜間のみの閉鎖として行う<sup>3)</sup>とともに、本復旧工事自体の工程短縮や再利用可能な部材の再利用、発注スケジュールの短縮化などの方策により、被災から 1 年以内での本復旧に至っている。

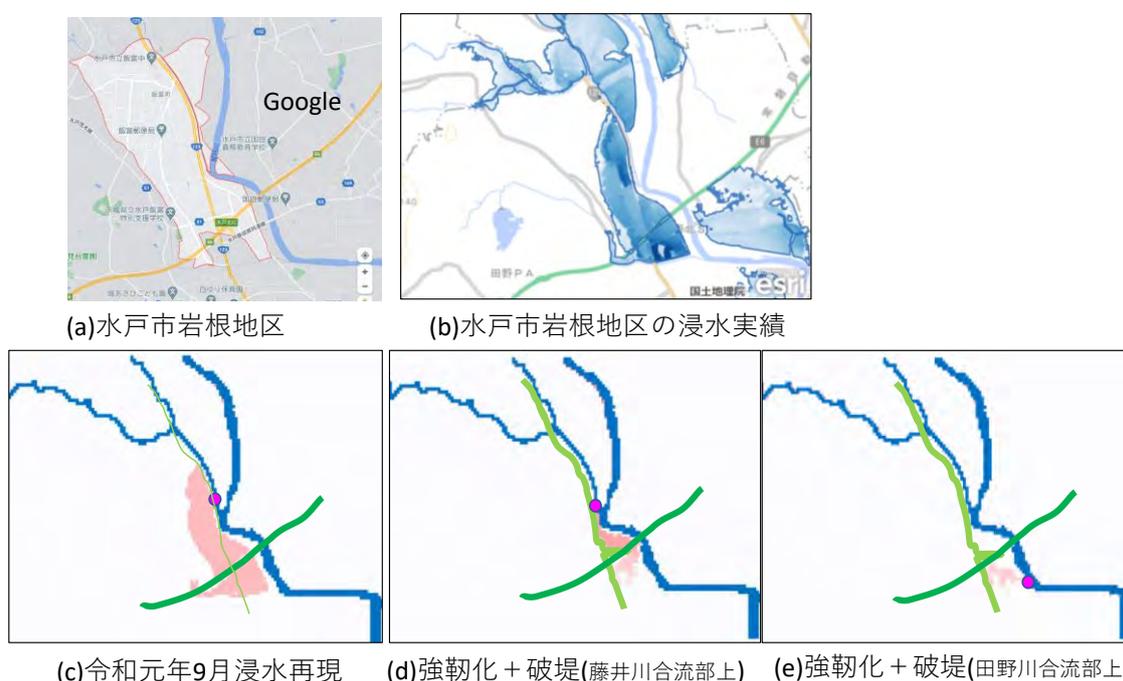
図 3-6 水戸市飯富地区の強靱化（国道+スマート IC の嵩上げによる二線堤化）

前小節でしめした手法を用いて、水戸市飯富地区の対策を検討した。飯富地区で事前に備えるべき目標のうち、人命、人命救助手段の確保とともに常磐自動車道水戸北スマート IC と国道 123 号からなる交通ネットワークがあげられる。これらを満たすために、現状に対して水戸北スマート IC から国道 123 号を那珂川堤防より 1 m ほど高くなるように嵩上げて、二番目の堤防（二線堤）化をした場合の、計算結果が図 3-6 である。図には(a)飯富地区の位置、(b)令和元年台風 19 号による浸水実績、(c)現況による同再現計算、(d)(e)はこれら常磐自動車道水戸北 IC と国道 123 号を嵩上げた場合で堤防が破堤した場合の結果である。図の(c)では浸水範囲の左端には住宅が並ぶところが浸水するが、(d)(e)は那珂川と国道 123 号の間で大半が田畑の部分が浸水するに留まり、国道 123 号と水戸北スマート IC が機能続けることができる結果となっている。これはさらに下流の水戸市中心部への影響を減らす遊水池の機能もあり、飯富地区の住居を浸水から防ぐ効果もあるものである。

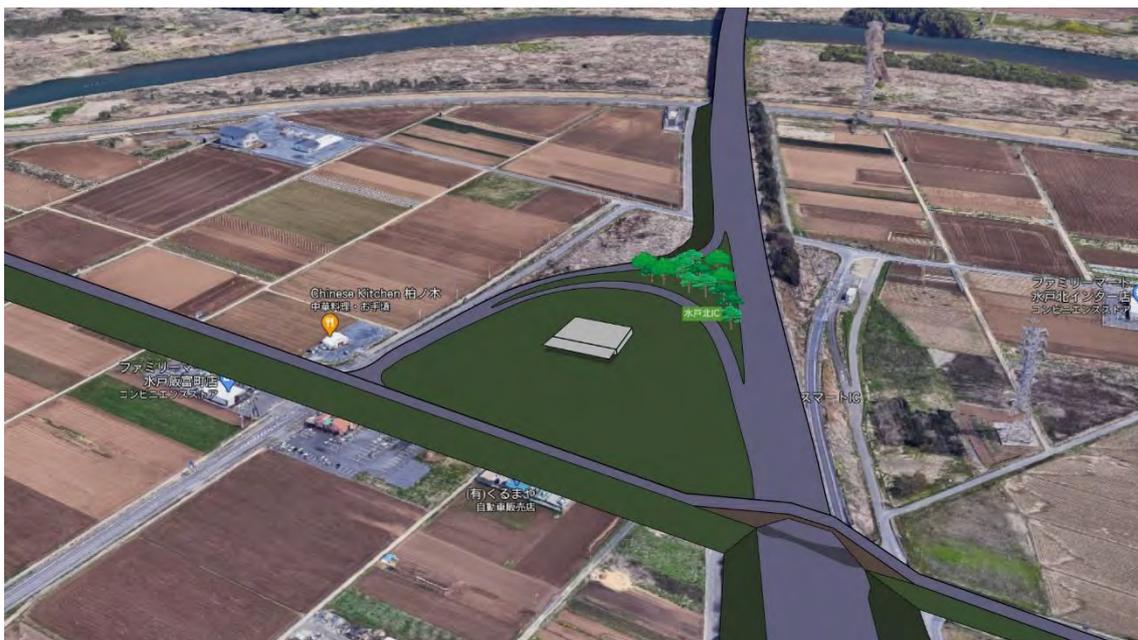
図 3-7 水戸北スマート IC と国道 123 号の嵩上げイメージ

茂木町、益子町や宇都宮市を繋ぐ地域間ネットワークとして平時も重要な道路であり、この所要時間を短縮につながる嵩上げがあれば付加価値となれる。水戸北スマート IC と国道 123 号を囲む範囲も嵩上げする構想としているが、平時は那珂川やその周辺の田園風景を楽しむ場所、また道の駅などを併設して地域物産販売を行う場所としての活用などが考えられる。災害時には物流拠点とともに周辺で仕事に従事する人などの緊急避難場所としての活用も考えられる。

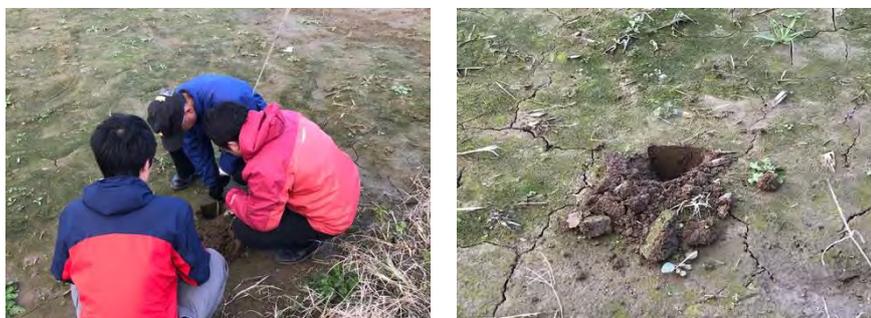
図1 土壌サンプリングの様子（左）、  
水害により堆積した表層を取り除くと直下に従来の圃場の土壌が確認できた（右）

り、平成以降の台風被害では最も高い被害額となったことが報告されたように、農地も広範囲にわたり水没の影響が確認された。特に同報告にあるように、農地・土地改良施設や農業用機械は大きな被害を受けていた。一方、現地の状況を調査したところ、農地への泥や砂等の堆積は数センチ程度であり、次作への物理的な影響は限定的であると考えられた(図1)。現地調査を行った2019年11月下旬には、近隣の生産者は既にハウス等の修繕を終え、次期作の準備を行っていた。
