令和6年能登半島地震における地盤流動に関する現地調査からの考察

－ 地盤流動特性と地盤流動対策の概念 －

常田賢一

(一社) 地域国土強靱化研究所 顧問、大阪大学 名誉教授

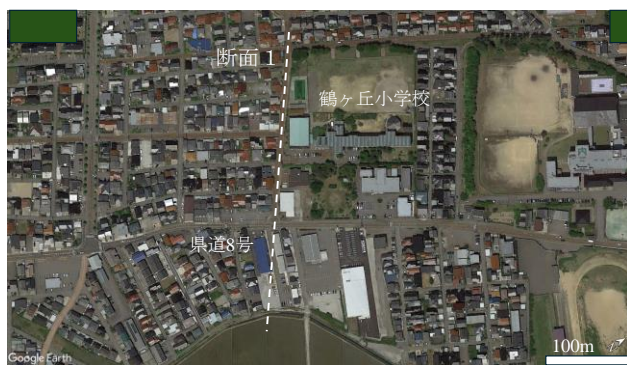
図-2 鶴ヶ丘2丁目付近：調査断面1
Google Earth（2022.5）に加筆

地盤流動では傾斜地が対象であるが、傾斜方向に横断面を設定したのは、図-2の断面1、図-3の断面2、断面3、断面4および図-4の断面5の5断面である。いずれもほぼ県道8号と交差する方

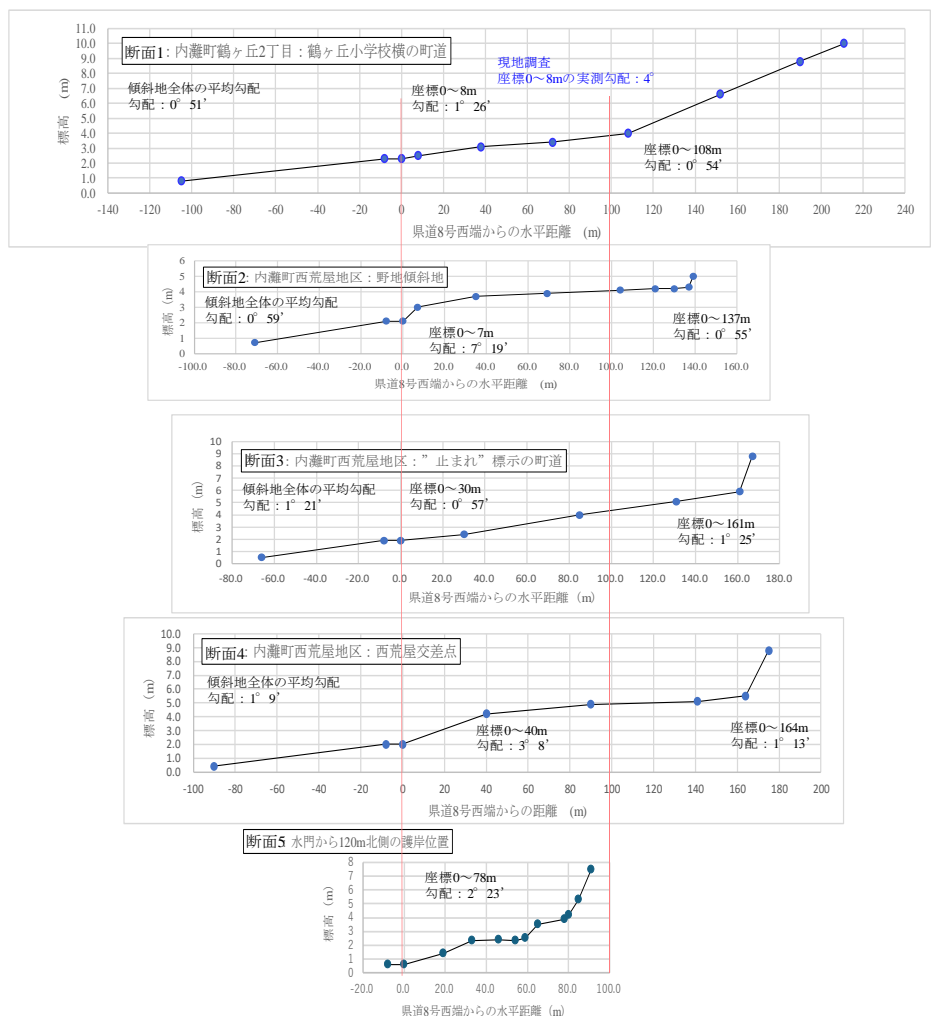
図-5 断面1～5の傾斜地の概況：断面5は護岸（座標-8m）に隣接

各断面では、国土地理院：GIS Maps⁶⁾により、今次の地震の発生前の地図上に表示される標高（0.1m単位）を読み取り、また、県道8号の西端（座標0.0、砂丘方向が+）からの水平距離を計測して傾斜地の断面図を作成したのが図-5である。

図-5から、断面1～4の地域の傾斜地の特性は、下記の通りである。なお、断面5は差異を付記。

- i) 干拓地端の標高は0.4～0.8m。
- ii) 干拓地端から県道8号（幅8m）東端までの距離は58～97m。最大で100m程度。
- iii) 断面1～4の県道8号の標高は1.9～2.3m。概ね2.0m。水路護岸の断面5は0.6m。
- iv) 県道8号西端から傾斜地上端までは108～164m。概ね150m程度。断面5は78m。
- v) 傾斜地上端の標高は4.0～5.9m。最大で6m程度。断面5は3.9m。
- vi) 断面1～4の傾斜地全体の平均勾配は $0^{\circ}51' \sim 1^{\circ}21'$ （1.5～2.4%）。断面5は $2^{\circ}23'$ （4.2%）。
- vii) 県道8号砂丘側傾斜地の平均勾配は $0^{\circ}54' \sim 1^{\circ}25'$ （1.6～2.5%）。断面5は $2^{\circ}23'$ （4.2%）。

例えば、**図-5**の横断地形および**図-11**の傾斜地地盤モデルに基づいて、**図-14**の傾斜地地盤モデルを想定する。同モデルにおいて、式(3)、(5)式および式(1)による流動変位量を算定し、比較する。 H_{NL} ：0.5mとして、傾斜地の勾配が $1^\circ 49'$ （ θ_s ：3.17%）および 1° （同1.75%）の場合、 H_L ：9mおよび3m、 L ：95mおよび166mの組合せごとに地盤流動変位量を算出した結果が**表-1**である。

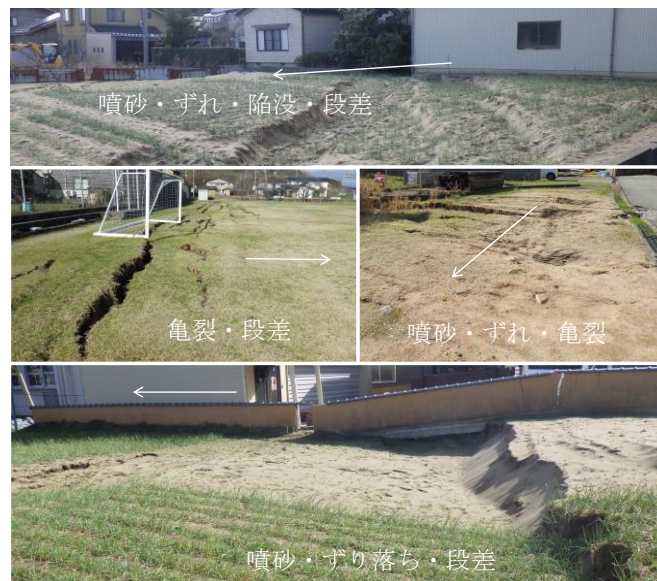
写真-1 地盤流動の局所変状：矢印は概ねの傾斜方向

地盤流動の一般的な地盤変状は、**写真-1** のように、液状化の発生を示す噴砂、表層の亀裂・ずれ・ずり落ち・段差・陥没などである。なお、これらの変状は局所的であり、住宅などの被害に直接的に関わるが、さらに、**写真-2** のような広域的、面的な変状の発生も地盤流動の特徴である。

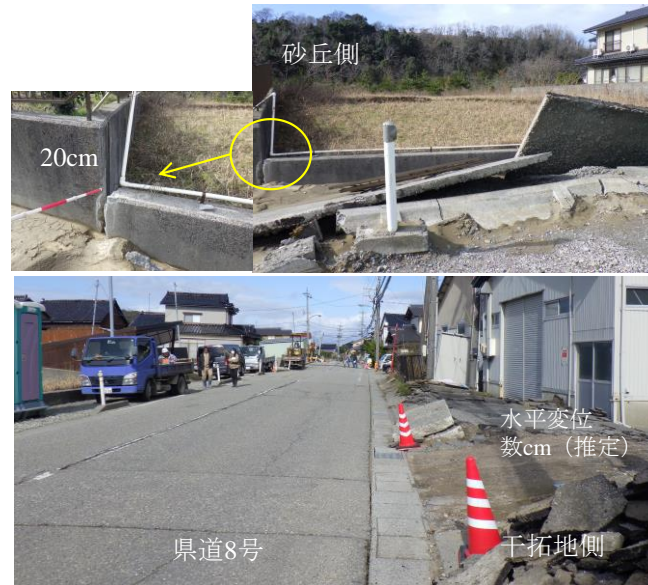
写真-3 県道8号と沿道の変状：西荒屋交差点付近：断面2

写真-3は断面2付近の道路および両側の沿道の状況である。砂丘側の沿道で20cm程度、干拓地側の沿道で数cm（推定）の水平ずれ変位が発生しているが、道路自体の変状は皆無であり、僅かな移動に留まっている。

この写真と類似の状況は他の随所で見られており、県道8号による地盤流動の抑制が示唆される。ここで、地盤流動が道路（舗装と路床で1m程度の層厚）で抑制されていることから、地盤流動の発生深度は数m以内の浅層と推測される。

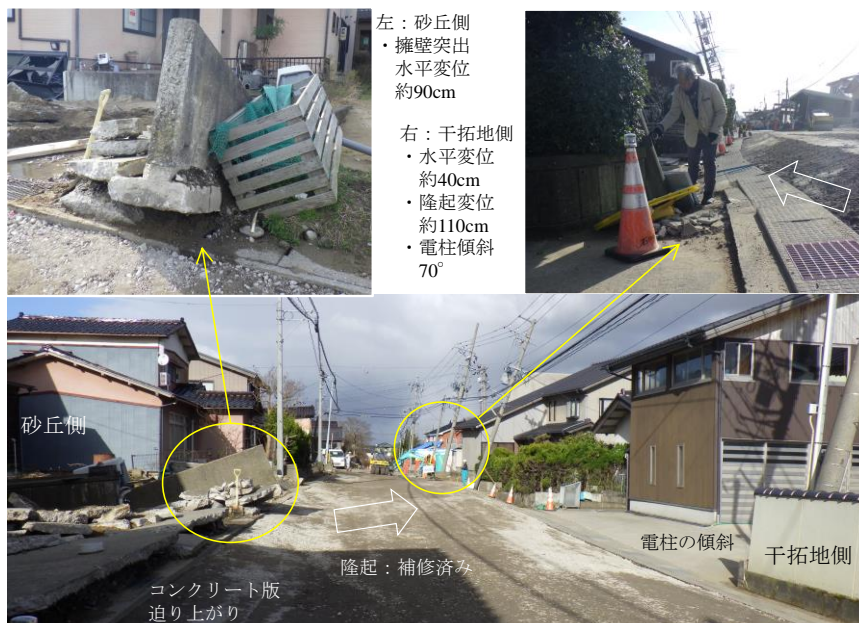
写真-4 道路の隆起による干拓地側への変状

写真-4は道路自体が隆起した数少ない事例であるが、道路は地盤流動により干拓地側に押し上げられて40cm程度蛇行し、砂丘側と干拓地側の道路の高低差は約110cmであり、大規模変状である。

本例は、地盤流動の規模が大きく、写真-3とは異なり、道路で抑止できない規模の地盤流動の場合は、道路が直接的に影響を受けることを示唆する。

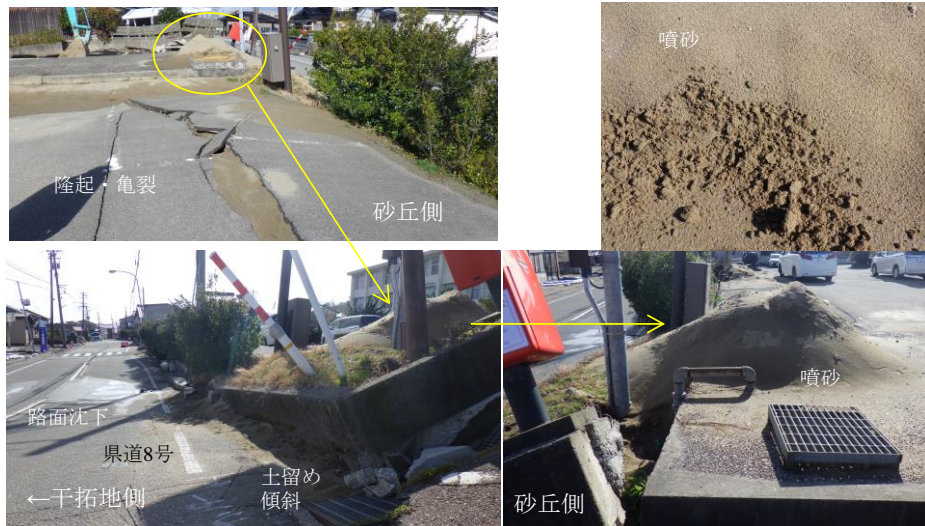
写真-5 道路の沈下と沿道の噴砂・隆起

写真-5は道路自体が沈下した数少ない箇所であるが、砂丘側の沿道では多量の噴砂があり、それが原因と推測される。なお、砂丘側の沿道の駐車場の土留めが道路側に傾斜しており、写真-3と同様に、道路が地盤流動を抑制している様子が見られる。なお、右上の写真の噴砂は、粒径が揃った、細かいきれいな砂である。

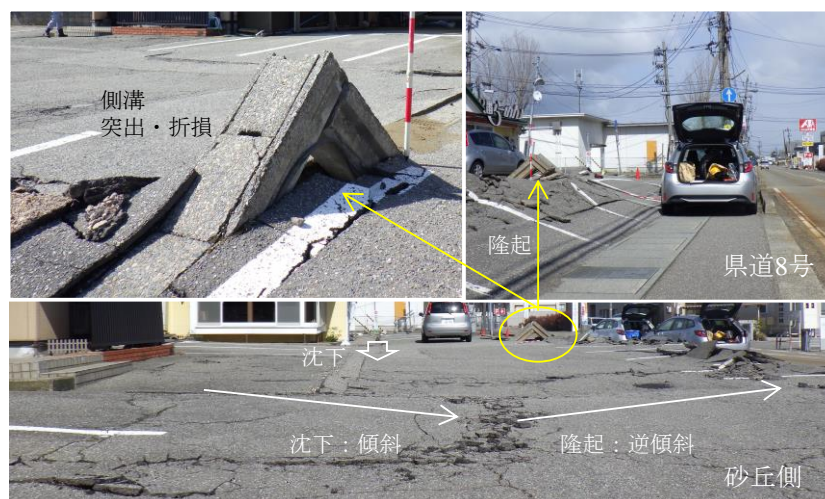
写真-6 駐車場などの隆起・沈下・傾斜：断面1付近

写真-6 は道路の砂丘側に隣接する駐車場の隆起とそれに起因する背後の傾斜・逆傾斜による駐車場と店舗の沈である。

このような県道8号の砂丘側の沿道の隆起による住宅などの被害は随所で見られている。

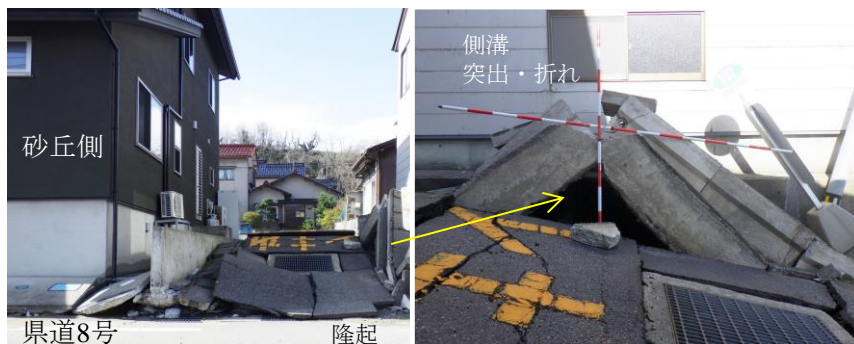
写真-8 交差道路の隆起：西荒屋地区、断面3

写真-8 は断面3で県道8号と交差する町道であるが、現地調査時点でも地震直後の隆起状態にあった。そのため、折損して突出した側溝の形状を計測したが、突出長は 62cm 程度であるものの、水平変位量は 27cm 程度である。

上記の県道8号と交差する道路の隆起からも、県道8号の砂丘側での流動抑制が示唆される。

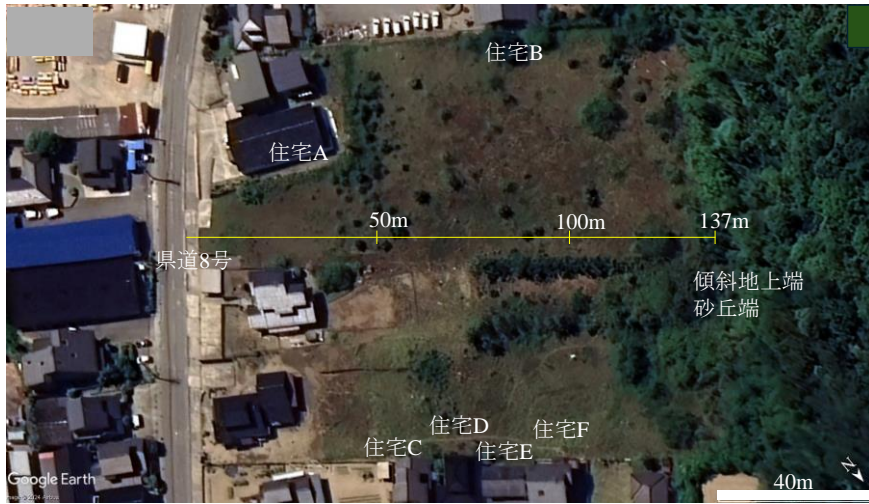
図-6 野地傾斜地の概況：Google Earth(2023.8)に加筆

対象は断面2であるが、図-6が傾斜地の全景であり、県道8号西端から砂丘端に至る概ね140mの範囲である。

同表のC-5は、断面2の県道8号砂丘側の野地傾斜地（**図-6**参照）で、液状化層厚を緩い中砂層

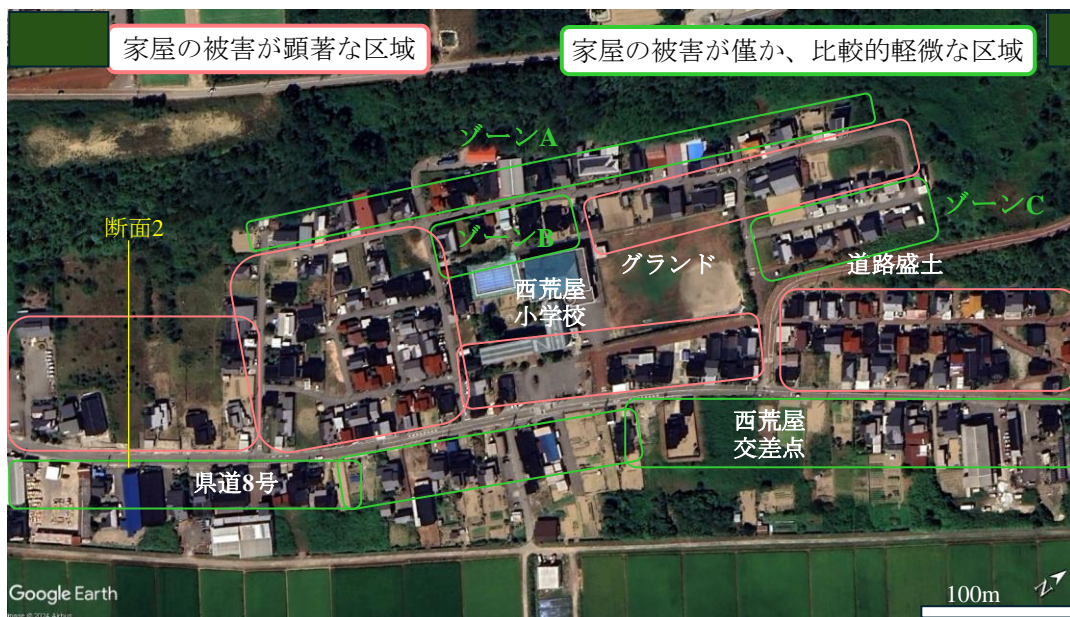
図-9 地盤流動による被害の地域的な差異：西荒屋地区

面的な現地調査を実施した図-9の西荒屋地区では、概ねではあるが、赤枠内で被害が大きく、緑枠内で被害が僅か、皆無である傾向が見られる。つまり、緑枠の区域では地盤流動の抑制が示唆されるが、本文では、

- i) 県道8号の舗装・路床構造
- ii) 建築物等の基礎構造
- iii) 道路などの盛土構造
- iv) 水路の護岸構造
- v) 傾斜地上端付近の砂丘の隣接地盤構造

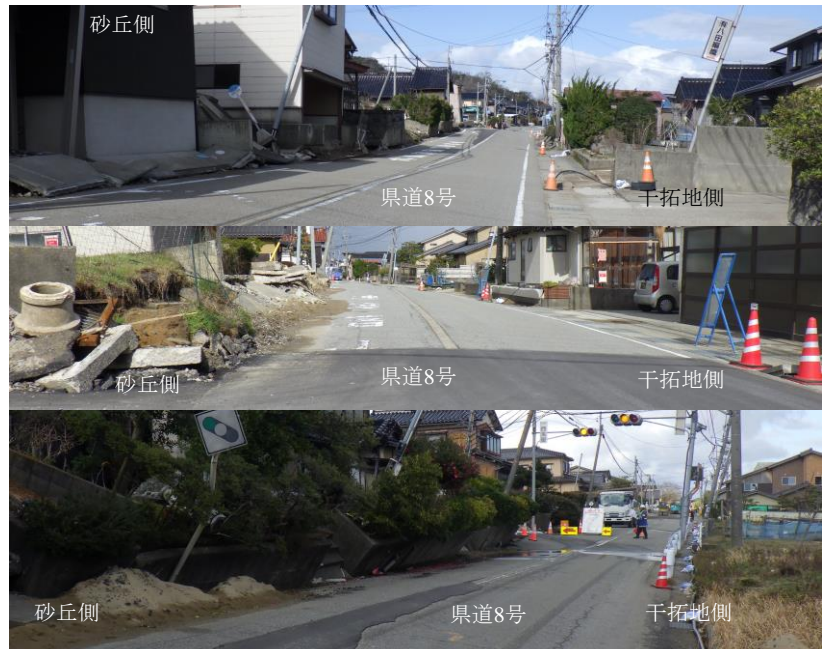
写真-9 県道8号が地盤流動を抑制していると推測される事例

県道8号は道路の舗装（表層・基層・路盤）と路床により、基礎地盤を人工的に改変・造成した構造（舗装・路床構造と呼ぶ。）である。そのため、通常、舗装・路床構造は層厚が1m程度であるが、縦断方向に連続する長尺な構造であることから、表層部の地盤流動の外的作用に対してどのような力学的な状態にあったかを解明することが課題となる。

地盤流動に対して、県道8号の存在は、写真-9のなどの多くの事例からも示唆される通り（図-9では県道8号の干拓地側は緑の枠で表示）、相応の抑制構造であることがわかるが、この点は今後の当該地の地盤流動の特徴である。

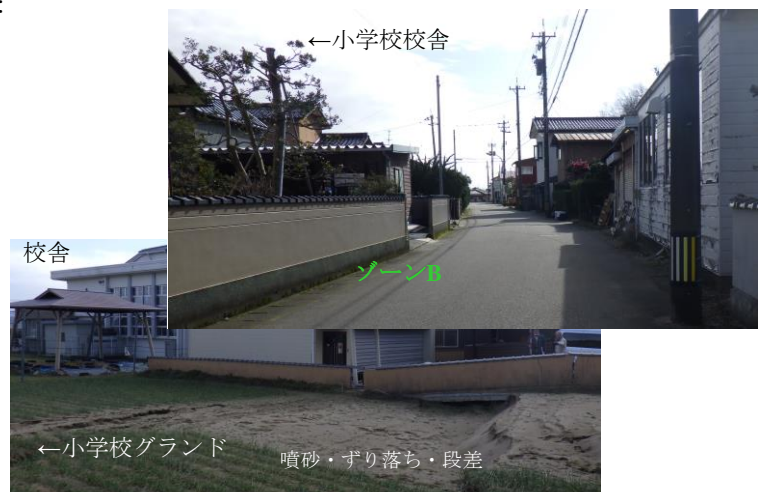
写真-10 校舎が地盤流動を抑制していると推測される事例

写真-10は西荒屋小学校の西側（砂丘側）であり、写真上は校舎の背後（図-9のゾーンB）に相当しており、住宅あるいは地盤、道路に変状、損傷が見られない、あるいは皆無である。他方、写真下は小学校のグラウンドの背後（図-9のゾーンBの右）に相当しており、地盤流動による地盤変状、住宅の被害が発生している。

本事例からは、校舎が杭基礎（未確認：確認が必要）であるとする、それが地盤流動の抑制に関わったと推測でき、力学的には十分考えられることである。

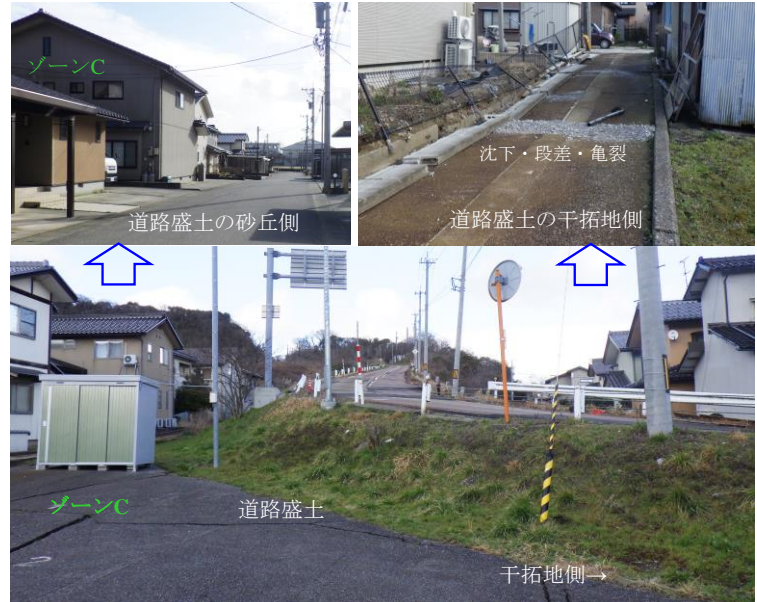
写真-11 道路盛土が地盤流動を抑制していると推測される事例

写真-11は、図-9のゾーンCの下（東側）にある道路盛土の砂丘側と干拓地側の比較である。ゾーンCの住宅は被害が皆無であるのに対して、道路盛土の干拓地側は噴砂が見られると共に、道路、宅地の沈下・段差・亀裂が見られている。

本事例からは、道路盛土が液状化の発生、その結果としての地盤流動の抑制に関わったと推測でき、力学的には十分考えられることである。

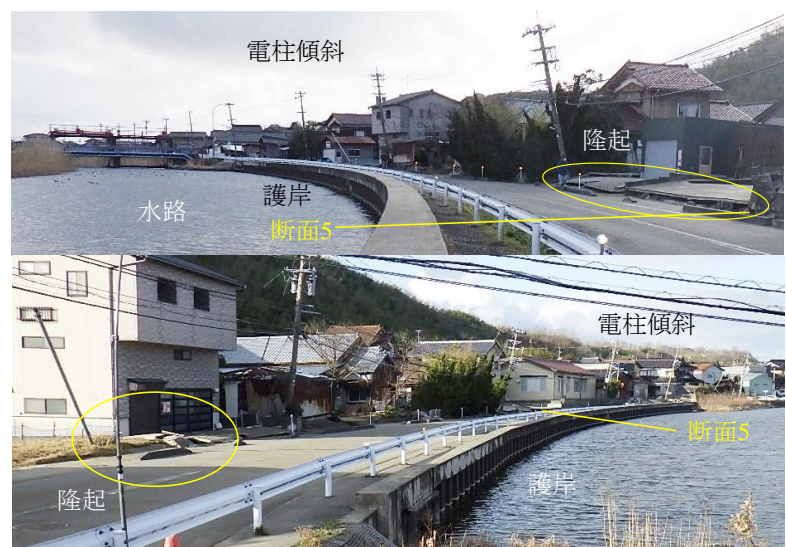
写真-12 護岸による地盤流動の抑制が推測される事例

当該箇所は、干拓地の水路が県道8号に隣接しているが、写真-12が護岸およびその背後（砂丘側）の県道8号と沿道の状況である。同写真の通り、県道8号の砂丘側の沿道に隆起などの変状が発生しているものの、護岸および県道8号には特別な変状が見られない。これは、今次の地盤流動の規模では、構造的に堅固な護岸（鋼矢板基礎：推定）による地盤流動の抑制が示唆される。

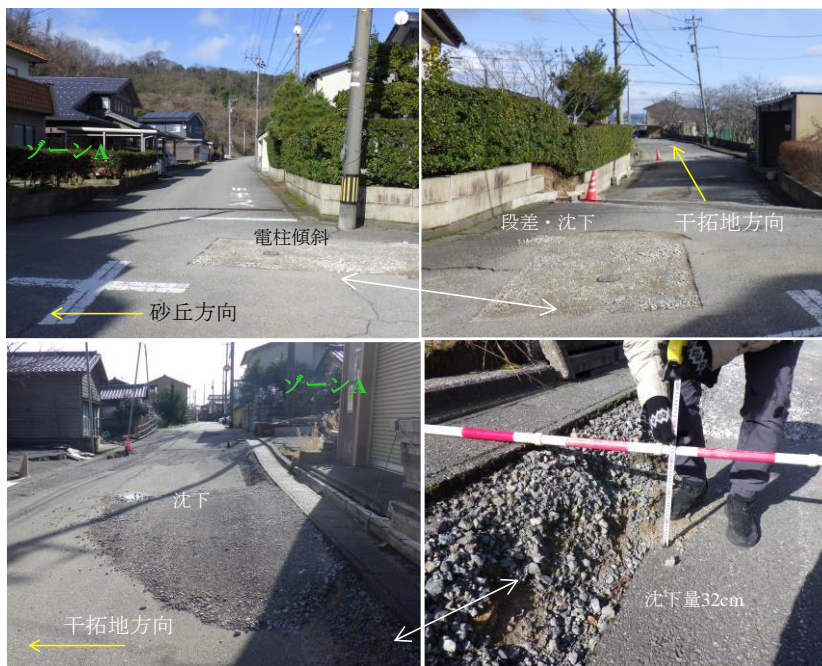
写真-13 砂丘近傍で地盤流動の抑制が推測される事例

現地調査によれば、**図-9**のゾーンAにおける住宅の被害が皆無である。**写真-13**は、ゾーンAの前面の干拓地側の道路である。砂丘側の道路端を境としてずれ・沈下が発生しているが、砂丘側の住宅の変状は皆無であるのに対して、道路から干拓地側の宅地では段差・沈下・傾斜が発生している。

上記のゾーンAは、傾斜地の上部に当たり、砂丘に隣接する地盤構造にあるが、標高が高く、土被りが厚く、液状化し難い砂丘の影響を受けて、液状化、さらに地盤流動が抑制されていると推察される。

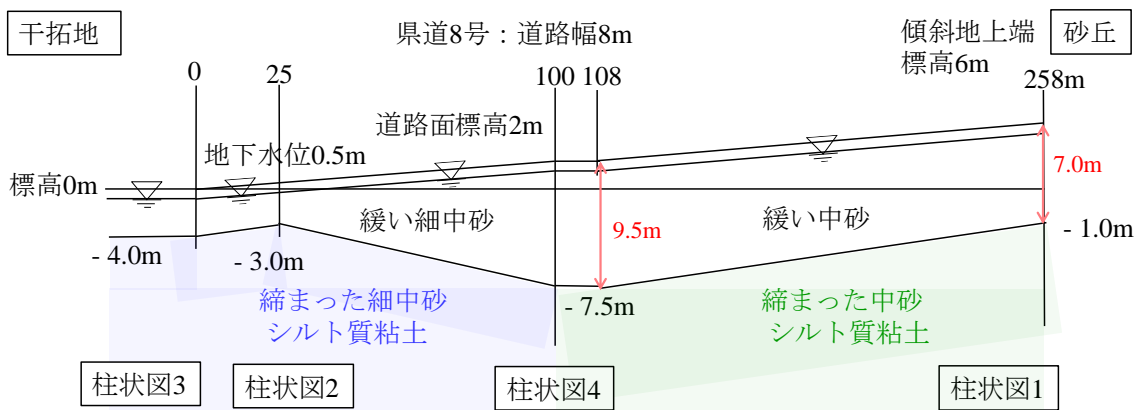
図-11 内灘砂丘の東側隣接の傾斜地の地盤モデルの想定例

さらに、内灘砂丘の東側の傾斜地は、南北方向に類似の地形・地盤が形成されたと想定し、本文2章の傾斜地の構造特性を考慮し、さらに、4つの柱状図を内灘砂丘の南北方向に重ねて、断面1は傾斜地の上部、柱状図4は県道8号付近、柱状図2および柱状図3は県道8号から干拓地の範囲に対応させると、**図-11**の傾斜地地盤モデルが例示できる。

今後、必要に応じて地盤調査が実施されると、傾斜地の地盤構造が明らかになると、思われるが、現時点で入手できる公開資料からは、**図-11**がほぼ妥当な想定と考えられる。
