東日本大震災の復興により津波に備える沿岸陸域の姿から学ぶ ー津波災害から12年を経て一

2023年3月11日

常田賢一

(一社) 地域国土強靱化研究所 顧問、大阪大学 名誉教授

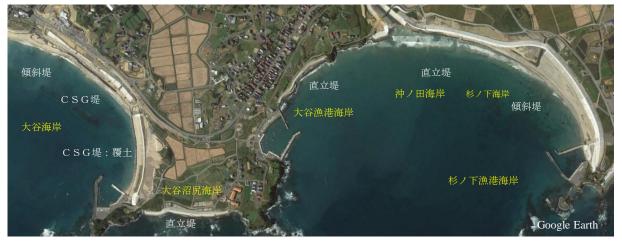
写真11-3 大谷海岸〜大谷沼尻海岸〜大谷漁港海岸〜沖ノ田海岸〜杉ノ下海岸: Google Earthに加筆

また、**写真 11-2** は、大谷漁港海岸の東側に続く、沖ノ田海岸および杉ノ下海岸の遠景であるが、それぞれ直立堤および傾斜堤による防潮堤である。これらの防潮堤の構造の違いは、**写真 11-3** からも分かるが、海岸線の位置、砂浜の状態などの海岸特性の差異に起因する。

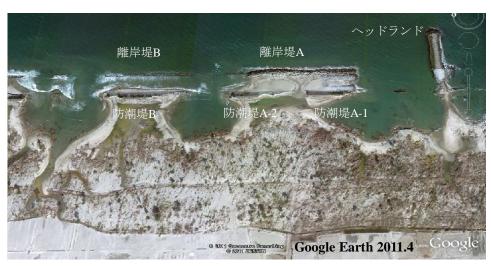
写真17-1 防潮堤の破堤の全景: Google Earthに加筆

写真17-1 は、当該海岸の3.11津波直後 (2011.4) の衛星写真 (Google Earth) である。同写真からは、 突堤、離岸堤がある海岸の防潮堤が壊滅的に破堤し、浸水により背後地が大規模に侵食された状況で ある。同写真から気づくのは、防潮堤の決壊箇所が離岸堤の設置されていない離岸堤間に対応していることであり、離岸堤で抑止された津波流が離岸堤の空いた箇所に迂回し、集中したと推察している³9)。 復興により、写真17-3 の傾斜堤(T.P.7.2m)が完成しているが、堤防の裏法部は延長約400mにわたって覆土され、植栽が施されており、「緑の防潮堤プロジェクト」(2.5 参照)が実施されている。 写真17-1右とほぼ同じ位置の状況であるが、復興により防潮堤が復元、強化されていることが窺える。 なお、写真17-4 は、現在の防潮堤の海側の状況であるが、離岸堤、決壊された防潮堤の名残がある。

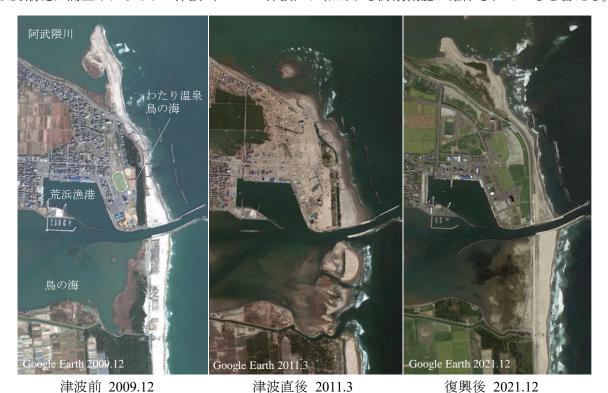
写真20-1 亘理町鳥の海付近の推移:Google Earthに加筆

3.11津波による仙台湾南部海岸の痕跡高は13.6mとされているが、概ね10m程度とも認識されており、 当該防潮堤は嵩上げにより3.11津波(レベル2津波)に相当する防潮機能が確保されていると言える。

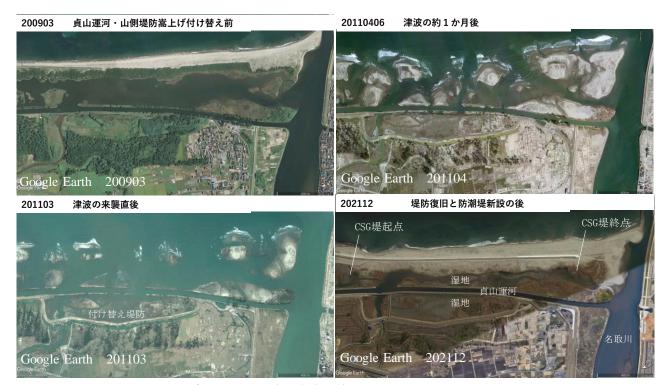
写真23-1 井土浦の海岸の推移: Google Earthに加筆

写真23-1 は、当該海岸の時刻歴であるが、貞山運河の山側堤防の嵩上げ、付け替えの前(2009.3)、津波来襲の直後(2011.3)、津波の1月後(2011.4)および貞山堀の復旧と防潮堤の新設が終わった時点(2021.12)の変遷である。これらから、元来、貞山運河の両側は湿地であることが分かるが、貞山運河は津波により部分的な欠損の被害を受けたものの、3.11津波の2年前に湿地を囲むように付け替えられていた新設の嵩上げ堤防の被害は皆無であった。

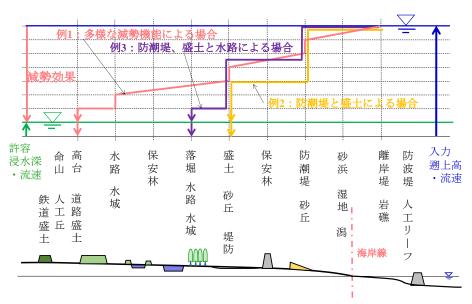
図11 構造物ごとの防御、抑制機能による多重防御の概念42)

通常、海域から陸域にかけては、**図11** に示すように多様な自然地形、構造物(以下、構造物など)があり、津波の来襲、浸水に対して、それぞれの構造特性に応じた被害を受けるが、他方、防御にもなっている。**図11** は、津波による"入力としての遡上高・流速"が、多様な構造物などの防御機能により低減されて、陸域のある地点における出力としての"許容される浸水深・流速"に至るプロセスの概念である⁴²⁾。このような多様な構造物による津波浸水の防御、抑制が「多重防御」の主旨である。

ここで、図11 には、多重防御を担わせる構造物などを組合せた例1、例2および例3を併記しているが、これらの多重防御の実行のためには、どの構造物により、それぞれどの程度の防御、抑制の機能を持たせるかを定量的に評価することが必要となる。それにより、構造物間の防御、抑制の機能分担に基づく、「全体最適」(文献62 参照)の視点による多重防御が可能となるが、各構造物の定量的な防御機能の評価は難しいため、復興においても、個別に検討がされるに留まっているのが実情である。また、海岸保全施設、防災林、河川・水路、道路、鉄道など、構造物ごとに担当機関、管理者が縦割りになっており、連携が取り難い実情もある。

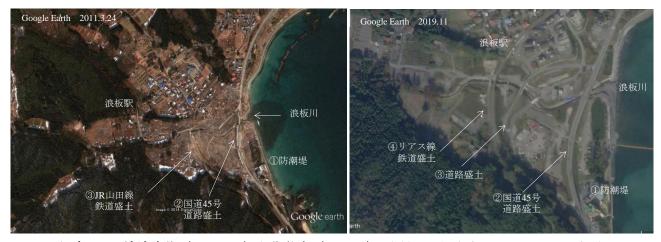
写真24-1 津波直後(2011.3.24)と復興中(2019.11): 大槌町浪板海岸、Google Earthに加筆

これらの2つの道路盛土と鉄道盛土による津波の浸水深、浸水到達時間の試算では、浪板川の低平地 (幅200~300mほど)の遡上到達距離が海岸から700m程度と短いが、3.11津波(想定津波高19m)に対 して相応の効果が得られている⁴⁴⁾。このため、リアス海岸では、津波が浸水する陸域に奥行きがある場 合、多重防御の効果が大きく発現できる。

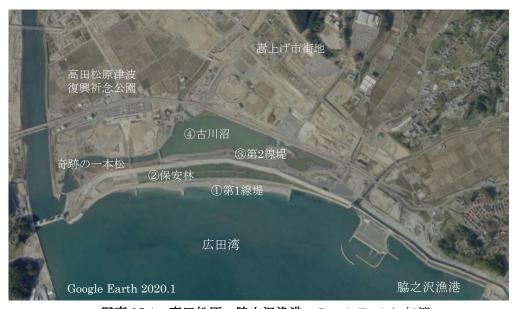
写真 25-1 高田松原~脇之沢漁港:Google Earth に加筆

写真 25-1 は、 "奇跡の一本松"で知られる高田松原を含めた陸前高田市の市街地の被害状況であるが、当該地区の復興は、写真に示すように、全長 1,856m の海岸線の海〜陸方向の第 1 線堤、保安林、第 2 線堤、水部(古川沼、川原川)の再構築が特徴であり、津波に対する 4 重の防御が形成されていると言える ¹³⁾。ここで、第 2 線堤の背後の水部は津波前からあった沼池であるが、津波に対してはウォータークッションによる効果により、防潮堤の裏法尻部の侵食、浸水流速の抑制が期待できる。

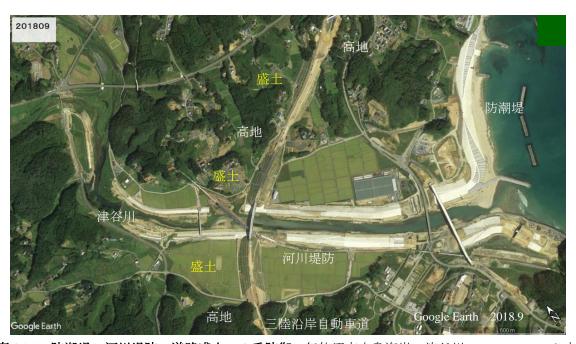
写真 26-1 防潮堤・河川堤防・道路盛土の 3 重防御:気仙沼市中島海岸・津谷川、Google Earth に加筆

本例は、地形を考慮した道路盛土が津波防潮に効果的であることを示唆する。なお、三陸沿岸道路 の津谷川両岸の高盛土は、レベル2地震動に対する性能設計が行われている²⁵⁾。

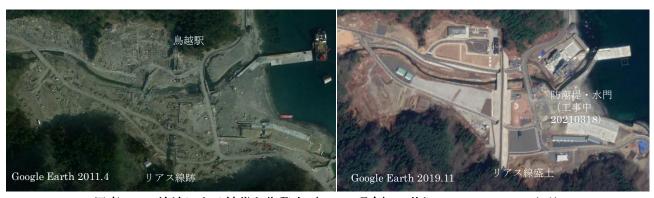
写真28-1 津波による被災と復興中(2021.3現在)の状況: Google Earthに加筆

三陸鉄道リアス線の鳥越駅付近では、山あいの松前川の低平地(幅約 250m)を横断する鉄道盛土にあったが、**写真 28-1 左** (2011.4) のように低平地全域が浸水被害を受けている。同写真の右は鉄道盛土と鳥越駅の復興中 (2019.11) の状況であるが、鉄道盛土 (**写真 28-2**、T.P.13m:著者の推定) は海側と山側の法面がコンクリートブロックで被覆されており、津波に対する防潮機能と耐津波性が考慮されている。なお、鉄道盛土を横断する松前川および横断道路も開口状態にある。

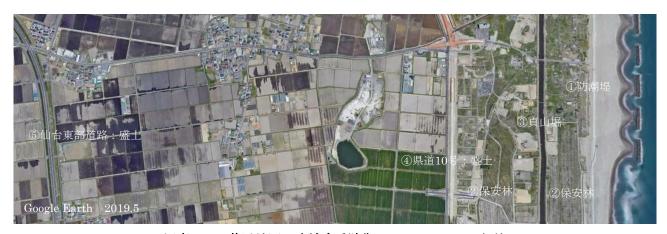
写真31-1 荒浜地区の広域多重防御: Google Earth に加筆

写真31-1は 荒浜の海陸方向の海岸から仙台東部道路までの状況(2019.5)である。同写真に記したように、海岸から、防潮堤(T.P.7.2m:海岸線から約150m)、保安林、貞山堀(同約450m)、保安林、県道10号(地盤高約6m:同約1km)、仙台東部道路(地盤高約6~8m:同約3km)が海岸線にほぼ並行して存在する。

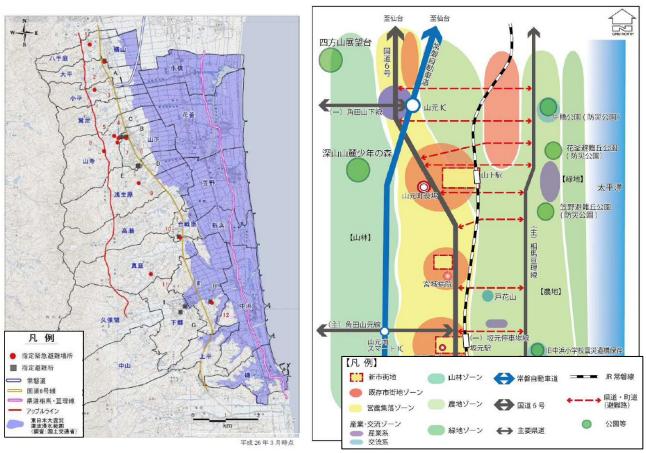
図14 山元町の多重防御化59): 左・3.11津波浸水状況、右・将来都市構想図/抜粋(後出、図27参照)

宮城県山元町は仙台平野の南部に位置し、海岸~平野部~山地部から構成されるが、3.11津波により、図14左のとおり、平野部はほぼ全域が浸水し、防潮堤、鉄道の常磐線などのインフラが被害を受けた。

図14 右は同町が平成30 (2018) 年3月に策定した都市計画マスタープランで描かれている、将来の都市構造図であるが、常磐線は山側にルート変更し、高架構造とすると共に、鉄道線跡地は盛土構造の道路、(主) 相馬亘理線として復興されている。また、沿岸部は防潮堤が復興され、その背後は防災緑地として、防災林、防災公園、避難丘が整備されている。

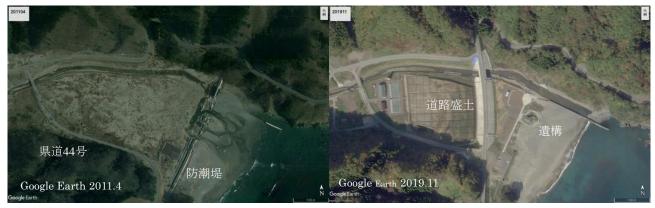
写真35-1 防潮堤を代替する道路盛土:明戸海岸、Google Earthに加筆

岩手県田野畑村の明戸海岸沿いの低平地(幅約300m)では、**写真35-1 左**(2011.4)のように、津波により防潮堤が決壊した。復興に伴い、低平地を迂回するように横断していた県道44号は、直線でバイパスさせるルートに変更(**写真35-1 右**)されたが、防潮堤は復興されていない。

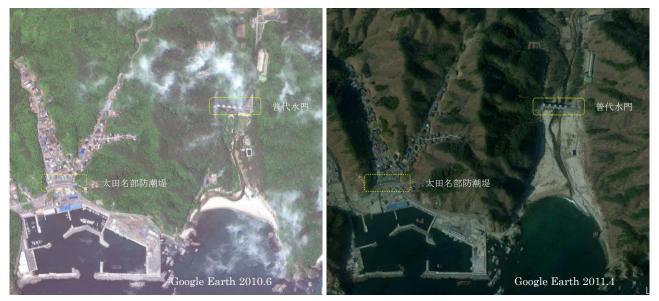
写真36-2 普代水門と太田名部防潮堤の津波前後: 普代村、Google Earthに加筆

このように、普代水門は、昭和47年着工から12ヵ年を経て昭和59(1984)年に完成したが、27年後の3.11津波により、効果が実証された。また、太田名部防潮堤は、昭和37年着工から6ヵ年を経て昭和42(1967)年に完成したが、44年後の3.11津波で実証されたことになる。

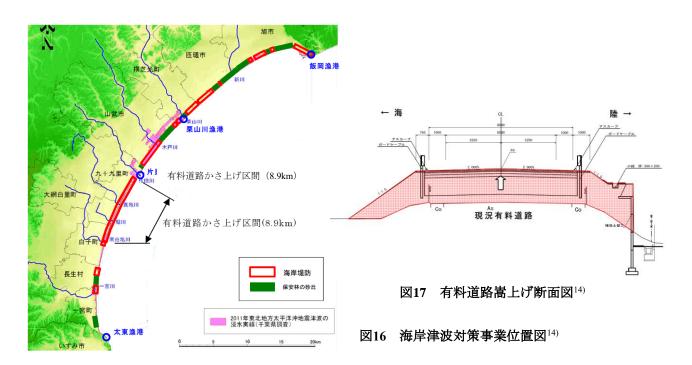
九十九里有料道路は、千葉県道路公社が管理、運営し、千葉県長生郡一宮町から山武郡九十九里町の 17.2km を結ぶ有料道路であるが、図 16¹⁴⁾の通り、海岸線に近接する一部の区間について、海岸堤防と道路の兼用工作物として嵩上げをして、道路盛土に津波防潮機能を持たせた点が特徴である。

九十九里浜の約 60km について、津波対策延長は41km であり、そのうち、海岸堤防を27km、保安林の砂丘を14km としているが、九十九里有料道路17.2km のうち8.9km 区間を嵩上げしている。なお、嵩上げされる道路の高さは、海岸保全施設等の高さの目安であるT.P.6.0mとし、そのため、既存道路は約2m 嵩上げされた。

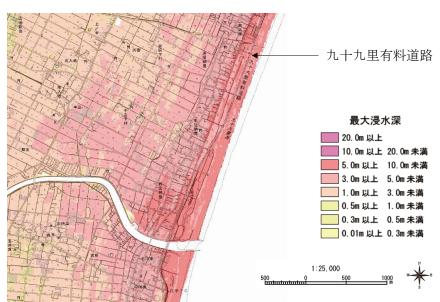
図18 千葉県津波浸水想定図:大網白里市・白子町・東金市・茂原市10、図面番号42/57、一部抜粋

なお、図18は、九十九里有料道路に関わる津波浸水想定図の一例(図面番号42:大網白里市・白子町・東金市・茂原市)¹⁶⁾の一部の抜粋であるが、同想定図には嵩上げされた道路の津波浸水抑制の効果は反映されていないようである。

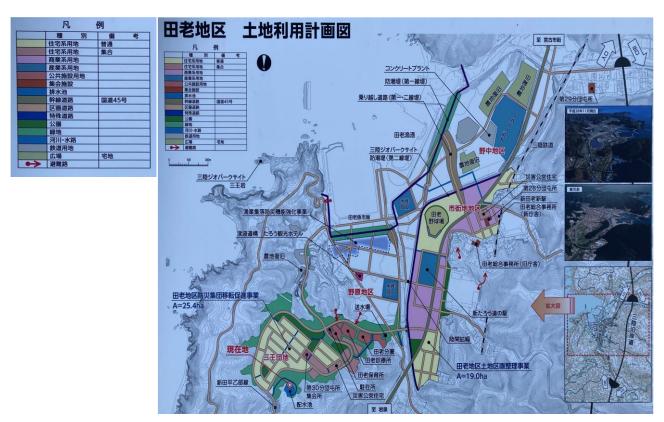
写真38-2 田老地区の土地利用計画図:図中左下の"現在地"に設置された看板による、2021.3

写真38-2 は、田老地区の土地利用計画図(現地の看板による)であるが、元々の低地部は商業系用地、産業系用地、嵩上げした山側の住宅系用地(普通)などとして、新たなに整備した高台(三王団地:標高40~60mほど)は住宅系用地(普通、集合)、公共施設用地などは利用計画されている。

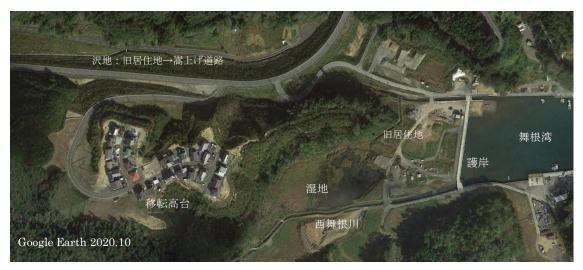
写真39-1 防潮堤を原形復旧して高台移転:気仙沼市舞根、Google Earthに加筆

気仙沼市西舞根・舞根2区は舞根湾奥(低平地幅150mほど)の集落である。復興では、住民の総意により山地を造成した高台(護岸から約300m以遠、標高40mほど)に移転した(**写真39-1**)。しかし、生態環境の保全、防潮堤で守るものが無いため、防潮堤(T.P. 9.9m)は不要とされ、護岸の原形復旧に留まる(**写真39-2**)。また、**写真39-3左**のように、西舞根川では左岸護岸の一部撤去、右岸側の生態配慮の護岸改修により、河川~海~湿地の水循環を図った湿地が保全された²⁶)。

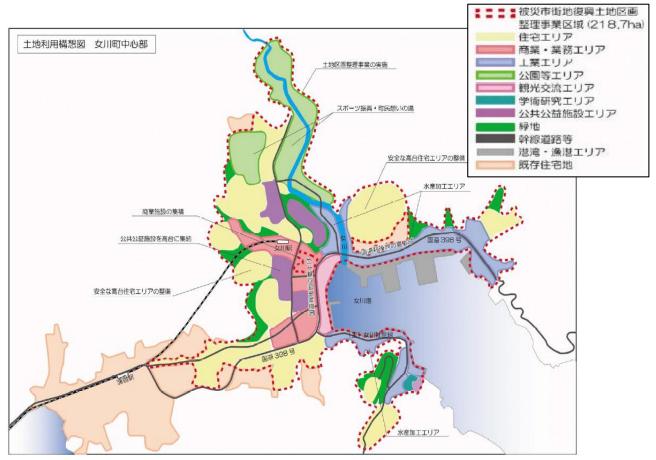
図20 土地利用構想図・女川町中心部:文献21) の凡例を拡大

図20 は、女川町中心部の土地利用構想図であるが、概ね、女川港の周囲は港湾・漁港エリア、工業エリア、観光交流エリアとされ、それらの背後は商業・業務エリア、公共公益施設エリア、更に住宅エリアが続いている。幹線道路として、国道398号が女川港に沿っており、石巻方向(図の左方向)に繋がっている。ここで、鉄道は、女川駅を終点として市街地の中心にある。

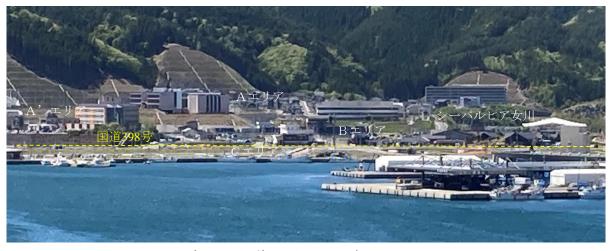
写真40-1 国道398号とA~Cゾーン: 2021.5

女川町の復興まちづくりでは、本文の**図13**(前出)で示したように、対象地域をA、A'、B、Cの4つのエリアに区分し、AおよびA'は高台移転のエリアに設定され、レベル2津波(3.11津波: T.P.18.0m)でも浸水しない地域として整備されている。**写真40-1** は女川湾からの中心部の遠望であるが、**図20**の平面図では分からないが、AおよびA'エリアが高台であることが分かる。

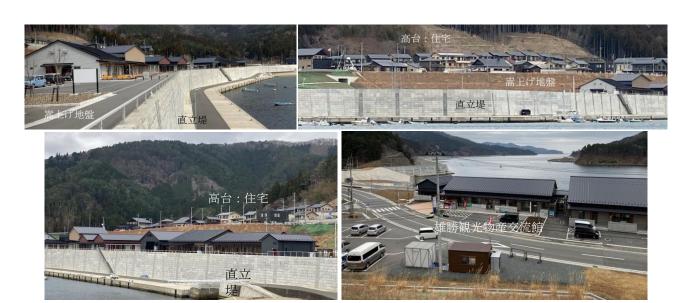
写真41-2 防潮堤、嵩上げ地盤、高台: 宮古市雄勝町下雄勝、2021.3

当地区の復興では、本文の**事例2.2 (2)** の通り、海岸沿いに直立堤(T.P.9.7m)が整備されているが、雄勝漁港の東隣にある下雄勝地区では、**写真41-2** の通り、用地の制約から防潮堤の背後を盛土して嵩上げ地盤とし、さらに隣接して高台を整備し、高台移転地としている点が特徴である。

ここで、嵩上げ地盤 (T.P.10m程度) は、道の駅 "硯上の里おがつ"として、雄勝硯伝統産業会館、おがつ海産物直売所、雄勝観光物産交流館が整備された商業・観光エリアとして利用し、高台は2段 (T.P.20~25mほど) になっており、住宅の他、河北消防署雄勝出張所、石巻市雄勝総合支所、雄勝郵便局があり、住宅・公共用地として利用している。

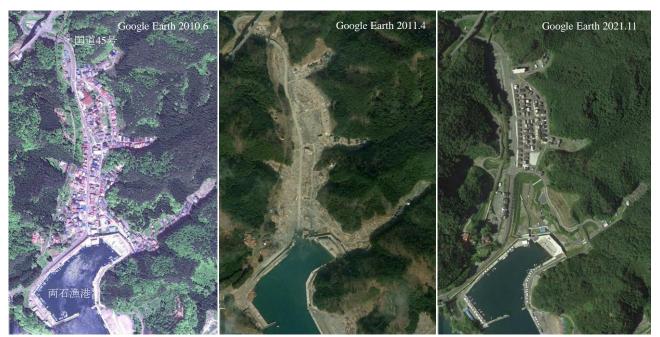
写真42-2 両石漁港の推移: Google Earthに加筆

釜石市市街地から国道45号を鵜住居地区に向かう途中にある両石漁港は、**写真42-2** の通り、津波前 (2010.6)、津波直後 (2011.4)、復興後 (2021.11) のように変遷している。津波により防潮堤が決壊して、居住地であった背後の谷状の低平地(幅100mほど)は浸水被害を受けている。

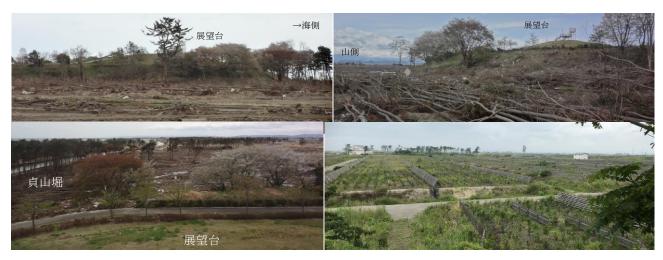
写真46-2 冒険広場の盛土などの被害: 左上・左下・右上2011.5、右下2020.7

復興により、盛土周囲の保安林は植林により再現(**写真46-2右下**)されており、冒険広場の盛土は**写真46-3** のように、津波時は平坦構造であったが、盛土構造で復興された県道10号(前出、**写真31-3** 参照)と同レベルで繋がっている。このように、異なる管理者による冒険広場の盛土(仙台市)と道路盛土(宮城県)の一体的整備により、避難性などの防災性が向上できる。

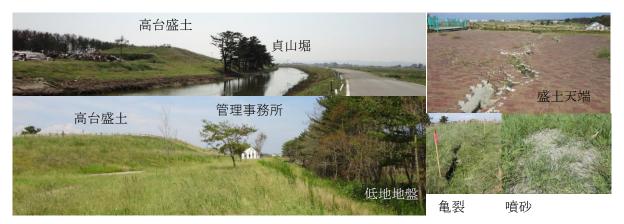
写真47-3 津波後の高台盛土の損傷(亀裂、噴砂)と管理事務所:2011.9、第6号丘として復元

また、**写真 47-3** は、岩沼市二ノ倉地区の貞山堀の海側に沿って整備されていた高台盛土である。同写真の左下のように、盛土は写真右の低地からの 2 段構造であり、1 段目は地盤高 2.6m、2 段目の高台盛土は地盤高 6.9m であった。従って、高台盛土は低地から 9.5m の高さがあり、底面は 60m×280m ほど、天端は 20m×30m ほどの規模であった。この高台盛土から 30m ほど離れた場所にあった管理事務所

は1段目の盛土上にあったが、津波による浸水痕から浸水深は1.3m であり、低地からの浸水の高さは3.9m ほどと推測していた。なお、写真47-3右のように、高台盛土の天端は地震動により亀裂が発生し、法面には液状化による噴砂痕が見られた。これは、津波前の地震動による構造物の損傷、変形にも注意が必要であることを示唆していた 49)。この高台盛土は、写真47-4の第6号丘として復興されており、貞山堀の護岸も再整備されているが、管理事務所は補修されているようである。

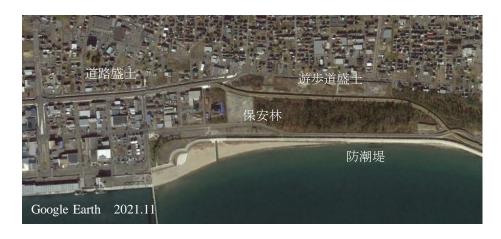
写真54 長浜:石巻市

【事例③】宮城県石巻市長浜では、防潮堤の背後の保安林の中に、盛土構造の歩道を新たに整備して 3重の防御を図り、多重防御の強化を図っていることが特徴である。**事例3.2(1)** 参照。 嵩上げ道路・盛土 遊歩道・盛土 保安林 防潮堤

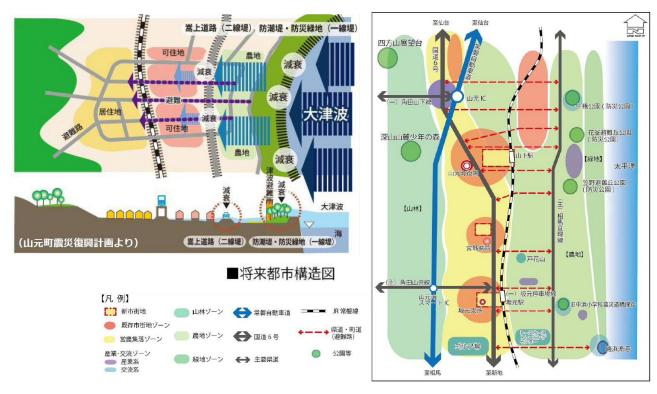
図27 山元町震災復興計画⁵⁹⁾: 再掲、図14、図15 (前出)

なお、**図27** は、山元町の震災復興計画および将来の都市構造図⁶⁰⁾であるが、平野部は多重防御が形成されているが、嵩上げ道路が二線堤として位置づけられて、防御の要を担っている。

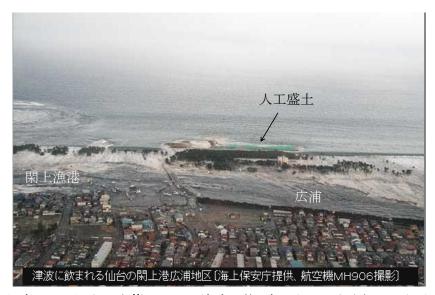
写真68-1 閖上に来襲している津波の第1波:海上保安庁撮影に加筆

写真68-1 は、津波の第1波が来襲している名取市閖上地区であるが、砂浜にある人工盛土(写真の緑色のシートの位置:著者、閖上港の浚渫土の仮置きと想定)が津波の浸水を抑制していることが分かる、また、写真68-2 は同人工盛土の近景(2011.4時点)であるが、人工盛土は高さ5.6m、天端幅24 m、長さ150 m ほどの規模であり、越流痕による越流深は0.5m ほどである。写真からは、表法は無被害であり、越流水が流下する裏法は侵食しているが表層の一部であり、破堤はしていないことが分かる。

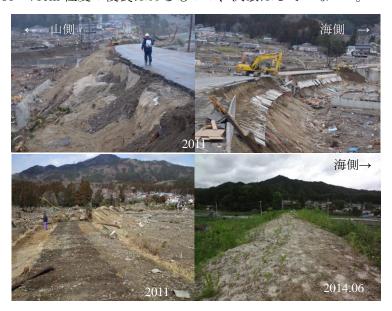
写真70 **津波が越流した浪板地区の道路盛土、鉄道盛土**:上・道路盛土、下・鉄道盛土、右 2014.6 *2011の津波直後の写真は、浪板地区代表:台野 宏氏及び東北地方整備局の提供による

越流により、道路盛土は、表法および裏法は表層が侵食しているが、アスファルト舗装の天端は軽 微な被害に留まっており、決壊はしていない。また、鉄道盛土は、天端の軌道部(レール、枕木、バラスト)が流出し、60~70cm 程度の侵食はあるものの、決壊はしていない⁶¹。

以上の3事例によれば、盛土は津波の越流に対して破堤し難く、天端がアスファルト舗装などにより被覆されている場合は、さらに粘り強さが発揮されることを示唆している。

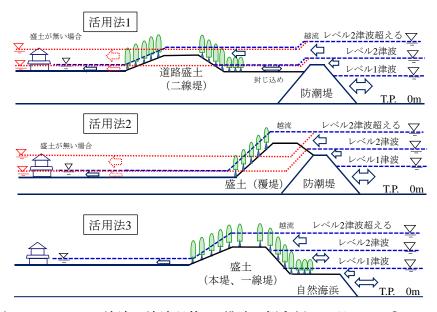
図33 盛土によるレベル2津波の津波対策の3構造の概念例:文献55 に【活用法2】を追加

なお、【活用法1】および【活用法2】は、盛土による防潮堤の高さの補完が意図されている。

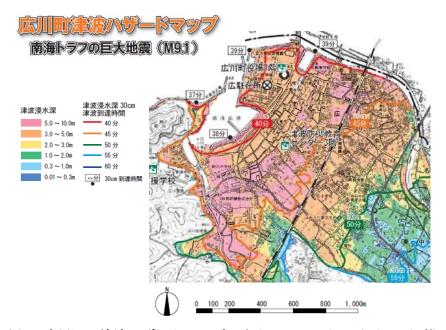
図3 広川町の津波ハザードマップ:南海トラフ巨大地震 (M9.1) ²⁹⁾

なお、広川町では、**図3** の通り、南海トラフ巨大地震(M9.1)による津波のハザードマップを公表 ²⁹⁾しているが、地震発生後37分で津波(浸水深30cm)が到達し、その後の18分(地震発生後55分)で、最大浸水深5~10m でほぼ全域が浸水する危険性が示されており、注意を喚起している。
