# 東日本大震災の復興により津波に備える沿岸陸域の姿から学ぶ ー津波災害から12年を経てー

2023年3月11日

常田賢一

2011年東北地方太平洋沖地震の後、津波による防潮堤および沿岸域の被災状況を現地調査し、震災発生から10年を経た、2021年3月に陸域における津波被害からの復興状況に関する現地調査を実施した。本文は、被災直後の状況と10年後の復旧・復興の状況を比較することにより、岩手県、宮城県などの被災した沿岸陸域が、将来の津波に立ち向かう姿に変貌していること記すとともに、復興により得られた知見などを、将来の津波防災に活かす取組み、動きを展望している。

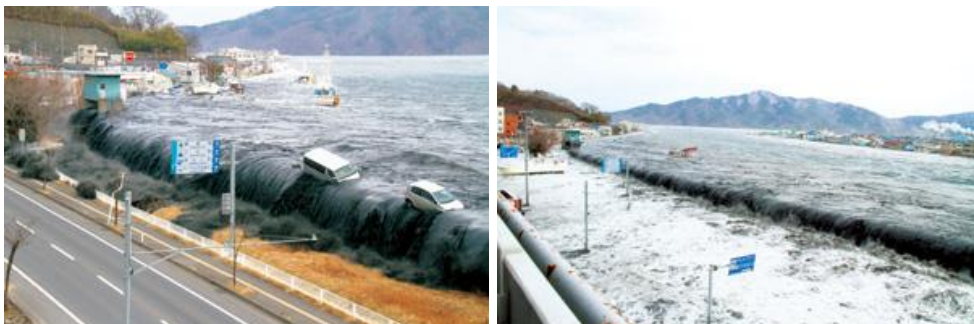
写真1-1 津波の来襲時の様子：宮古市HPによる

写真1-2 津波の越流に耐えた直立壁構造：宮古市新川町：左・全景、右・陸側、2021.3

写真1 は宮古市新川町の閉伊川左岸の直立壁構造（地盤高約3m）である。3.11津波の際の同海岸の津波痕跡高はT.P.11.6m（表1）であり、漂流した車や船舶が同防潮堤を越流した様子が報道（写真1-1）されたが、防潮堤は破壊せず、写真1-2のように存置されている。残存した理由は、壁背面の基礎が侵食し難い状態（写真1-2右：縁石などで被覆など）であったこと、越流水が滞水してウォータークッション（写真1-1右）となり壁構造の不安定化を免れたことによると思われる<sup>34)</sup>。

なお、復興における同海岸の堤防高設定値はT.P.10.4m（表1）であるが、残存した防潮堤の下流の河口には、写真1-2 のように水門が設けられるとともに、それに連続する左右岸に新たな防潮堤（後述、写真3 など）が建設されている。

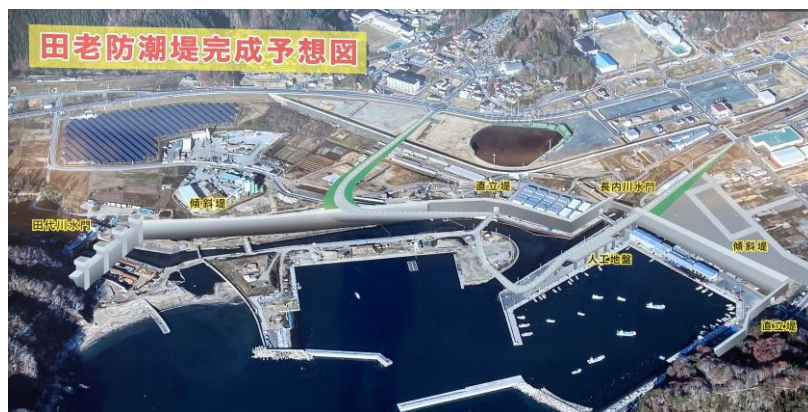
写真2-1 田老防潮堤完成予想図：現地の説明看板（2021.3.18時点）による

津波前に「万里の長城」と呼ばれたT.P.10mの傾斜堤があったが、越流（痕跡高T.P.16.8m）で壊滅的な被害を受けた田老漁港では、X形状の旧堤の山側を残して、海側に新堤（T.P.14.7m）が整備されている。写真2-1 は、田老防潮堤の完成予想図であるが、左側の田代川水門から右側の山地までの海岸は新たな防潮堤（直立堤と傾斜堤、写真2-2 参照）が連続しており、両構造の差異が分かる。なお、海陸の交流のため、防潮堤をオーバーパスするアクセス道が2箇所設けられているが、これは地盤高10mの防潮堤を越える大規模なものであり（写真2-4）、海陸交流性、避難性などの対応として特筆される。

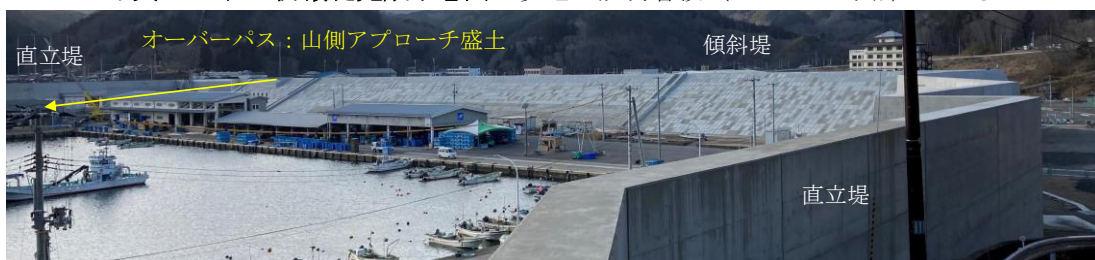
写真2-2 田老漁港付近の防潮堤とオーバーパスの位置

このように、防潮堤では、それを横断すること、つまり、海陸交流性（図2 を参照）の確保が必須である。田老漁港では、写真2-2、写真2-3 のように、傾斜堤の階段（避難性）、直立堤の防潮扉（往来性、避難性、視認性）、水路・水門の開口部（河川通水性）があるが、一般的な対応構造である。

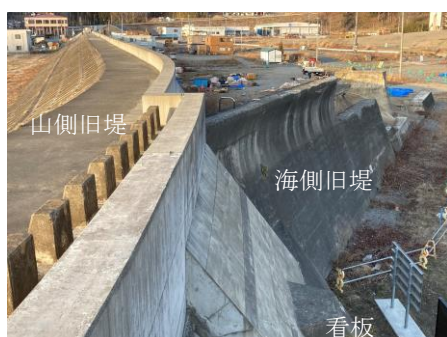
写真2-5 左・旧堤防、右・新堤防の構造諸元：B-1・傾斜堤、B-2・直立堤：現地の看板による

さらに、写真2-5左は旧堤防であり、山側は現存し存置・再利用されるが、海側は決壊し、新堤が再構築されている。つまり、X形状の旧堤はT.P.10mの二重構造であったが、復興により堤防高を高くした新堤（T.P.14.7m）と旧堤（T.P.10m）の二重構造で強化されている。なお、3.11津波による痕跡高は16.3mであるので、3.11津波に相当するレベル2津波は越流するが、粘り強い構造であるとされている。

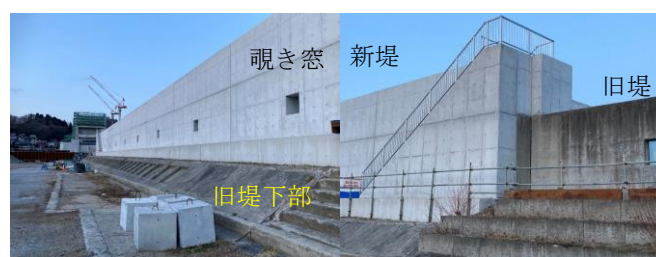
写真3-1 水門と新旧の防潮堤：宮古市閉伊川河口右岸

前述の**写真1**の下流の河口部では、新たな水門とそれに連続する防潮堤（T.P.10.4m）が整備されているが、津波を最前線で抑えるものである。**写真3-1**は閉伊川河口右岸にある新旧の防潮堤であり、新堤（T.P.10.4m）は旧堤より2mほど高いが、旧堤の下部を存置、利用し、嵩上げしている（**図3**参照）。また、新堤の階段の他、新旧いずれにも覗き窓（0.5mほどの正方形型）があり、海陸交流性（避難性、視認性）が配慮されている。

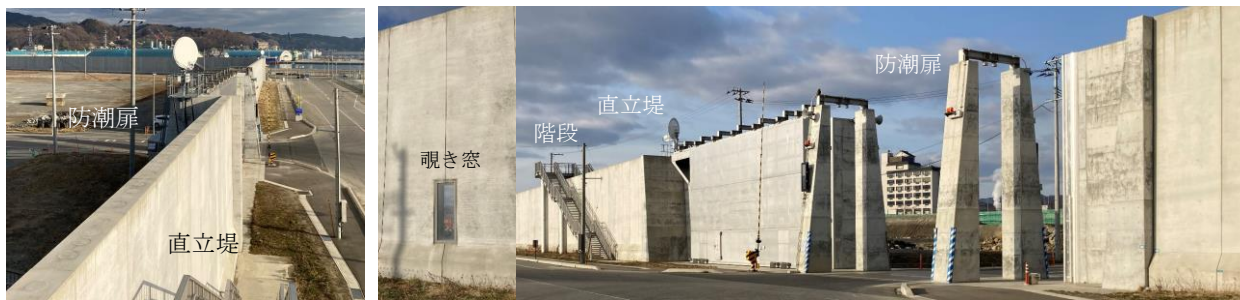
写真4-1 新防潮堤：宮古市宮古港

また、**写真4-1**は宮古港の新たな直立堤であるが、新堤（T.P.10.4m）の天端の地盤高は7.5mほどであり、陸側にある旧堤（**写真4-2**：地盤高2.5m程度）よりも5mほど高い。防潮扉は大規模な壁全面型であり、階段、覗き窓（0.6×1.8mほどの矩形縦型）により、交流性（往来性、避難性、視認性）が確保されている。

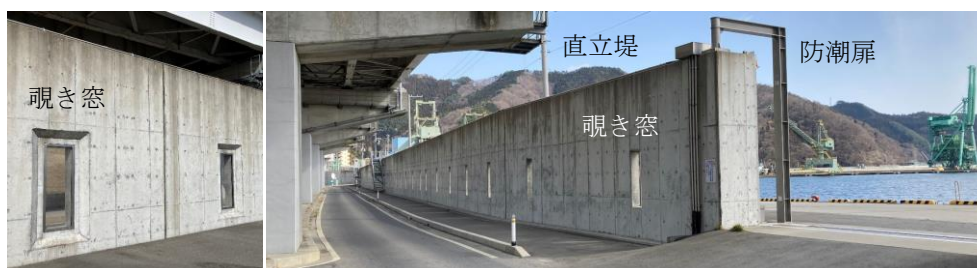
写真5-1 防潮堤と防潮扉：釜石市港町

3.11津波による釜石港の津波高はT.P.10.1mであるが、当該地区の地域性に基づく設計津波の水位による堤防高設定値はT.P.6.1mであり、写真5-1のように、防潮堤天端の地盤高は4mほどである。壁全面型の防潮扉と矩形縦型の視き窓（0.4×1.0mほど）が設置され、交流性（往来性、視認性）が確保されている。なお、防潮堤の背後にある道路・高架橋に隣接して、嵩上げ盛土（T.P.11m：推定）が整備されており、防潮堤との多重防御になるとともに、港など周辺地から高所避難を兼ねている点が特筆される。

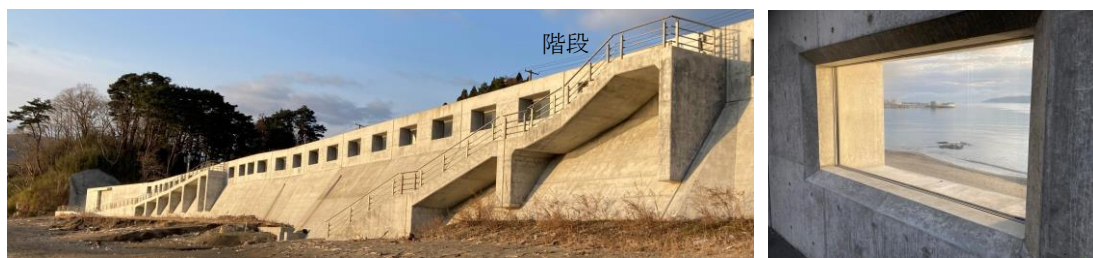
写真6-1 道路盛土前面の防潮堤：宮古市藤の川、左・全景、右・のぞき窓からの眺望

海岸沿いに盛土構造の道路があった場所であり、嵩上げされた新たな防潮堤（T.P.10.4m）の背後で再構築された道路は防潮堤との一体化による空間利用性の事例と言える。道路側の天端の地盤高は2.4mほどであり、写真6-1のように矩形横型の視き窓（0.8×1.2mほど）が多数ある。道路面が高いので、

覗き窓からの視認性がよい。なお、地形条件からは、堤防でなく「護岸」に相当する（予備知識3）。

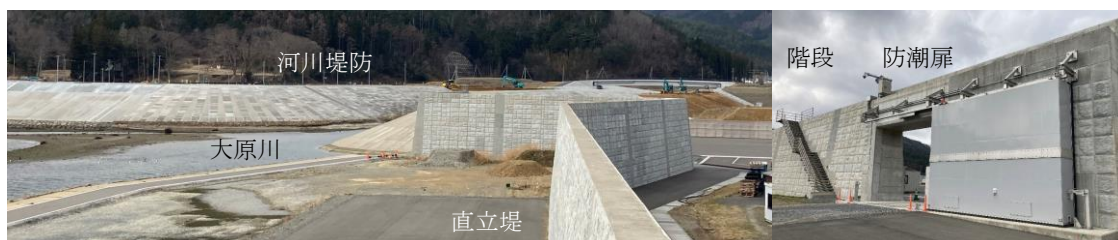
写真7-1 防潮堤と河川堤防の連続性：雄勝漁港・大原川河口～雄勝漁港、2021.3

雄勝湾奥部の雄勝漁港の大原川の河口部は、直立堤の防潮堤（T.P.9.7m）と傾斜堤の河川堤防が連続的に整備されている（写真7-1）。連続性は、津波減勢性（図2）の確保から必須である。また、階段と門型の開口構造の防潮扉により、海陸交流性（往来性、避難性、視認性）が確保されている。

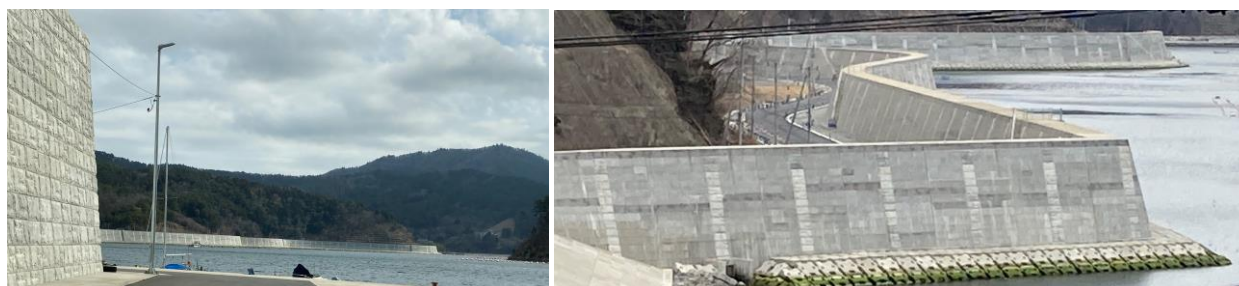
写真7-2 雄勝漁港からの遠望の防潮堤と近景：2021.3

さらに、雄勝漁港の防潮堤は高台移転された下雄勝地区に繋がり、さらに写真7-2 のように雄勝湾に沿って連続して整備されているが、リアス海岸の自然の様相は一変し、人工構造物化している。

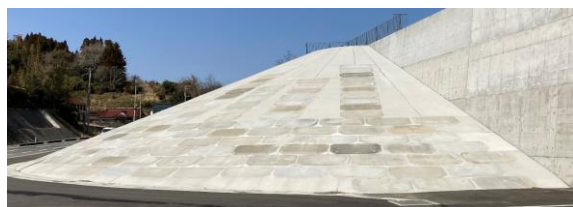
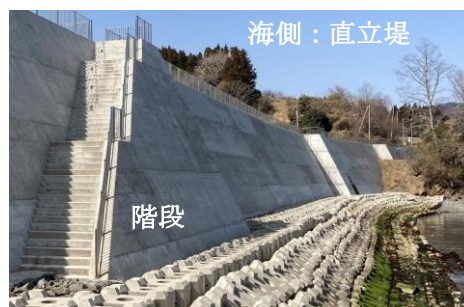
写真8 海側直立堤＋裏法傾斜構造の防潮堤：気仙沼市石浜漁港

写真8 は気仙沼市石浜漁港（T.P.11.3m）の防潮堤である。海側は直立堤であり、陸側は傾斜堤であ

るが、道路が併設しており、用地が確保できたためと思われる。写真8左の手前は漁港に繋がる道路であり、防潮扉があるが、防潮堤の表側、裏側には階段が設置されている。

直立堤により津波を効果的に抑え、傾斜堤により陸側からの遮蔽性、閉塞性を緩和し、アクセス性を向上している。

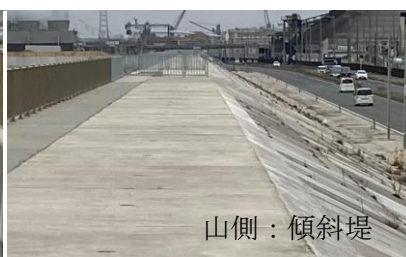
写真9 裏法傾斜構造の防潮堤：石巻市雲雀野町

写真9 は石巻市雲雀野町（T.P.7.2m）の防潮堤である。海側は直立堤であり、山側は傾斜堤であり、背後は幹線道路である。表側、裏側のいずれにも階段が設置されており、陸側からの遮蔽性、閉塞性を緩和し、アクセス性を向上している。

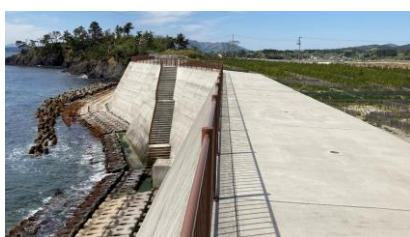
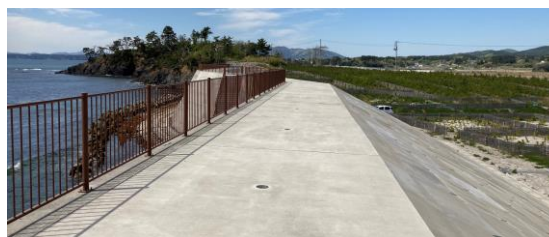
写真10 直立堤と傾斜堤の複合構造：気仙沼市・大谷沼尻海岸

写真10 は気仙沼市の大谷沼尻海岸の防潮堤（T.P.9.8m）である（位置は、後出の写真11-3 を参照）。農林水産省による復興事業であり、図4 のように、防潮堤は、海側が重力式の直立堤であり、山側は傾斜堤の構造である。事業の目的から、防潮堤の背後は、育成基盤盛土を行い、クロマツによる海岸防災林の整備がなされている。

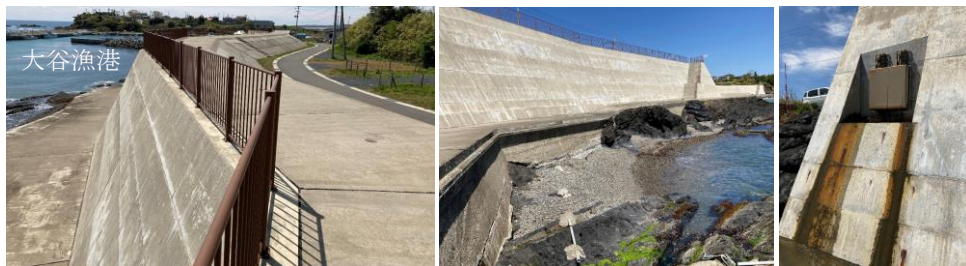
写真11-1 直立堤と傾斜堤の複合構造：気仙沼市・大谷漁港付近

写真 11-1 は気仙沼市の大谷漁港付近の防潮堤（T.P.9.8m）である。海側は旧堤防の基礎の上に設けた直立堤で（写真 11-1 中）あり、山側は傾斜堤であり、道路に繋がっている。背後の地形条件からは、堤防でなく、「護岸」とも言える（予備知識3）。ここで、写真 11-1 右は、直立堤の海側に設置された排水口であるが、海側からの浸水を防止する構造になっている。

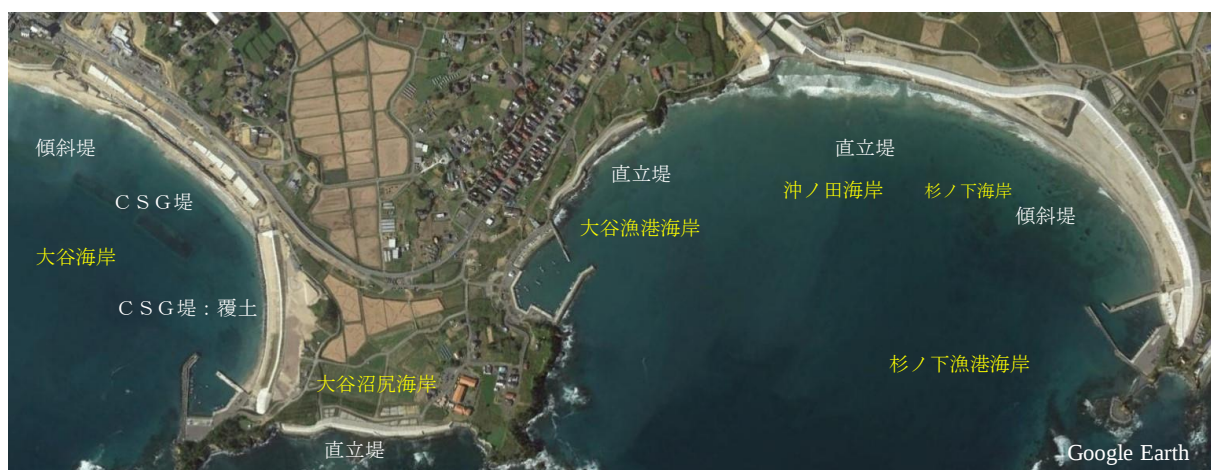
写真11-3 大谷海岸～大谷沼尻海岸～大谷漁港海岸～沖ノ田海岸～杉ノ下海岸：Google Earthに加筆

また、写真 11-2 は、大谷漁港海岸の東側に続く、沖ノ田海岸および杉ノ下海岸の遠景であるが、それぞれ直立堤および傾斜堤による防潮堤である。これらの防潮堤の構造の違いは、写真 11-3 から分かるが、海岸線の位置、砂浜の状態などの海岸特性の差異に起因する。

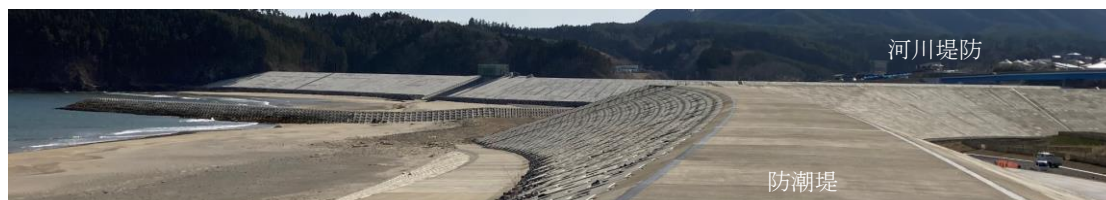
写真12-1 防潮堤と河川堤防の連続：気仙沼市中島海岸

中島海岸では、写真12-1 の傾斜堤（T.P.14.7m）が整備されているが、天端幅は5mほどあり、他例と

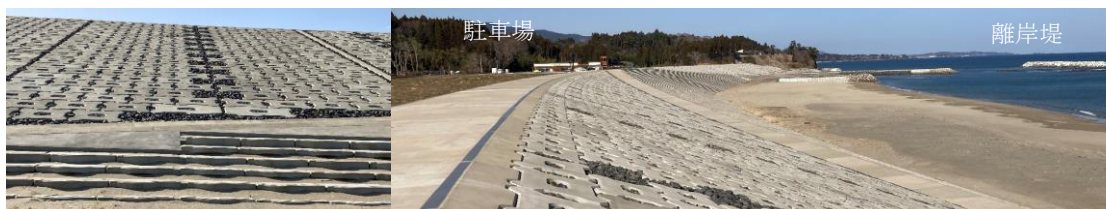
写真12-2 防潮堤の海側：気仙沼市中島海岸

**写真12-2** は防潮堤の海側の状況であるが、沖合には元来、離岸堤があり、海水浴場として利用されている海岸である。そのため、**写真12-2** の奥には防潮堤の天端に連続して盛土が造成され、駐車場などとして防潮堤と一体化された空間利用がなされている。また、防潮堤の背後は、防災林の整備のため、植林されている。

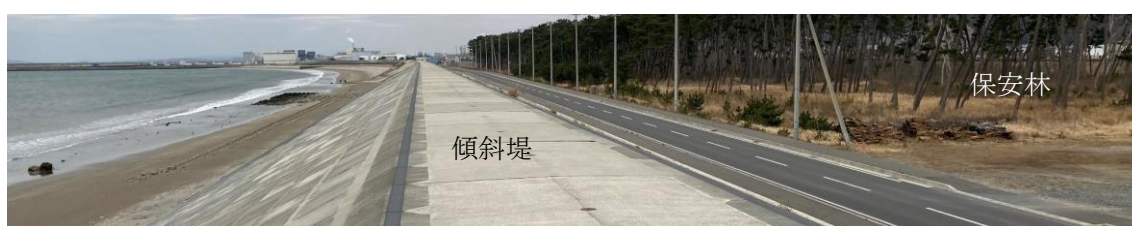
写真13-1 三面張の防潮堤と保安林：石巻市長浜

**写真13-1**、**写真13-2** の傾斜堤（T.P.7.2m）が復興されている。防潮堤の背後の延長約1.2km区間は海岸保安林（幅約130～200m）があり、その背後は住宅地である。後藤ら<sup>24)</sup>によれば、当時の防潮堤（T.P.6.2m）を超えた津波の浸水深は3m程度であるが、当該の保安林による浸水深さと家屋破壊の緩和の効果が報告されている。なお、保安林による津波流の抑制事例は、仙台平野でも確認されている<sup>35)</sup>。

復興により、保安林内には高さ4mほどの遊歩道を兼ねた盛土が新たに造成されているが、防潮堤、保安林、盛土による多重防御と言えるが、多重防御については、**事例3.2 (1)** を参照。

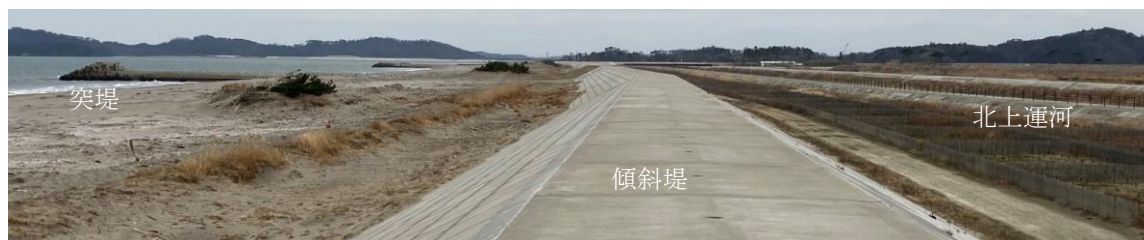
写真14-1 新設された防潮堤から幻の野蒜港方向を望む：東松島市大曲浜

背後に航空自衛隊松島基地がある当海岸は、3.11津波前は延長約6kmにわたり、突堤（8基、設置間隔約900m）が整備されており、砂丘と保安林の海岸であった（2010.4 : Google earthから）。なお、防潮堤の有無は未確認である（事例3.2 (2) を参照）。復興により、写真14-1 の傾斜堤（T.P.7.2m）が新たに整備されている。なお、写真14-2 は、海側に砂浜が無いが、大曲浜の東端付近の防潮堤である。

なお、写真14-1 の背後には保安林、北上運河、盛土による多重防御が形成されているが、多重防御については、事例3.2 (2) を参照。

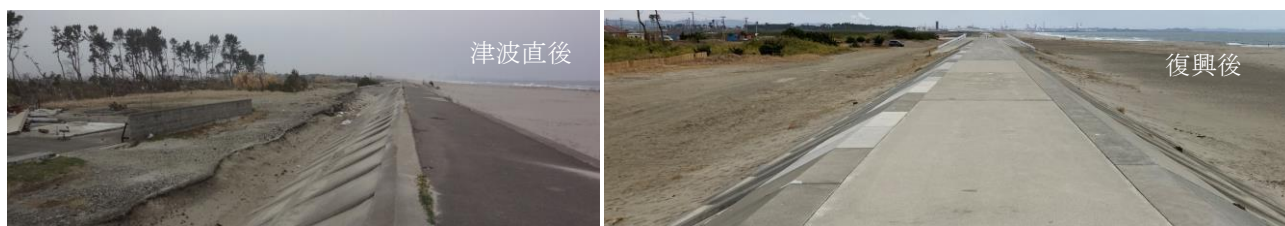
写真15-1 津波直後と復興後の防潮堤：仙台市荒浜、左：2011.5、右：2021.3

津波遺構の荒浜小学校がある荒浜地区の住宅地は甚大な津波被害を受けた。3.11津波では、写真15-1 のような防潮堤前面の堆砂により、防潮堤自身の被害が軽微である箇所もあった<sup>36)</sup>。

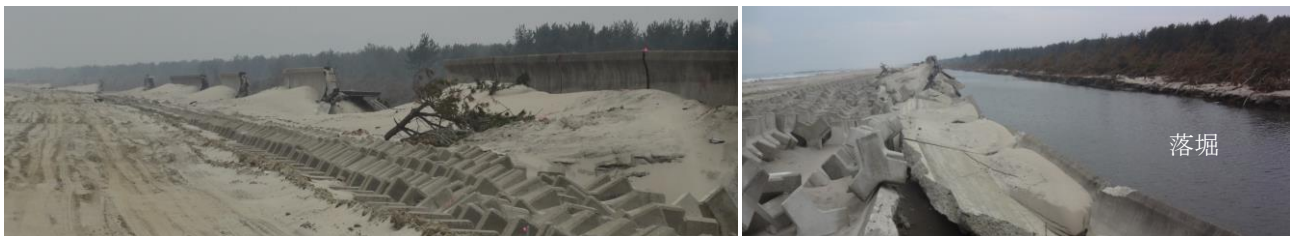
写真16-1 防潮堤の決壊と落堀の形成、防砂林の被害：亶理町吉田浜、2011.7

亶理町の吉田浜は、**写真20-1**（後出）鳥の海の南側に続く海岸であり、津波により**写真16-1**の被害が発生している。同写真左から、防潮堤は波返し構造であるが、決壊箇所が規則的に分布していることが興味深い。この原因は、防潮堤の前面に砂が堆積していた個所は、津波の波力が直接、防潮堤に作用しないために決壊を免れており、他方、決壊箇所は砂の堆積が無かったと推察している。これらの砂の規則的な堆積分布は、日常の波の規則的作用に起因し、津波前から形成されていたと思われる。このような防潮堤の前面の構造や地形による被害の有無や程度は、他所でも見られている<sup>37)</sup>。

また、**写真16-1右**では、越流により防潮堤背後の地盤が侵食されて、大規模な滞水域〔本文では、河川に倣って、落堀（おっぼり、おちぼり）と呼ぶ。〕が発生しているが、背後の中低木が傾倒しているものの、高木の防災林は存置していることが興味深い。この原因は、落堀の形成により、陸側への浸水の勢い（流速）が低減されたためであり、落堀のような水域の存在が津波流の抑制に効くことは、他所でも見られている<sup>38)</sup>。なお、**写真16-2**のように、旧防災林の前面の中低木は新たに植林されている。

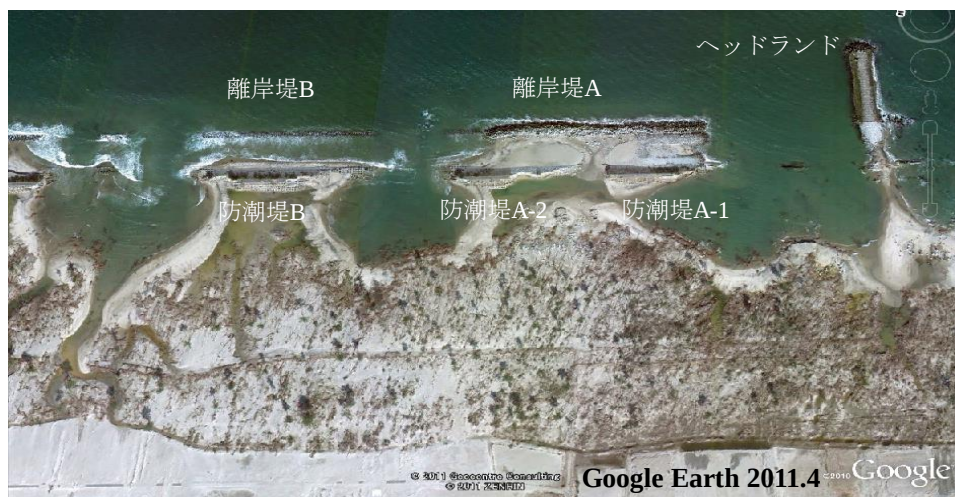
**写真17-1** 防潮堤の破堤の全景：Google Earthに加筆

**写真17-1** は、当該海岸の3.11津波直後（2011.4）の衛星写真（Google Earth）である。同写真からは、突堤、離岸堤がある海岸の防潮堤が壊滅的に破堤し、浸水により背後地が大規模に侵食された状況で

ある。同写真から気づくのは、防潮堤の決壊箇所が離岸堤の設置されていない離岸堤間に対応していることであり、離岸堤で抑止された津波流が離岸堤の空いた箇所に迂回し、集中したと推察している<sup>39)</sup>。

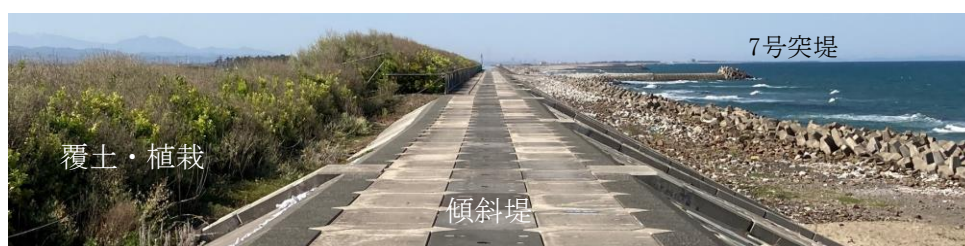
**写真17-3** 復興後の防潮堤：2021.3 \*写真17-2右上とほぼ同じ位置

復興により、**写真17-3** の傾斜堤（T.P.7.2m）が完成しているが、堤防の裏法部は延長約400mにわたって覆土され、植栽が施されており、「緑の防潮堤プロジェクト」（2.5 参照）が実施されている。**写真17-1右**とほぼ同じ位置の状況であるが、復興により防潮堤が復元、強化されていることが窺える。なお、**写真17-4** は、現在の防潮堤の海側の状況であるが、離岸堤、決壊された防潮堤の名残がある。

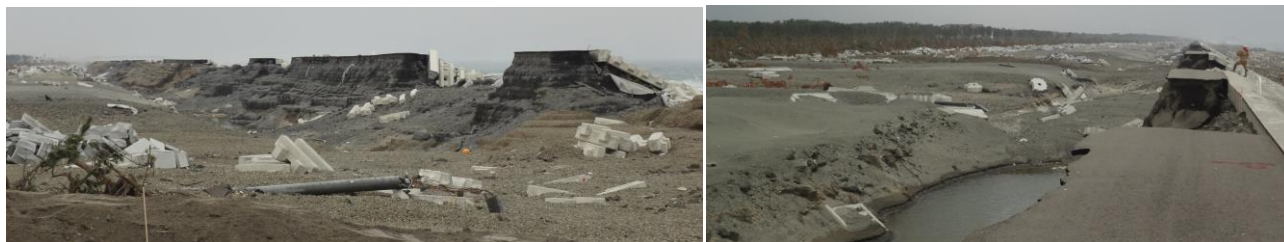
写真18-1 決壊した防潮堤：岩沼市寺島、2011.7

**写真18-1** は、津波による防潮堤の致命的な決壊の状況である。同写真から分かるように、防潮堤を越流した津波流により、まず、裏法尻の基礎地盤が侵食し、その後、侵食は裏法、天端、表法へと拡大し、決壊に至るプロセスである。なお、**写真18-2** は、**写真18-1** とほぼ同じ位置での復興状況である。

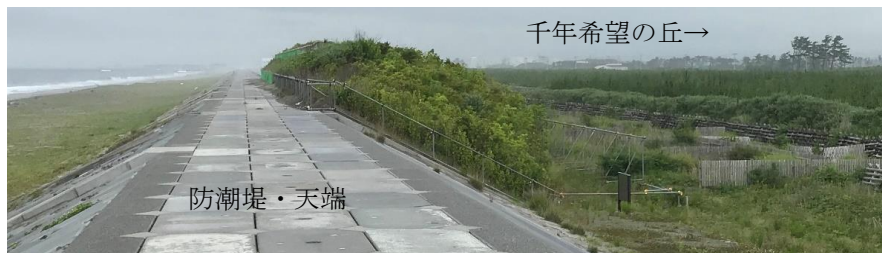
写真19-2 天端からの「緑の防潮堤」：岩沼市下之郷

当該地点では、ブロックによる三面張構造の裏法の空間において、腹付け盛土を行い、植栽（延長100m、4,000本）している（写真19-1）。なお、写真19-2 は防潮堤の天端であるが、天端より50cmほど高く覆土されている。なお、堤防背後では千年希望の丘が整備されているが、防潮堤の緑化は同地域の景観性、修景性の向上に繋がっている。

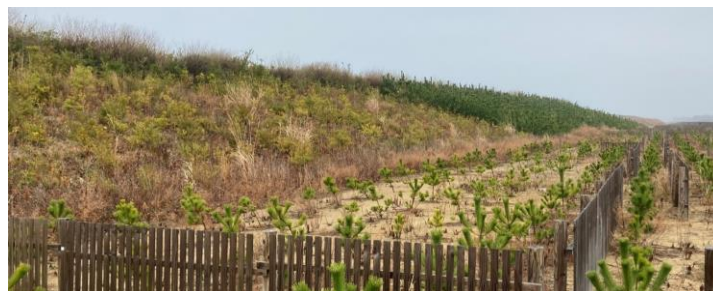
写真19-4 「緑の防潮堤」の裏法：陸側、岩沼市寺島

写真19-3 は、陸側から見た「緑の防潮堤」であるが、防潮堤の存在が感じられない自然な風景になっている。なお、同プロジェクトは、岩沼市寺島（整備延長450m、写真19-4）、事例2.4 (6) の山元町・笠野などでも実施されている。

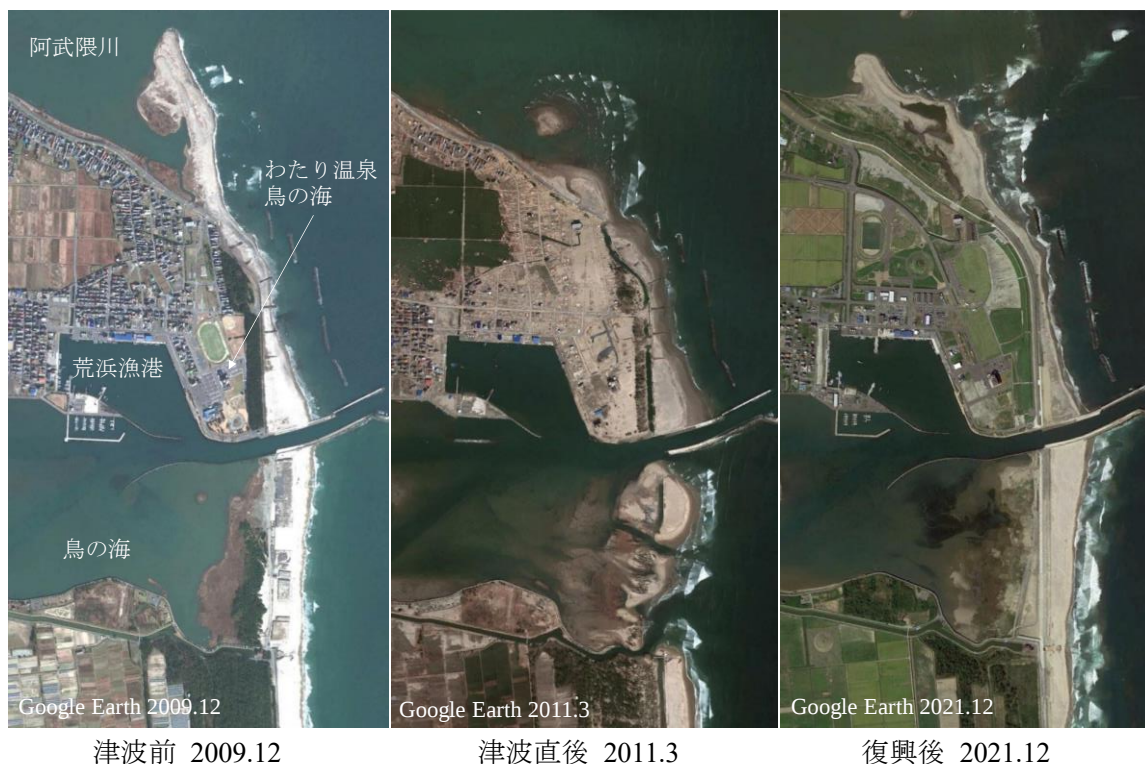
写真20-1 亘理町鳥の海付近の推移：Google Earthに加筆

3.11津波による仙台湾南部海岸の痕跡高は13.6mとされているが、概ね10m程度とも認識されており、当該防潮堤は嵩上げにより3.11津波（レベル2津波）に相当する防潮機能が確保されていると言える。

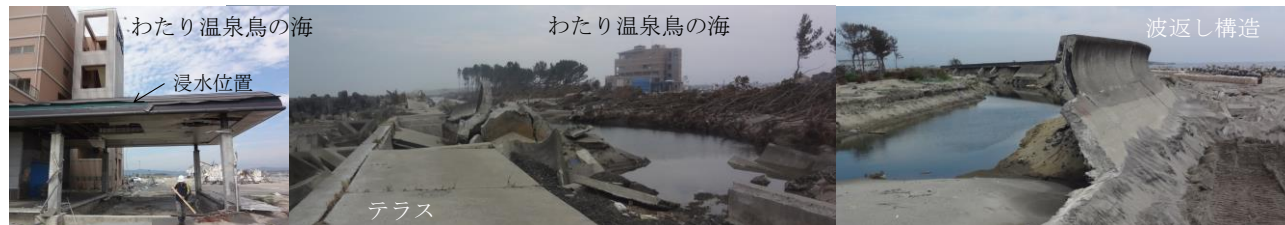
写真20-2 わたり温泉鳥の海、津波による決壊した防潮堤：写真中・右／テラスの有無、2011.7

亘理町鳥の海の周囲の津波前（2009.12）、津波直後（2011.3）、復興後（2021.12）の状況の推移は、写真20-1 の通りであるが、特に、阿武隈川河口右岸の海岸から鳥の海の荒浜漁港の間は、家屋の流出などの壊滅的な被害を受けている。なお、漁港の山側（写真の左側）は、1階程度までの浸水に留まっているが、漁港の水部による津波減勢のためと思われる<sup>38)</sup>。なお、復興の目印とした“わたり温泉鳥の海”の建物は、写真20-2左のように浸水深5.0mで1階が浸水したが復旧され、現在に至っている。さらに、波返し構造の防潮堤は、写真20-2右の場合は決壊していないが、写真20-2中のように防潮堤前面が構造改変（テラスの設置）された箇所では決壊しており、防潮堤の前面構造の影響が示唆される<sup>40)</sup>。

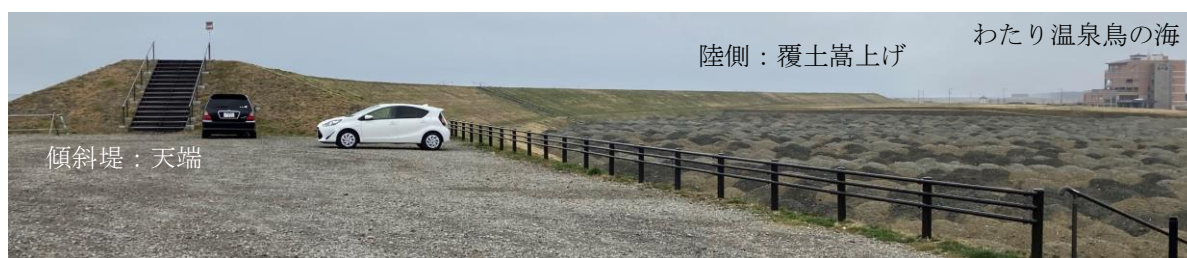
写真20-3 覆土により嵩上げた防潮堤の陸側の様子：2021.3

に嵩上げされている（写真20-3～写真20-6）。

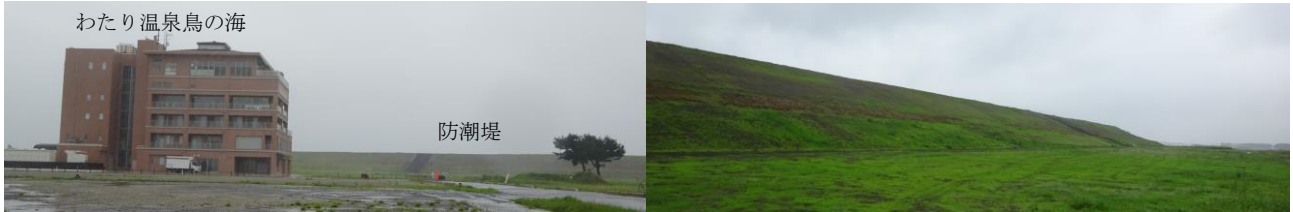
写真20-6 景観に馴染む嵩上げされた防潮堤：陸側の風景、2016.9

本例は、「緑の防潮堤」に類似しているが、覆土により所要の堤防高を越える高さを実現している点  
が異なる。このような柔軟な対応は、施工の容易さ、相応の粘り強さの確保など、盛土の特徴、優勢  
で有り、比較的容易かつ経済的に実現できることを示す好事例である。

なお、写真20-6 のように、覆土に木本類の植栽はないが、景観的にも違和感はなく、自然性がある。

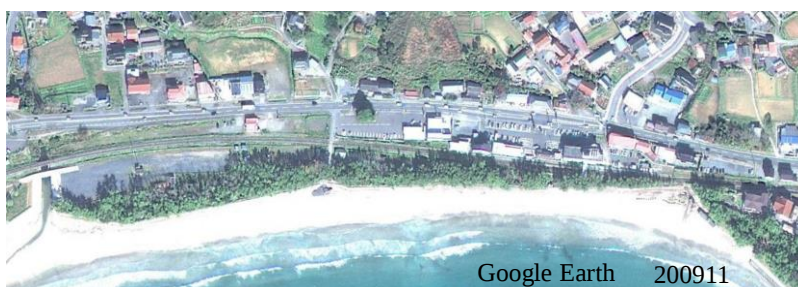
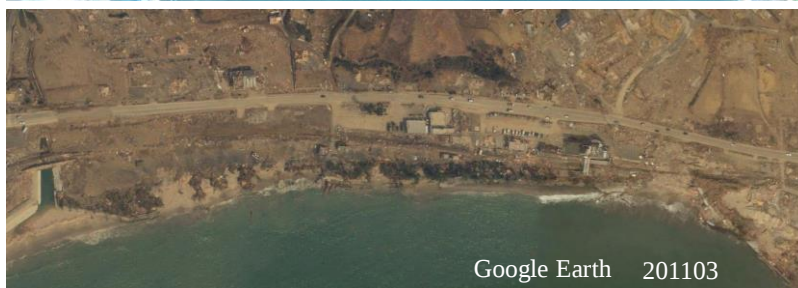
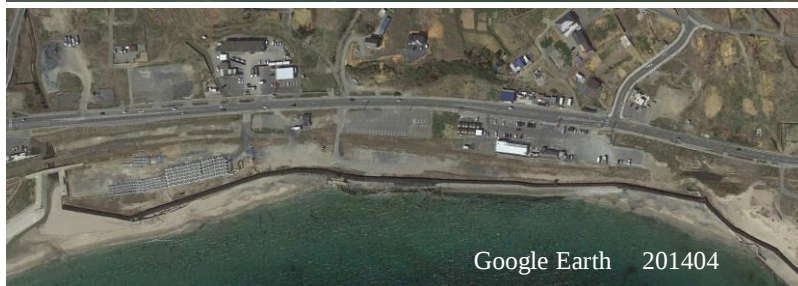
写真21-1 大谷海岸の津波前後の変遷：Google Earthに加筆

気仙沼市の大谷海岸は、前記の写真 11-3 の左側に位置する海岸である。写真 21-1 に 3.11 津波の前  
後の変化を示すが、津波前（2009.11）は防潮堤が無い海岸であり、防災林の前には幅のある砂浜が広  
がり、良好な海水浴場であったことが分かる。津波来襲（2011.3）により砂浜は跡形もなく流出し、陸

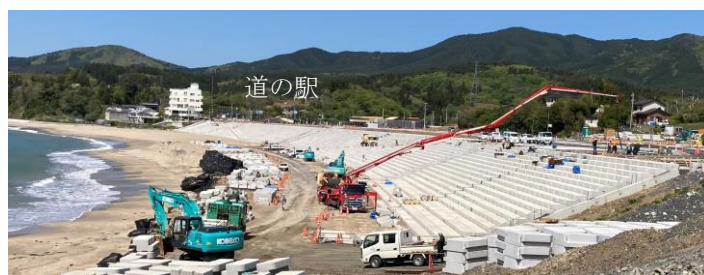
写真21-3 工事中の状況：傾斜堤（奥）とCSG堤（手前）：気仙沼市大谷海岸、2021.5

写真 21-2 および写真 21-3 は、それぞれ 2020.11 および 2022.5 の工事中の状況であるが、「道の駅大谷海岸」は 2021.3 に開業し、防潮堤は 2022.7 に完成（写真 21-4）<sup>11)</sup>している。

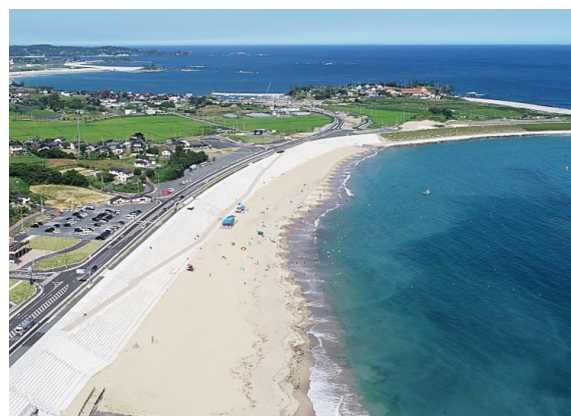
写真21-4 砂浜の復活：宮城県土木部による<sup>11)</sup>

以上の通り、CSG 堤により砂浜は養浜せずに確保が可能となり、背後の嵩上げ地盤は、道の駅などの地域交流ゾーンとして整備されたが、本例は、関係者の横断的協力、防潮堤と道路の一体化により、海水浴場が復元され、加えてコミュニティの場への展開が図られた特徴のある事例である。

また、写真22-2 のように、人為的な植生は草本により施されているが、調査時点（2021.5）では表法だけであった。なお、同海岸は前出の写真21-4 でも望めており、写真の右奥にある堤防の表法の植生の被覆が相応の見栄えになっていることが分かる。

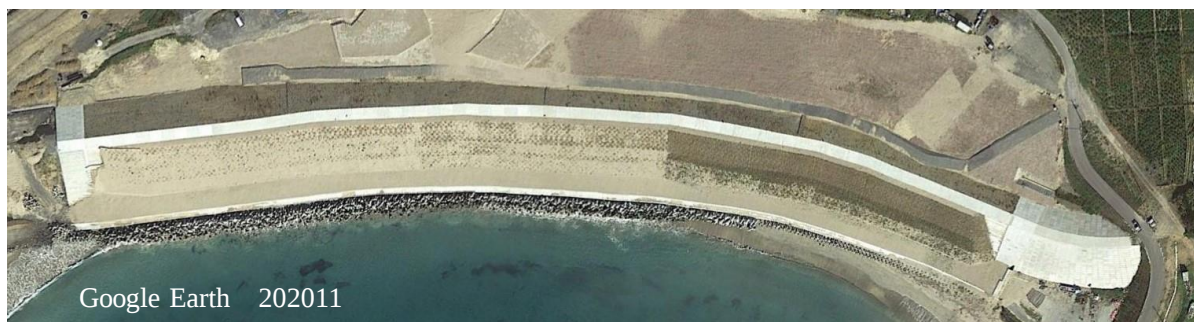
写真22-1 CSG堤の全景：気仙沼市大谷海岸（その2）、Google Earthに加筆

事例2.6 (1) の大谷海岸の東側に隣接した海岸は、前事例の写真21-1 の右端の状況の通り、津波前は無堤区間であったと思われるが、当該海岸は元々の農林海岸として堤防が整備されている。写真22-1 が防潮堤の全景であるが、CSG堤が採用されている。ただし、その構造は図9 であり、図7 とは横断構造が異なり、CSGをコアとして表法および裏法の両側に覆土が施されている点が特徴である。

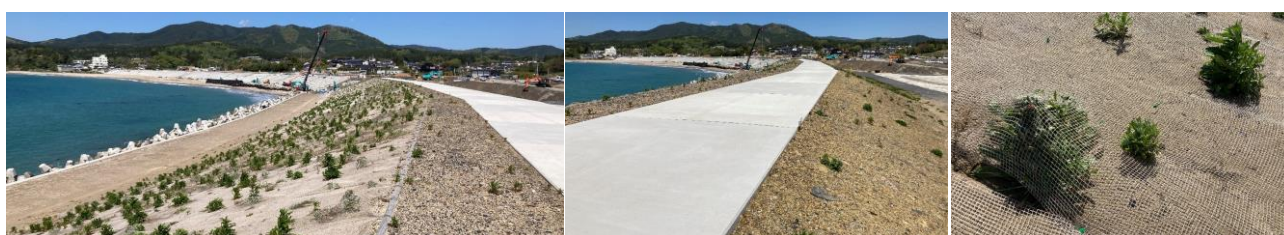
写真22-2 CSG堤の表法の覆土・植栽、裏法の覆土：2021.5

ここで、当該堤防は、一見、天端が舗装された盛土構造（写真22-2中）に見えるが、仮に表法が津波などで侵食されても、内部の保護コンクリートブロックによる防御が期待できると思われる。ただし、押し波による盛土の表法の侵食の有無について、植生が活着した状態では、事例2.6 (3) の井土浦の貞山堀の堤防の被害状況（写真23-2）によれば、発生し難いと推測される。

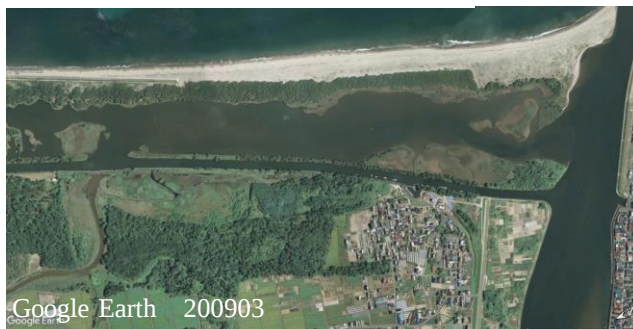
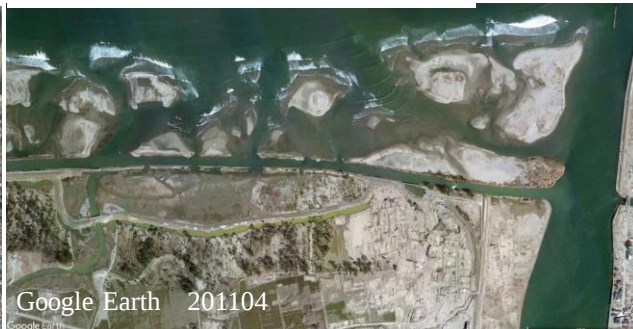
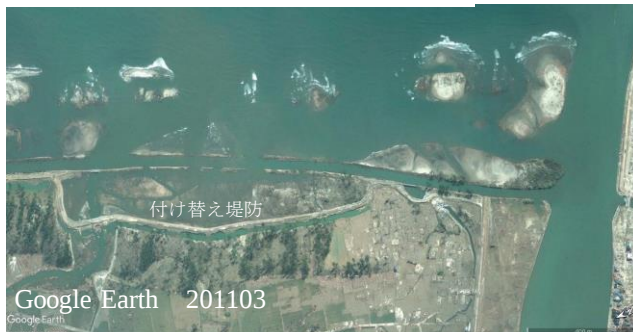
写真23-1 井土浦の海岸の推移：Google Earthに加筆

写真23-1 は、当該海岸の時刻歴であるが、貞山運河の山側堤防の嵩上げ、付け替えの前（2009.3）、津波来襲の直後（2011.3）、津波の1月後（2011.4）および貞山堀の復旧と防潮堤の新設が終わった時点（2021.12）の変遷である。これらから、元来、貞山運河の両側は湿地であることが分かるが、貞山運河は津波により部分的な欠損の被害を受けたものの、3.11津波の2年前に湿地を囲むように付け替えられていた新設の嵩上げ堤防の被害は皆無であった。

3.11津波前は湿地保護のために無堤区間であったが（写真23-1左上、参照）、復興では井土浦特別保護地区などの生態系への配慮、現地発生材の活用のため、裏法面を盛土し、CSG体の表法を保護コンクリート、裏法側を盛土、覆砂した防潮堤（前出、図7）が新設されている。

さて、復興に当たり、新設されたCSG堤は、延長1,173m（写真23-1右下：起点、終点と呼ぶ）であるが、写真23-3 はCSG堤の終点の突端部に着目して、津波前（2008.9）、津波直後（2011.4）、CSG堤の工事中（2018.4）および完成後（2020.11）の変遷である。無堤箇所であったので、津波前からの湿地は津波により侵食、流出したが、CSG堤の整備に伴って海岸の防潮機能が向上するとともに、突端部から名取川に至る範囲では、日常的、高潮時などの海水の出入りにより湿地が維持されるようになっている。

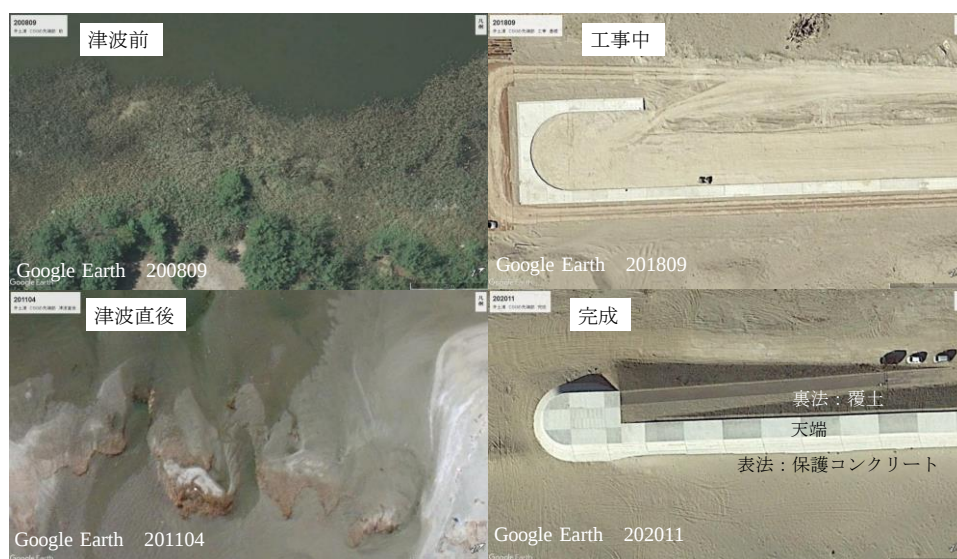
写真23-3 CSG堤の突端部の津波前～工事後の推移：Google Earthに加筆

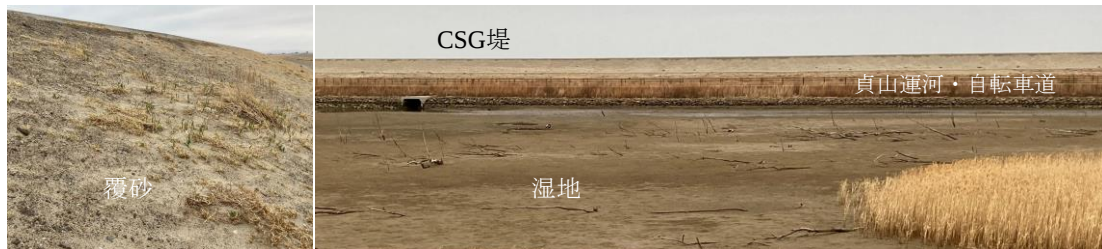
写真23-5 CSG堤の覆砂と遠望：2021.3

写真23-4 は、CSG堤の起点側の状況であるが、保護コンクリートブロックはCSG堤にかけて、摺り付く構造になっている。また、写真23-5左は、盛土の上に設けられた“覆砂”であるが、締固めされていない状態であり、覆砂の上を歩くと沈むような緩い状態にある。写真23-5右は、CSG堤の陸側からの遠望であるが、防潮堤の存在を感じさせない風景になっている。さらに、写真23-6 はCSG堤と通常の傾斜堤の比較であるが、両堤防の構造の差異は明確である。

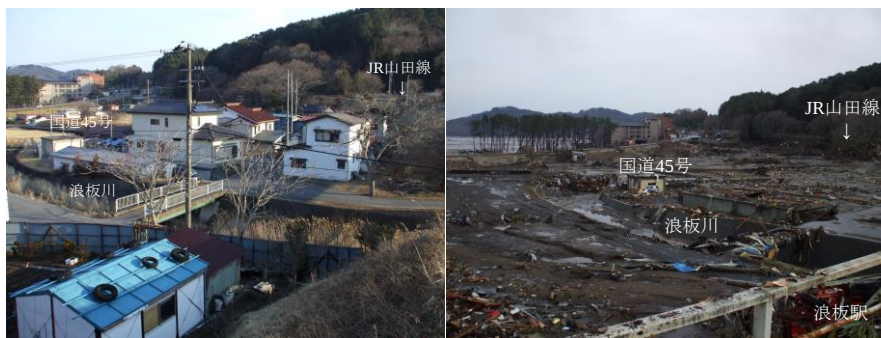
写真24-2 津波前後の浪板駅からの様子：浪板地区代表・台野宏氏の提供に加筆

岩手県大槌町の浪板海岸では、津波前、防潮堤（T.P.4mほど、背面は地盤嵩上げ）、国道45号の道路盛土（T.P.9mほど）、旧JR山田線の鉄道盛土（T.P.17mほど）が浪板川の低平地を横断して多重防御を形成していた（写真24-1左）が、浪板川の低平地は津波の浸水の被害を受けた（写真24-2）。

**写真24-1** は、浪板駅から**写真24-2** とほぼ同じ方向を臨んでいるが、浪板川の低平地にあった住宅の姿はない。

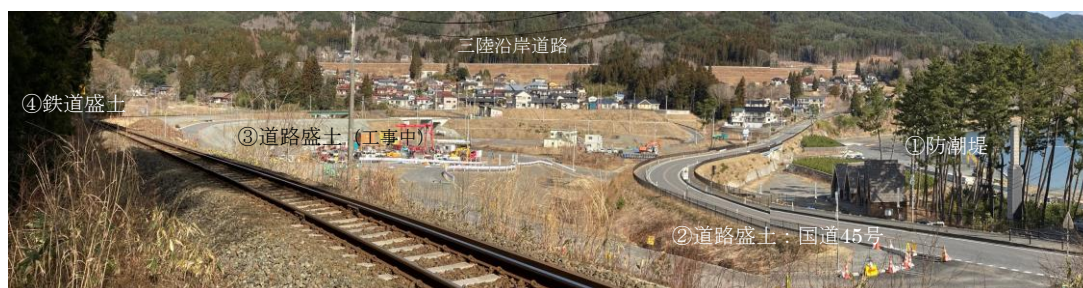
写真24-5 復興済（①、②、④）、工事中（③）と三陸沿岸道路：2021.3

以上、当該地区では、**写真24-1** あるいは**写真24-5** の通り、津波前は3重の防御であったが、復興により④リアス線に変わった鉄道盛土、②国道45号の道路盛土（**写真24-7左**）が復旧されるとともに、③両盛土間に新たな道路盛土（工事中）が整備され、①防潮堤（**写真24-7右**：嵩上げされている）を含めた4重の防御が形成されている。なお、相応の保安林がある場合は、多重防御の一翼を担うこともある。

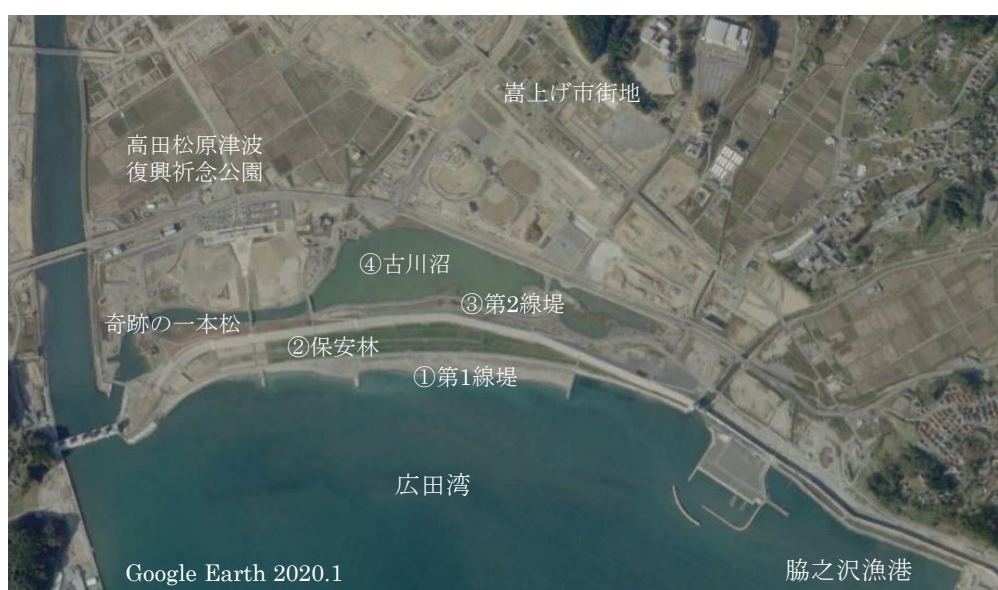
**写真 25-1** 高田松原～脇之沢漁港：Google Earth に加筆

**写真 25-1** は、“奇跡の一本松”で知られる高田松原を含めた陸前高田市の市街地の被害状況であるが、当該地区の復興は、写真に示すように、全長 1,856m の海岸線の海～陸方向の第 1 線堤、保安林、第 2 線堤、水部（古川沼、川原川）の再構築が特徴であり、津波に対する 4 重の防御が形成されていると言える<sup>13)</sup>。ここで、第 2 線堤の背後の水部は津波前からあった沼池であるが、津波に対してはウォータークッションによる効果により、防潮堤の裏法尻部の侵食、浸水流速の抑制が期待できる。

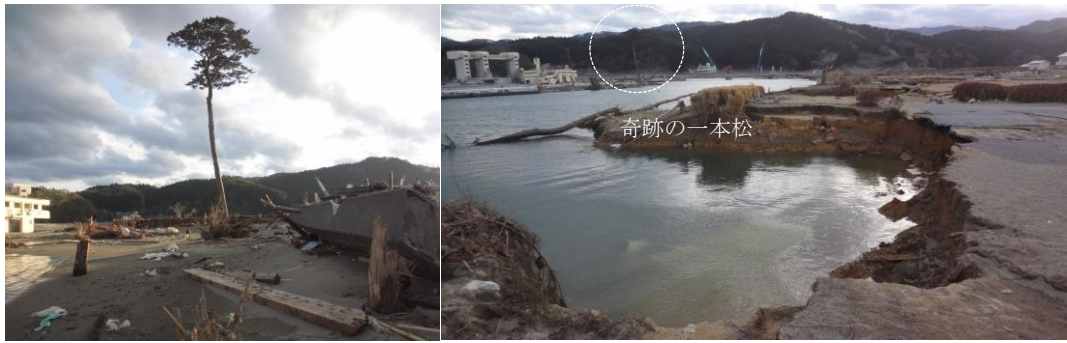
写真 25-2 被災直後の状況：2011.5.2

**写真 25-2** は、津波直後（2011.5）の様子であり、一本松が遺されているが、津波による塩水により枯死したため、金属製のレプリカで復元されて現在に至っている。また、**図 12** は、防潮堤の復興計画断面である。広田湾には人工リーフが整備されているが、防潮堤については、広田湾での 3.11 津波（レベル 2 相当）の津波痕跡高（18.3m）に対して、復旧した第 2 線堤（津波前：T.P.5.5m）の堤防高は、広田湾の設定津波高（T.P.12.5m）であり、第 1 線堤は T.P.3m とされている。ここで、第 2 線堤は両法とも被覆コンクリートブロックであるが、陸側は高田松原復興祈念公園としての景観性から覆土・植栽されている。さらに、2つの線堤の間（幅約 100m）は松原の再生のために、4 万本（被災前は 7 万本）が植林されている。津波前の高田松原の姿になるまでは、数十年の歳月が必要とも言われているが、早期の復元が望まれる。**写真 25-3** は、第 2 線堤の天端からの海側の状況であるが、第 1 線堤、保安林、第 2 線堤の状況が分かる。なお、**写真 25-4** は、高田松原復興祈念公園の園内の風景である。

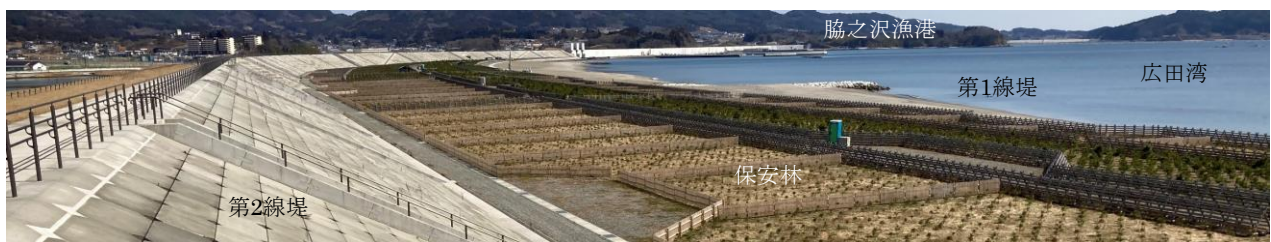
写真25-3 復旧された防潮堤と松原：高田松原、2021.3

以上のように、当該海岸では、第 1 線堤、保安林、第 2 線堤が整備され、さらに水部に繋がっているため、4 重の多重防御が構築されていると言えるが、保安林の防潮機能の回復には時間が必要である。

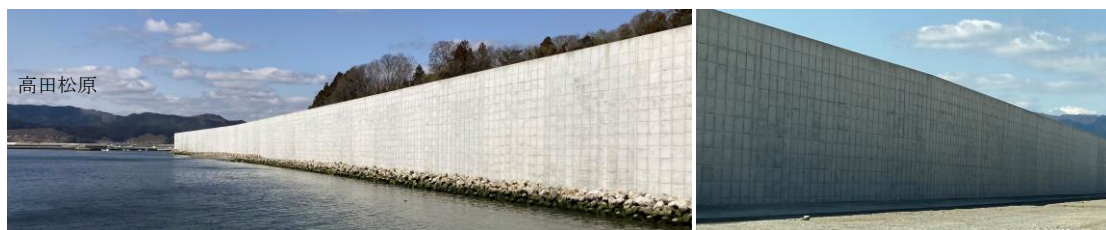
写真25-5 脇之沢漁港の直立堤：左・奥に高田松原を望む、右・陸側、2021.3

なお、写真 25-1 の右端（高田松原の東側に隣接）にある陸前高田市の脇之沢漁港では、写真 25-5 のように直立堤（T.P.12.5m）が整備されている。漁港は同防潮堤の海側にあり、防潮扉で往来するようになっているが、防潮堤の背面は地上高 6m ほどのコンクリート面の直立壁が連なっている。

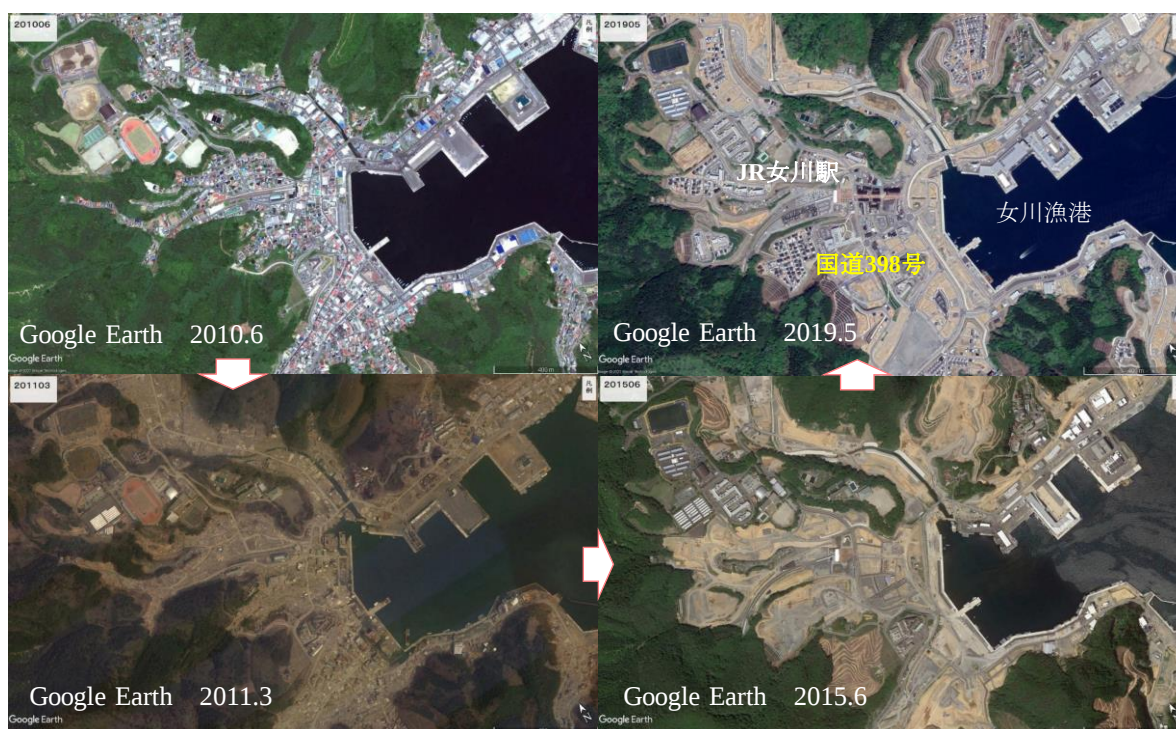
写真27-1 女川町中心部・女川漁港の変遷：Google Earthに加筆

女川町の中心部・女川漁港は、津波により漁港周辺、河川などの低へ地は浸水により甚大な被害が発生しているが、写真27-1 が示す、津波前（2010.6）、津波の直後（2011.3）、復興の途中（2015.6）、復興の進展（2019.5）の推移を経ているが、着実にかつ大きく変貌してきている。

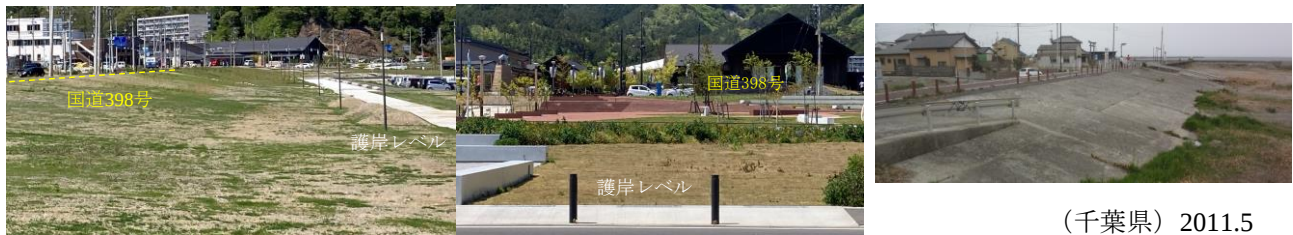
写真 27-2 道路盛土（左・中、2021.5）と緩傾斜堤例との比較

ここで、国道 398 号は T.P.5.4m で嵩上げされた盛土で復興されたが、盛土は擁壁に覆土がされて、法面は緩傾斜構造であるため、写真 27-2 左・中のように防潮機能が想定された道路のイメージはなく、違和感のない、自然の風景を形成している。

なお、防潮堤の設計津波高の設定では“せり上がり”が考慮されているが、当該構造は道路ではあるものの、レベル 1 津波による遡上に注意が必要である。例えば、写真 27-2 右の緩傾斜堤では、3.11 津波により防潮堤の背後地の津波浸水被害が発生している。

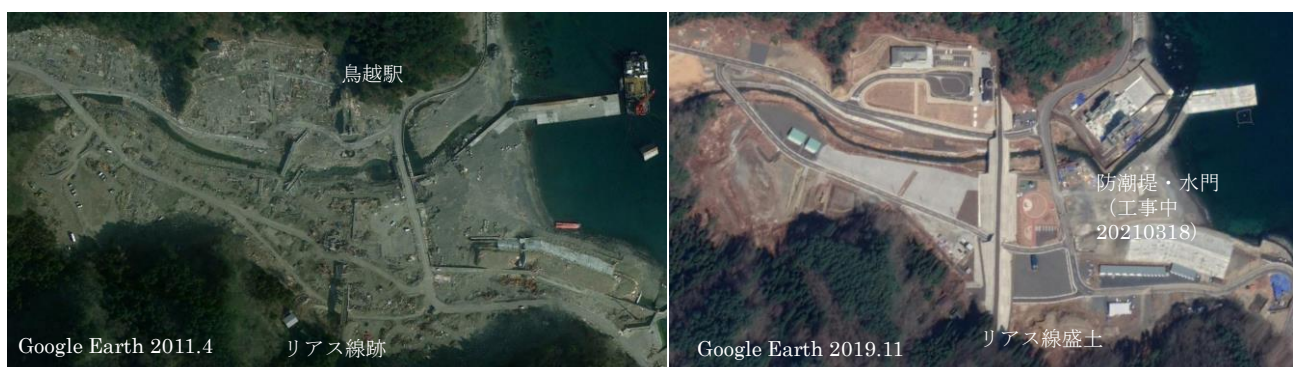
写真28-1 津波による被災と復興中（2021.3現在）の状況：Google Earthに加筆

三陸鉄道リアス線の鳥越駅付近では、山あいの松前川の低平地（幅約 250m）を横断する鉄道盛土にあったが、写真 28-1 左（2011.4）のように低平地全域が浸水被害を受けている。同写真の右は鉄道盛土と鳥越駅の復興中（2019.11）の状況であるが、鉄道盛土（写真 28-2、T.P.13m：著者の推定）は海側と山側の法面がコンクリートブロックで被覆されており、津波に対する防潮機能と耐津波性が考慮されている。なお、鉄道盛土を横断する松前川および横断道路も開口状態にある。

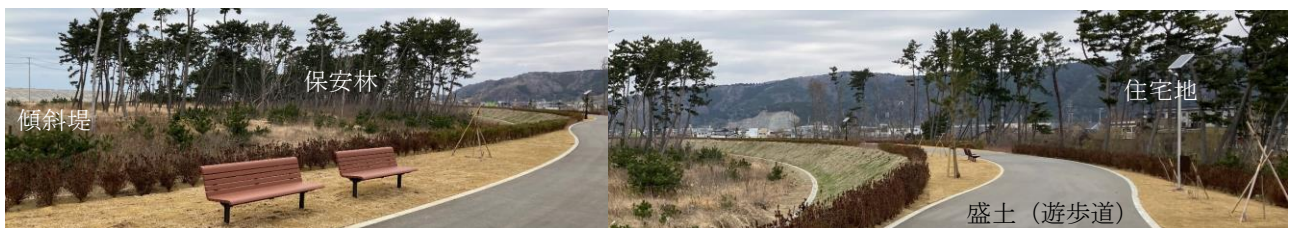
写真29-1 保安林～盛土（遊歩道）と住宅地：2021.3

津波前は、海側から内陸に向かって、防潮堤、道路、保安林があり、住宅地等に繋がっていた。津波により住宅地で浸水被害が発生したが、保安林により津波が抑制されていた。復興では、保安林内および境界部に、遊歩道の盛土（地盤高 4m ほど、写真 29-1）が新たに整備されている。さらに、遊歩道の盛土は、写真 29-3 下の左側の一般道路（車道、写真 29-2 右、地盤高 4m ほど）に繋がっているが、この連続化により地域としての防潮機能の高度化が図られていると言える。

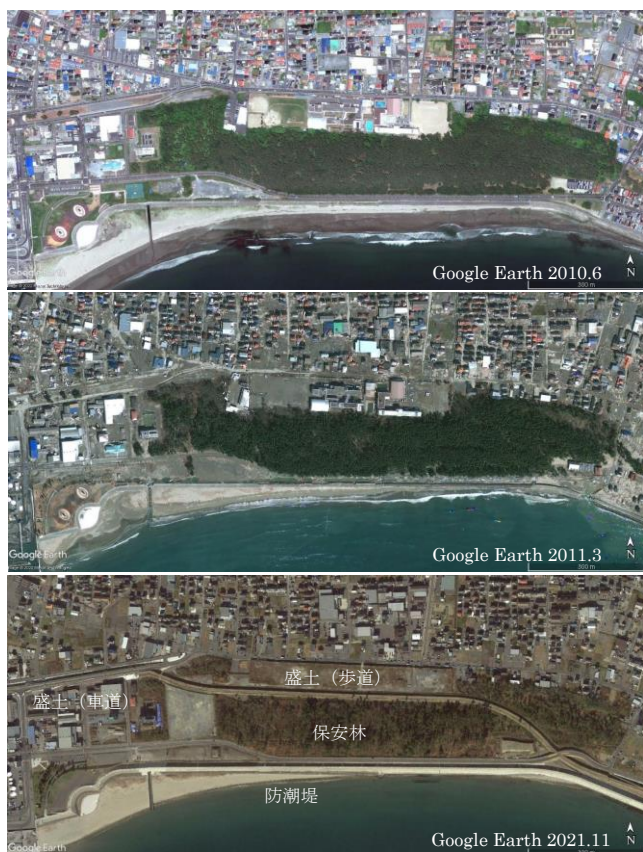
写真29-3 石巻市長浜の変遷：Google Earthに加筆

石巻市内の旧北上川の東側に位置する長浜は、写真 29-3 の通り、津波前（2010.6）、津波直後（2011.3）、復興後（2021.11）のように変遷している。当地区の防潮堤については事例 2.4 (2) を参照することとし、当地区の「多重防御」の特徴は以下の通りである。

このように、当地は、津波前の防潮堤（改築）、保安林に加えて、新たに整備された盛土（遊歩道、車道）による3重防御が形成されていると言える。

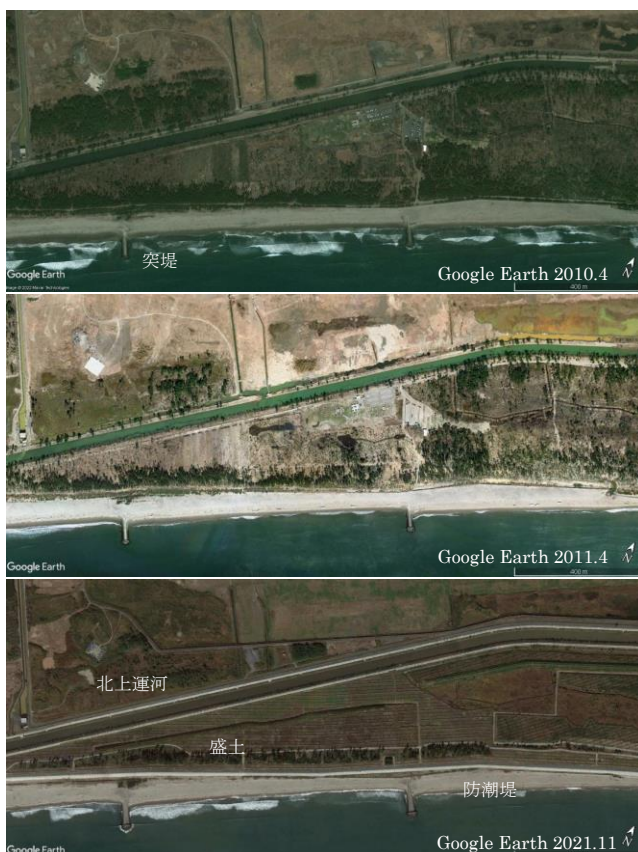
写真30-1 東松島市大曲浜（一部）の変遷：同左

石巻平野の東松島市の大曲浜は、写真 30-1 の通り、津波前（2010.4）、津波直後（2011.4）、復興後（2021.11）のように変遷している。当地区の防潮堤については事例 2.4 (3) を参照することとし、当地区の「多重防御」の特徴は、以下の通りである。

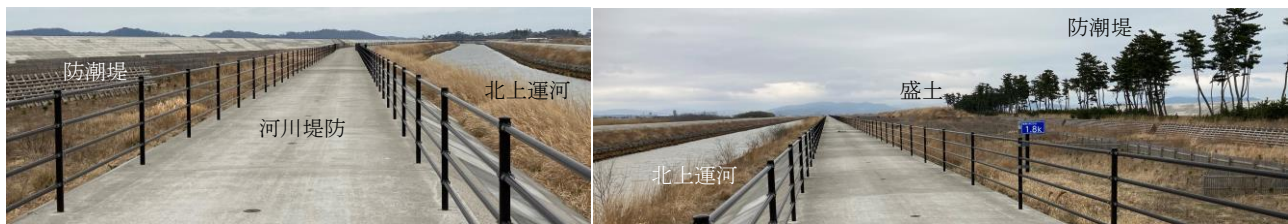
写真30-3 防潮堤、保安林、盛土、北上運河による多重防御：東松島市大曲浜：2021.3

当海岸では、海側から内陸に向かって、保安林、北上運河があり、背後の航空自衛隊松島基地などに繋がっており、浸水被害が発生している。復興では、写真 30-3 のように、新たに防潮堤（T.P.7.2m）が整備され、北上運河が改築されるとともに、保安林の再興のための植林、さらに盛土が幾重にも整備されている（写真 30-4 左）。

以上、当地は、新たな防潮堤、保安林、北上運河、盛土による 4 重防御が形成されていると言える。

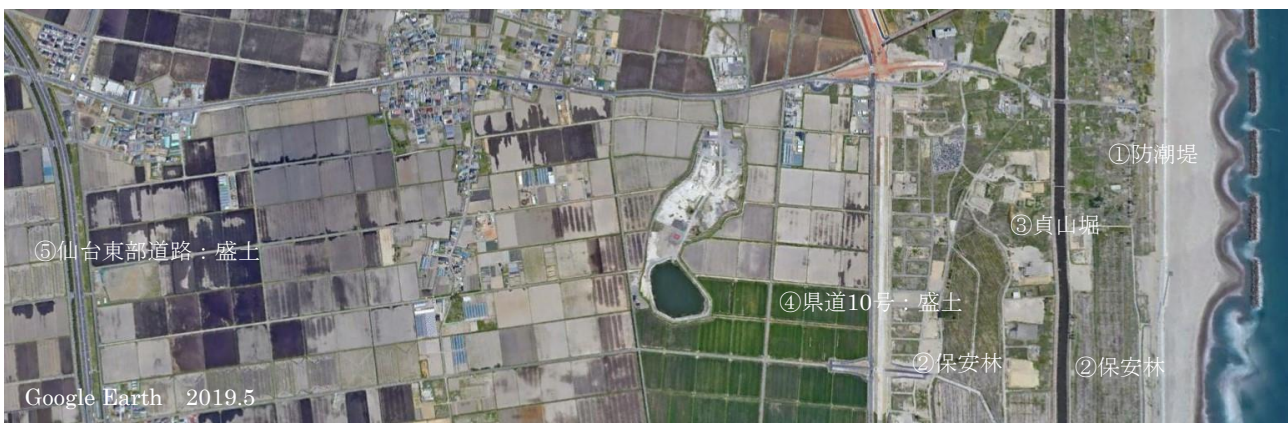
写真31-1 荒浜地区の広域多重防御：Google Earth に加筆

写真31-1は 荒浜の海陸方向の海岸から仙台東部道路までの状況（2019.5）である。同写真に記したように、海岸から、防潮堤（T.P.7.2m：海岸線から約150m）、保安林、貞山堀（同約450m）、保安林、県道10号（地盤高約6m：同約1km）、仙台東部道路（地盤高約6～8m：同約3km）が海岸線にほぼ並行して存在する。

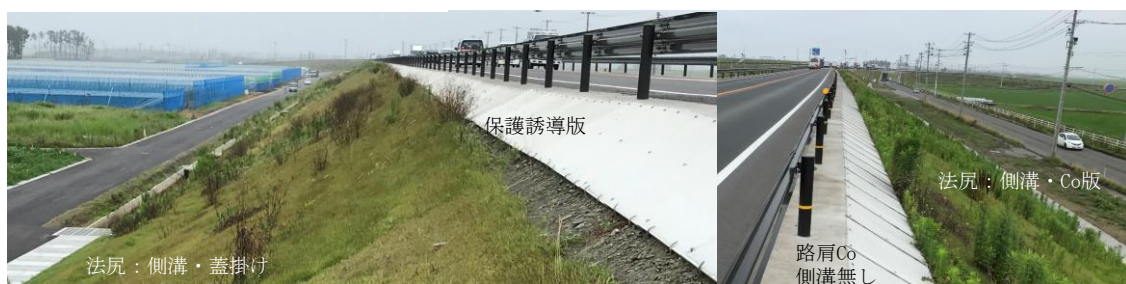
写真31-3 嵩上げ道路盛土：仙台市荒浜、2020.7

ここで、県道10号の塩釜・亘理線の七北田川～名取川の10kmは、津波前は平坦道路であったが、盛土構造で復興されている<sup>45)</sup>。写真31-3 は道路の天端の状況であるが、両法肩は津波の越流を考慮して保護され、特に、山側の法尻はコンクリート（Co）版、側溝により侵食防止が施されている。
