# 東日本大震災の復興により津波に備える沿岸陸域の姿から学ぶ ー津波災害から12年を経てー

2023年3月11日

常田賢一

2011年東北地方太平洋沖地震の後、津波による防潮堤および沿岸域の被災状況を現地調査し、震災発生から10年を経た、2021年3月に陸域における津波被害からの復興状況に関する現地調査を実施した。本文は、被災直後の状況と10年後の復旧・復興の状況を比較することにより、岩手県、宮城県などの被災した沿岸陸域が、将来の津波に立ち向かう姿に変貌していること記すとともに、復興により得られた知見などを、将来の津波防災に活かす取組み、動きを展望している。

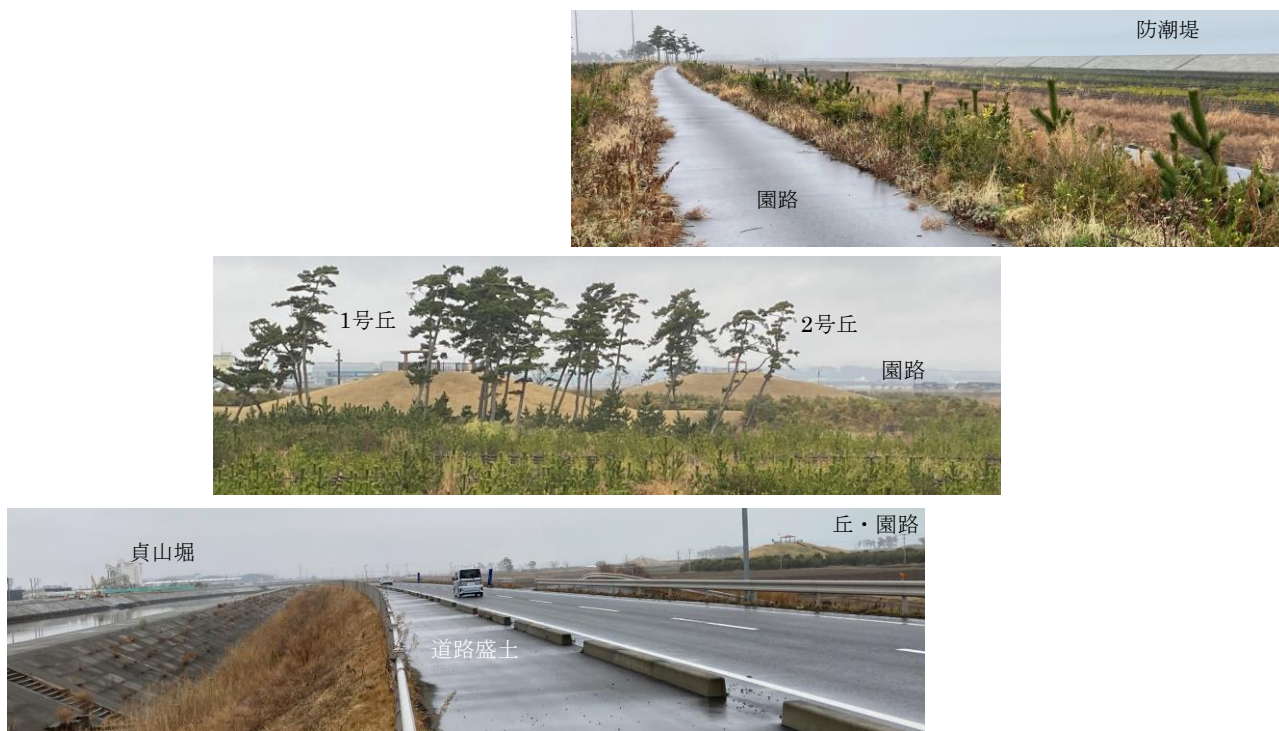
写真32-2 千年希望の丘地区の多重防御：上・防潮堤～園路、中・丘、下・道路盛り土・貞山堀

写真32-2上・中・下は、それぞれ、防潮堤～保安林（新たに植樹）～園路、丘、丘・園路～道路盛り土～貞山堀の例示である。

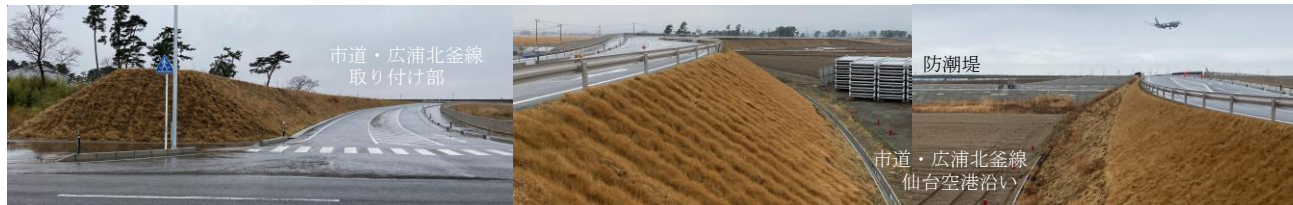
写真33-2 道路盛土による第二次防御ライン

市道・関上南北線：写真33-1の左・写真①、右・写真②の付近、2021.3

市道・広浦北釜線：写真33-1の左・写真③、中・右・写真④

写真 33-1 は、復興途中（2019.5）の状況であるが、関上地区～仙台空港付近までは、①防潮堤～②保安林～③広浦・③貞山堀（海岸線から約 1km）～④道路盛土（第二次防御ライン：市道関上南北線・同広浦北釜線、同 1.5~1.8km）により 4 重の防御が形成されている。さらに、西側（写真の上）方向には、⑤仙台東部道路があるので、これを含めると 5 重防御とも言える。

なお、前出の写真 33-2 および写真 45 右下のように、嵩上げの住宅地は新設された道路盛土と同一レベルで繋がっているが、個々の対策の連続化により、津波減勢性、避難性の性能は向上する。

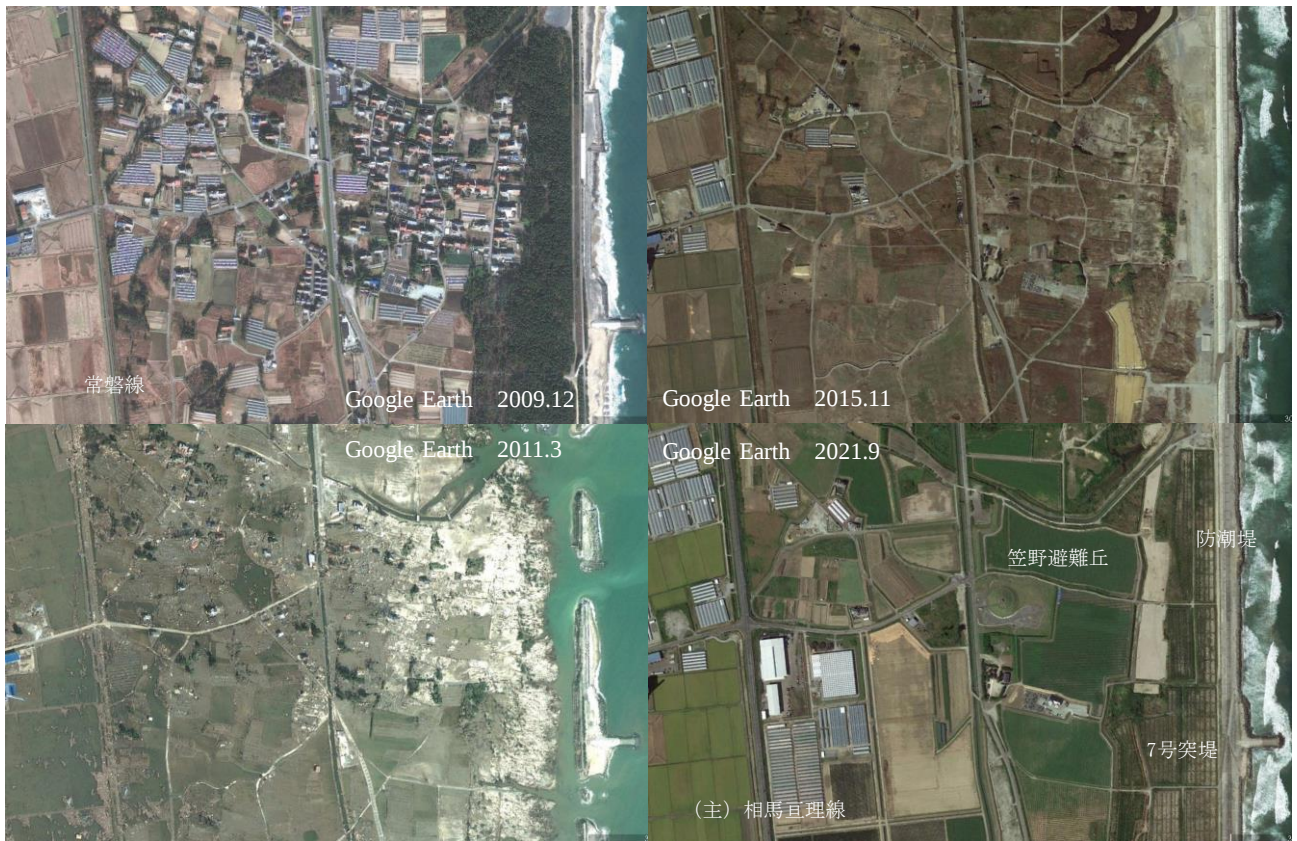
写真34-1 山元町の笠野地区付近の変遷：Google Earthに加筆

なお、写真 34-1 は笠野地区の変遷であるが、常磐線の線路跡地が道路盛土に変わっている。また、写真 34-2 は、西側の山地部から道路盛土と防潮堤の遠望である。

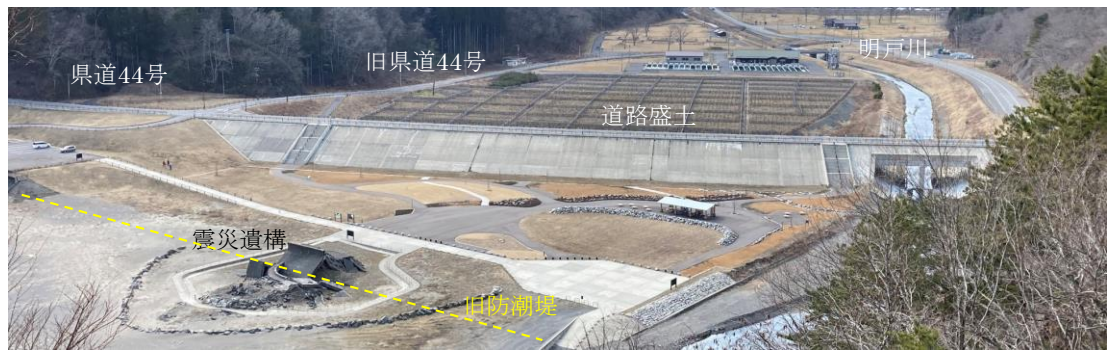
写真35-3 海側からの復興の状況：明戸海岸、2021.3

写真35-3 は、海側から見た明戸海岸の復興状況であるが、ルート変更されて新たに設置された道路は、盛土構造により低平地を横断し、その海側にあった防潮堤は、一部が震災遺構として保存されている。また、写真35-4左は同地区を南側からの状況であるが、津波により存置した防潮堤はそのままの状態である。また、決壊した防潮堤の一部は、同写真右のように、震災遺構として保存されている。

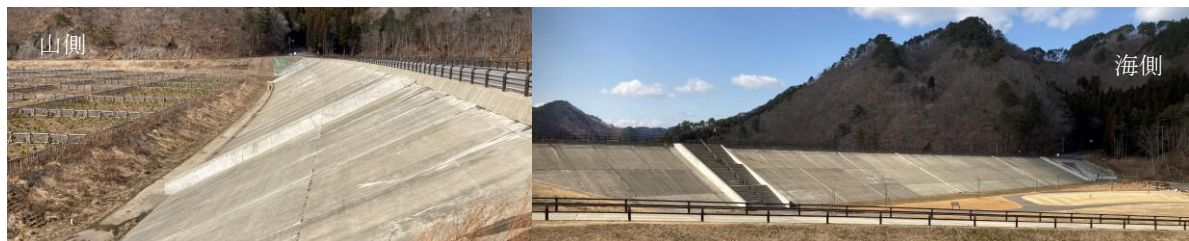
写真35-5 道路盛土の山側（左）、海側（右）：明戸海岸、2021.3

さらに、道路盛土の構造（写真35-5 参照）は、天端高は復興に当たっての防潮堤の堤防高設定値 T.P.14.3とされ、旧防潮堤（T.P.9m：現地看板による）よりも5.4m 高い。また、盛土の表法および裏法はコンクリートブロックにより被覆された構造とされ、耐津波性を考慮した構造である。

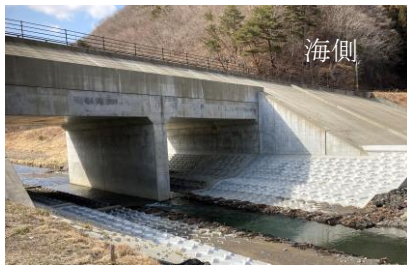
(1) 明戸海岸・道路盛土：2021.3

なお、道路盛土の河川横断部はボックス構造（写真35-6(1)）であるので、津波に対しては開口部になるため、津波時には河川での遡上、浸水が危惧される。ここで、防潮堤の場合、河川や水路の横断部は、写真35-6(2)、(3) のように、海側を壁構造として常時の通水を妨げない最低限の開口とし、津波時は山側で扉により遮断する構造にしている（写真35-6(3) には、海側と山側を示す。）。なお、写真35-6 (4) は普代水門であるが、防潮堤に付帯する水門と同様な構造になっている。

ここで、明戸海岸の津波前あるいは津波直後の状況（写真35-2）によれば、水門は壁状構造になっているので、防潮機能を持たせた当該道路盛土でも、防潮堤と同様な措置が必要かもしれない。

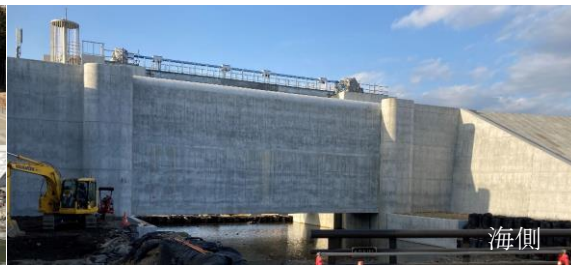
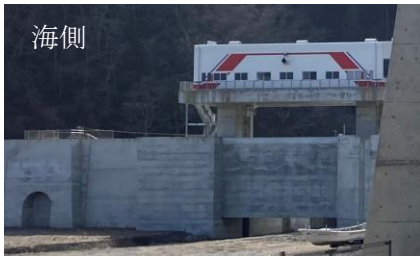
写真35-6 防潮堤の河川・水路の横断部の構造：2021.3

(2) 田老漁港：2021.3

(3) 平井賀水門：2021.3

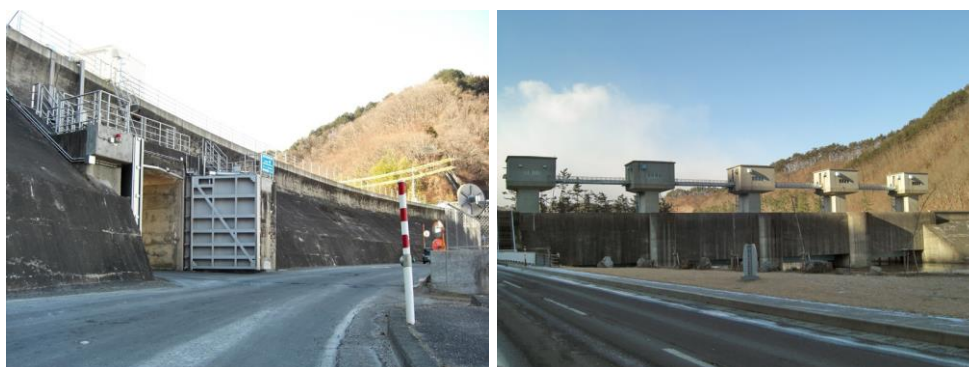
写真36-1 太田名部防潮堤（右）と普代水門（左）<sup>57)</sup>

写真36.1 は、普代水門と太田名部防潮堤の津波前（2010.6）と津波直後（2011.4）の比較であるが、写真36-2 の通り、普代水門は、普代川の兩岸に山付きして横断する堰であり、太田名部防潮堤は、狭隘な谷地形の入口を遮断した防潮堤である。

3.11津波（痕跡高 T.P.18.4m）により、普代水門（1984年完成、延長205m、T.P.15.5m）は高さ20m の津波による浸水を最低限に食い止め、村内の人的被害を死者0、行方不明者1に抑え、「奇跡の水門」と呼ばれて注目されている。また、太田名部防潮堤（1967年完成、同155m、T.P.15.5m）は越流していない。

このように、普代水門は、昭和47年着工から12ヵ年を経て昭和59（1984）年に完成したが、27年後の3.11津波により、効果が実証された。また、太田名部防潮堤は、昭和37年着工から6ヵ年を経て昭和42（1967）年に完成したが、44年後の3.11津波で実証されたことになる。

以上の通り、普代水門と太田名部防潮堤は、単一の構造物による単一防御の有効性を示唆している。

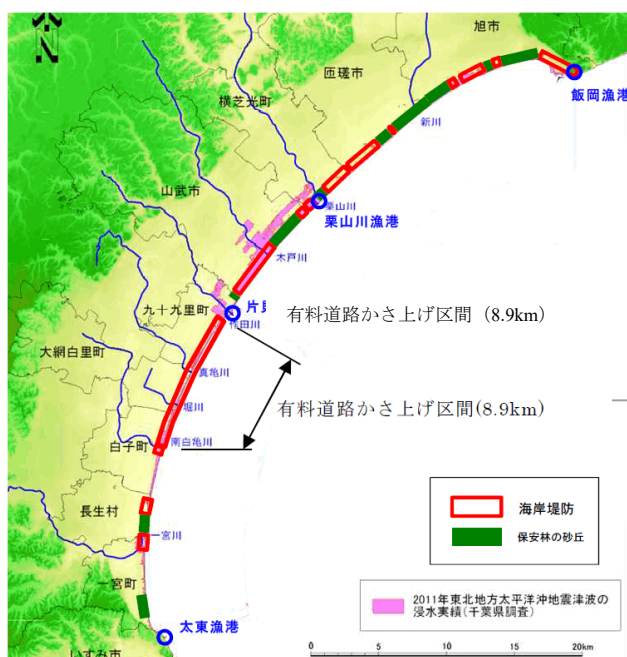
図17 有料道路嵩上げ断面図<sup>14)</sup>

図 17 は道路の横断面図<sup>14)</sup>であるが、現況道路を盛土で嵩上げをしており、嵩上げに伴う用地幅の制約のため、山側は補強土壁により安定化を図っている。なお、海側の法面は 1 : 1.5 の法勾配であり、海陸の往来のために、横断ボックスが設置されている。ここで、津波時の横断ボックスからの浸水が課題となるが、写真 37-1 は Google Earth からの横断部の状況（2021.9）である。同写真から分かるように、横断ボックスの海側には出入口を囲うブロック張の盛土があり、浸水を防止する配慮がされている。なお、道路の嵩上げ前は、海陸の往来は難しかったと思われるが、嵩上げにより交流性も向上したと言える。

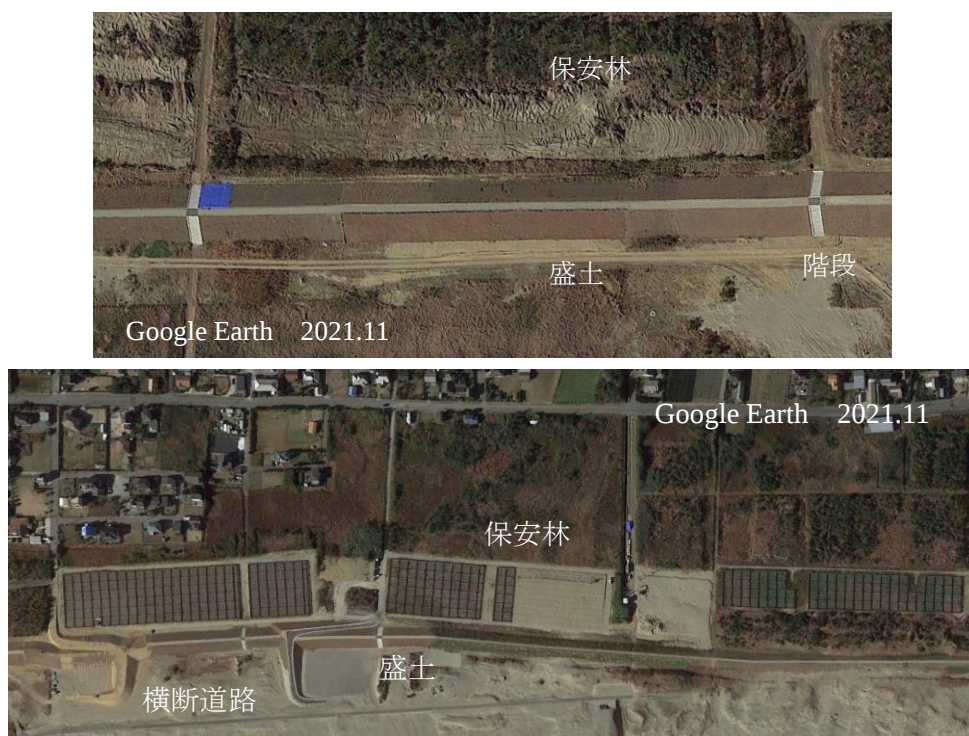
写真37-3 保安林の砂丘による津波対策：上・施工直後、下・横断道路など、Google Earthに加筆

さて、前述の通り、九十九里浜の津波対策のうち、保安林の砂丘については、写真 37-3 が参考になる。同写真によれば、保安林の海側に新たに盛土を造成し、往来のための階段、道路が整備されていることが伺える。

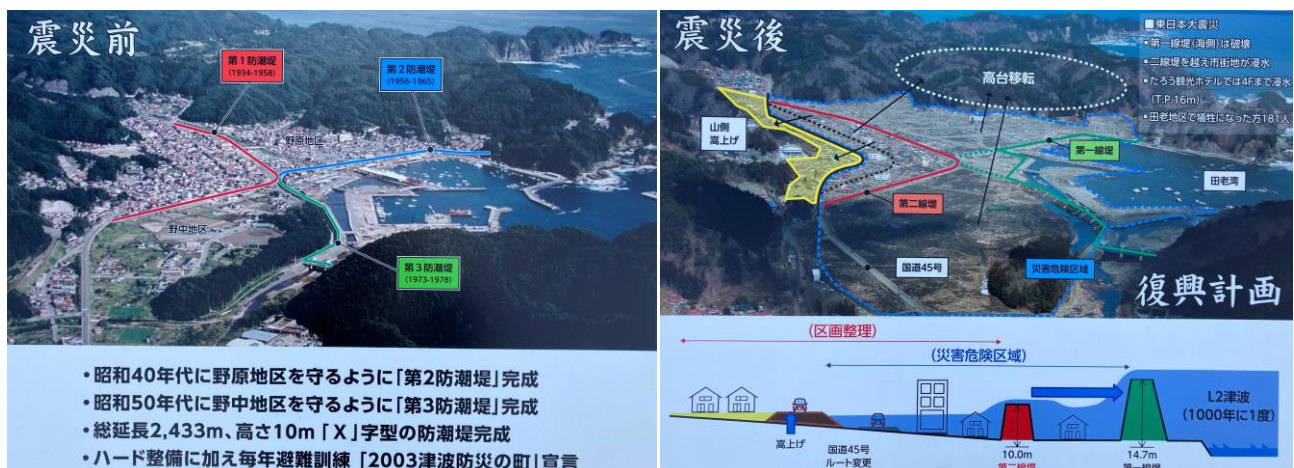
写真38-1 震災前、震災後と復興計画：「現在地」に設置された看板による、2021.3

宮古市田老地区は、写真36-1左のように、津波前は高さ（T.P.10m）の第1線堤、第2線堤、第3線堤の防潮堤が整備されていたが、3.11津波により同写真右のような甚大な浸水被害を受けた。同写真の記載によれば、第2線堤、第3線堤は破堤し、さらに第1線堤を超えて市街地が浸水、たろう観光ホテルでは4Fまで浸水（T.P.16m）、田老地区で犠牲になった方は181名である。

復興では、写真38-1右の通り、第一線堤（T.P.14.7m）と第二線堤（T.P.10m、旧堤防存置）の2重の防御によることとし、山側は嵩上げて住宅系用地（普通）とし、海側は災害危険区域としている。さらに、田老三王地区を新たに造成し、住宅などの高台移転を図っている。

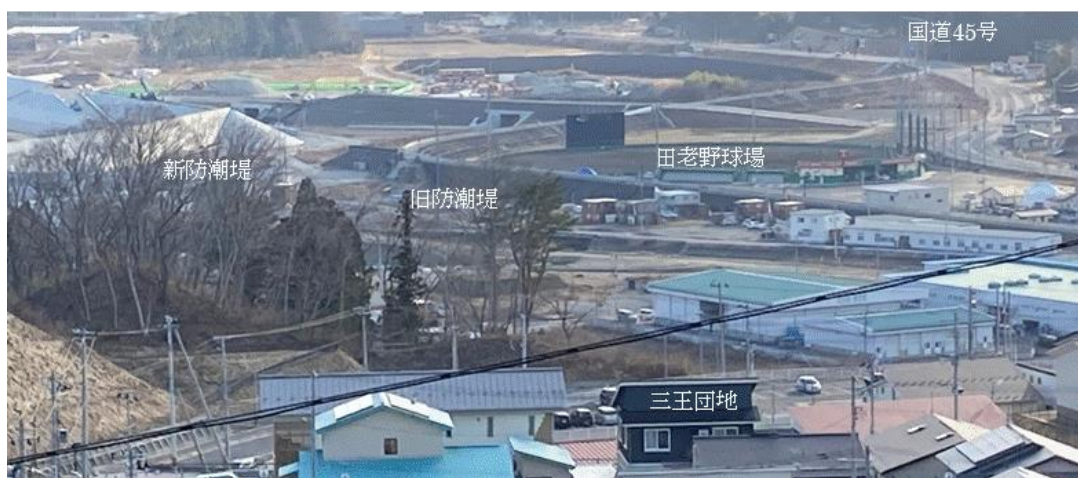
写真38-3 山地造成による高台移転：宮古市田老三王団地、2021.3

写真38-3 および写真38-4 は、山王団地の高台にある展望台（写真38-2 の現在地）からの田老地区の様子である。

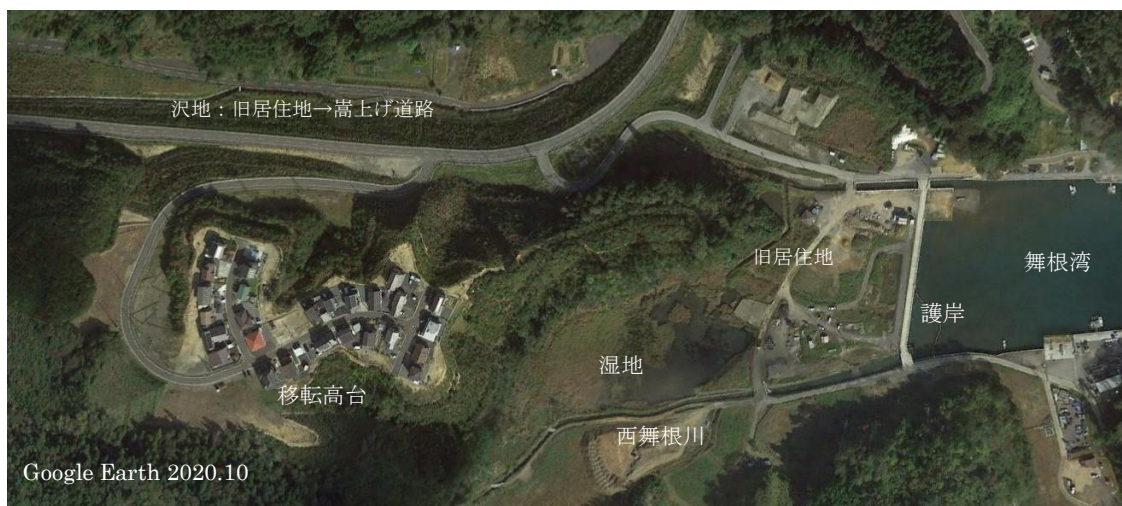
写真39-1 防潮堤を原形復旧して高台移転：気仙沼市舞根、Google Earthに加筆

気仙沼市西舞根・舞根2区は舞根湾奥（低平地幅150mほど）の集落である。復興では、住民の総意により山地を造成した高台（護岸から約300m以遠、標高40mほど）に移転した（写真39-1）。しかし、生態環境の保全、防潮堤で守るものが無いため、防潮堤（T.P.9.9m）は不要とされ、護岸の原形復旧に留まる（写真39-2）。また、写真39-3左のように、西舞根川では左岸護岸の一部撤去、右岸側の生態配慮の護岸改修により、河川～海～湿地の水循環を図った湿地が保全された<sup>26)</sup>。

以上、当地区の復興は、高台・集団移転により、海岸は護岸の原形復旧に留め、自然保護などを実現した特筆できる事例である。

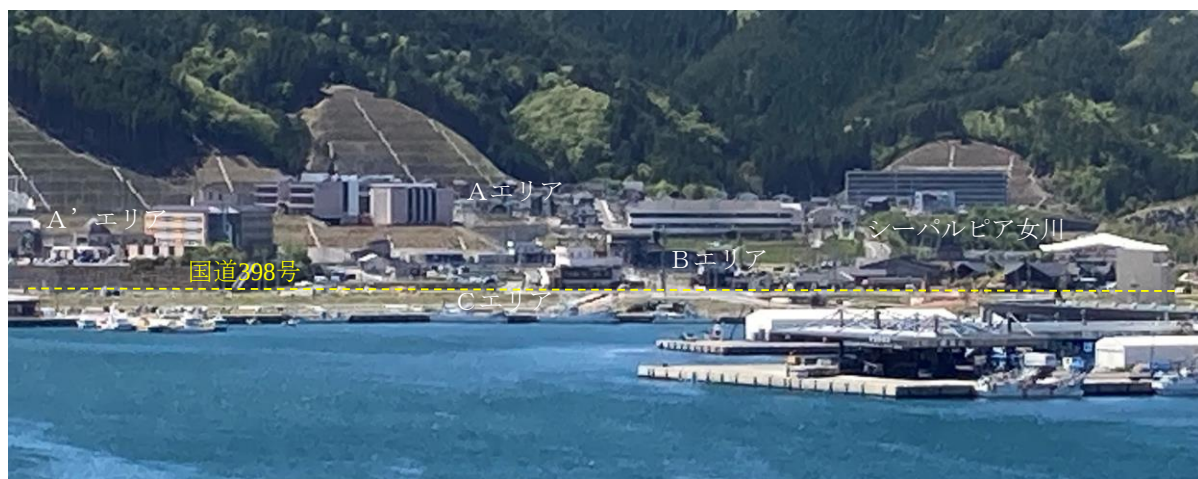
写真40-1 国道398号とA～Cゾーン：2021.5

女川町の復興まちづくりでは、本文の図13（前出）で示したように、対象地域をA、A'、B、Cの4つのエリアに区分し、AおよびA'は高台移転のエリアに設定され、レベル2津波（3.11津波：T.P.18.0m）でも浸水しない地域として整備されている。写真40-1 は女川湾からの中心部の遠望であるが、図20の平面図では分からないが、AおよびA'エリアが高台であることが分かる。

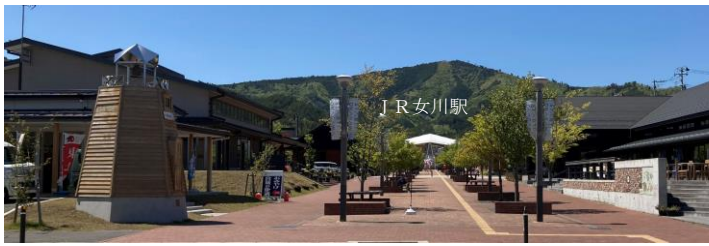
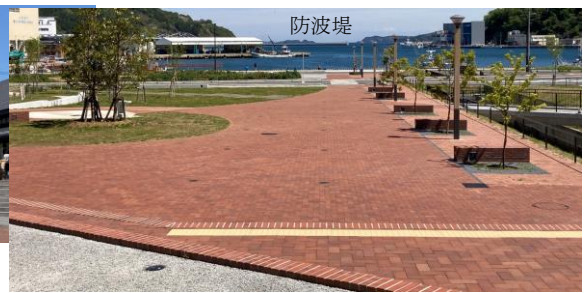
写真40-2 シーパルピアと女川漁港を望む：2021.5

また、写真40-2 は国道398号と女川駅間の商業・業務エリアに整備された商業施設であるが、Bゾーンにあり、レベル1津波は浸水しないが、レベル2津波は浸水を想定している。写真40-2 のように、海岸部は護岸の原形復旧であるので、視界を遮る防潮堤はないため、良好な観光交流エリアとなっている。なお、写真40-2 の通り、漁港の沖合には、防波堤がある。

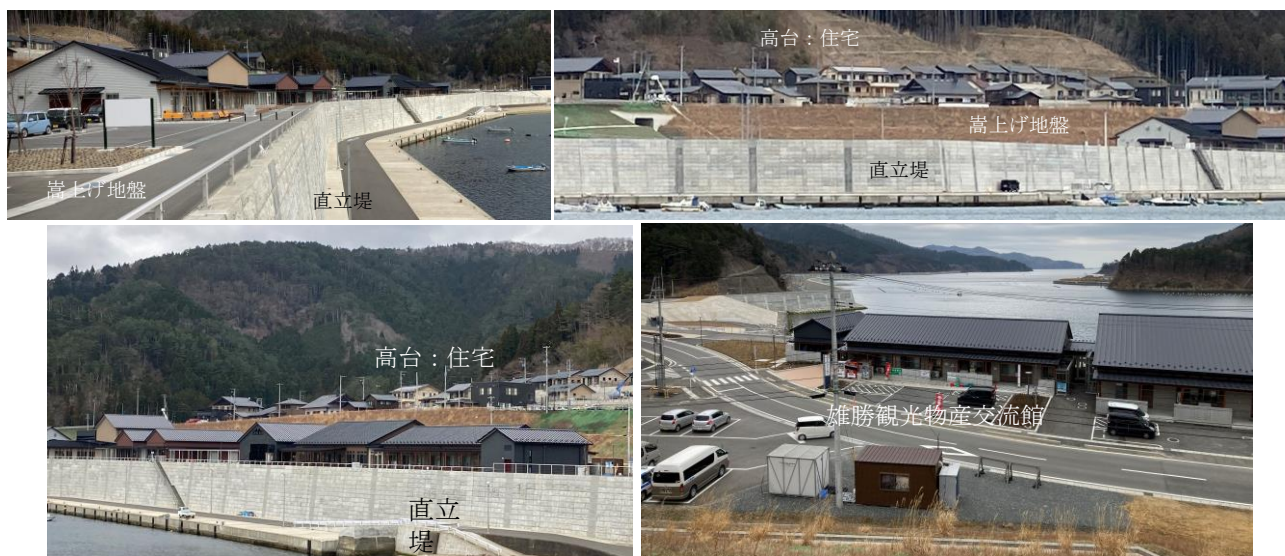
写真41-2 防潮堤、嵩上げ地盤、高台：宮古市雄勝町下雄勝、2021.3

当地区の復興では、本文の**事例2.2 (2)**の通り、海岸沿いに直立堤（T.P.9.7m）が整備されているが、雄勝漁港の東隣にある下雄勝地区では、**写真41-2**の通り、用地の制約から防潮堤の背後を盛土して嵩上げ地盤とし、さらに隣接して高台を整備し、高台移転地としている点が特徴である。

ここで、嵩上げ地盤（T.P.10m程度）は、道の駅“硯上の里おがつ”として、雄勝硯伝統産業会館、おがつ海産物直売所、雄勝観光物産交流館が整備された商業・観光エリアとして利用し、高台は2段（T.P.20～25mほど）になっており、住宅の他、河北消防署雄勝出張所、石巻市雄勝総合支所、雄勝郵便局があり、住宅・公共用地として利用している。

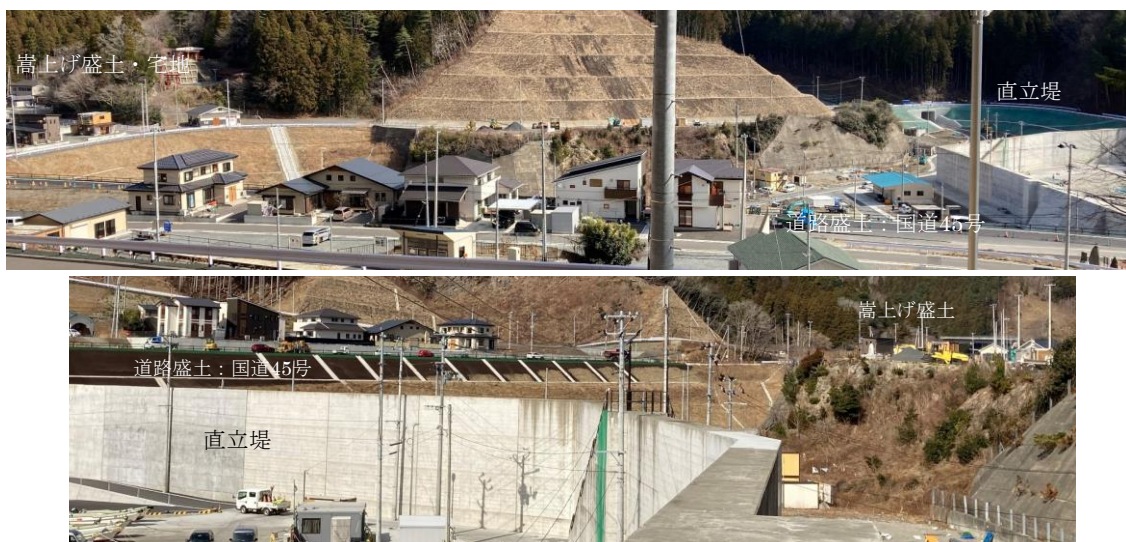
写真42-1 防潮堤、嵩上げ居住地、国道45号：上・全景、下・海側から、2021.3

本地区の復興では、写真42-1、写真42-3 のように、漁港の背後は防潮堤（直立堤：T.P.12.0m）が整備されているが、防潮堤から150mほど以遠は嵩上げ盛土により高台として造成（T.P.20mほど：推定）し、住宅地になっている。なお、国道45号は、高台の嵩上げに合わせて盛土化されているので、今次規模の津波（T.P.22.6m）に対しても、浸水は抑制され、さらなる高所への避難が容易である。

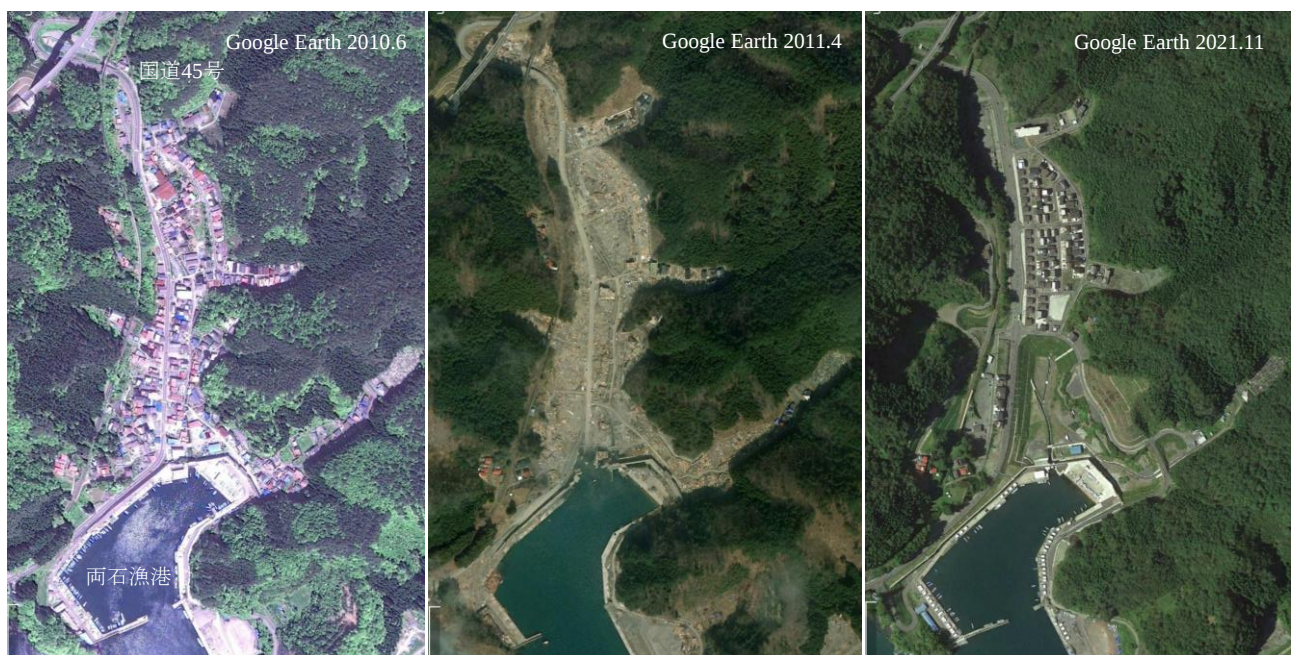
写真42-2 両石漁港の推移：Google Earthに加筆

釜石市市街地から国道45号を鵜住居地区に向かう途中にある両石漁港は、写真42-2 の通り、津波前（2010.6）、津波直後（2011.4）、復興後（2021.11）のように変遷している。津波により防潮堤が決壊して、居住地であった背後の谷状の低平地（幅100mほど）は浸水被害を受けている。

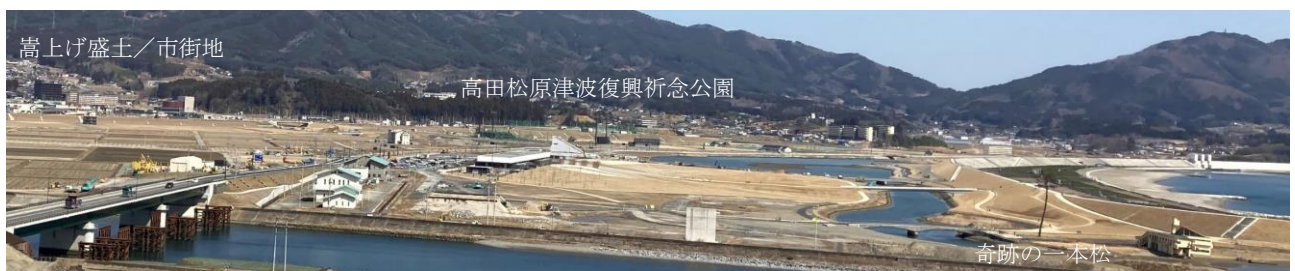
写真43 今泉地区の高台からの展望：2021.3

さらに、図21<sup>13)</sup>のように、山側は平坦地の地盤を嵩上げ（T.P.5m以上）して、鉄道、幹線道路、ロードサイド型施設、災害公営住宅、住宅などにより市街地を整備している（写真43）。なお、気仙川の西側は、復興用の土砂採取跡地が高台として整備され、住宅地になっている。

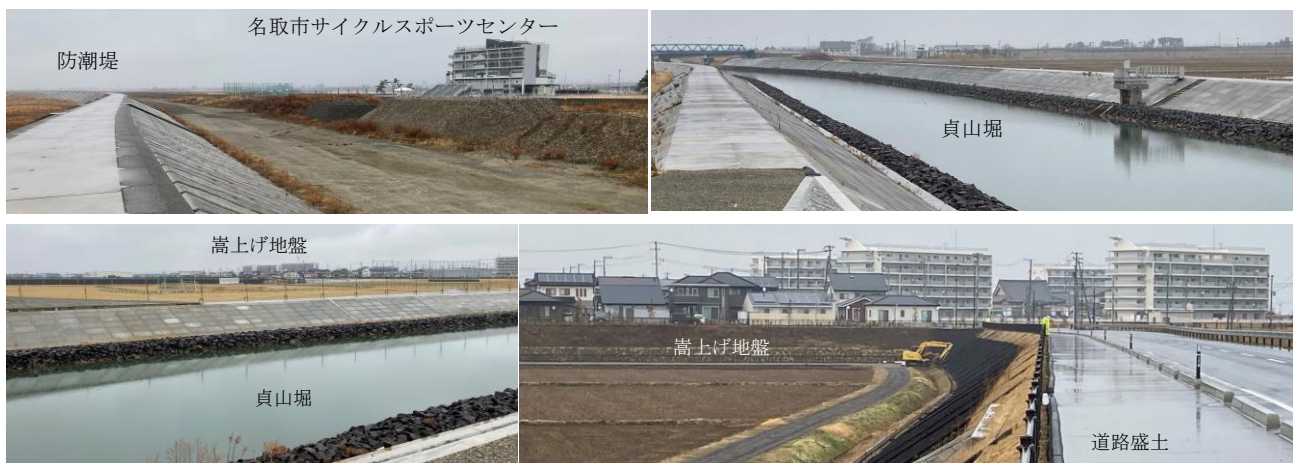
写真45 嵩上げ地盤と道路盛土の一体性：名取市関上、2021.3

写真 45 は津波の抑止に関わる、防潮堤、貞山堀の状況と嵩上げ地盤の状況である。なお、写真 45 左上の名取市サイクルスポーツセンターは、津波により浸水被害を受けていたが、3.11 津波から 9 年半後の 2020 年 10 月にオープンしている。

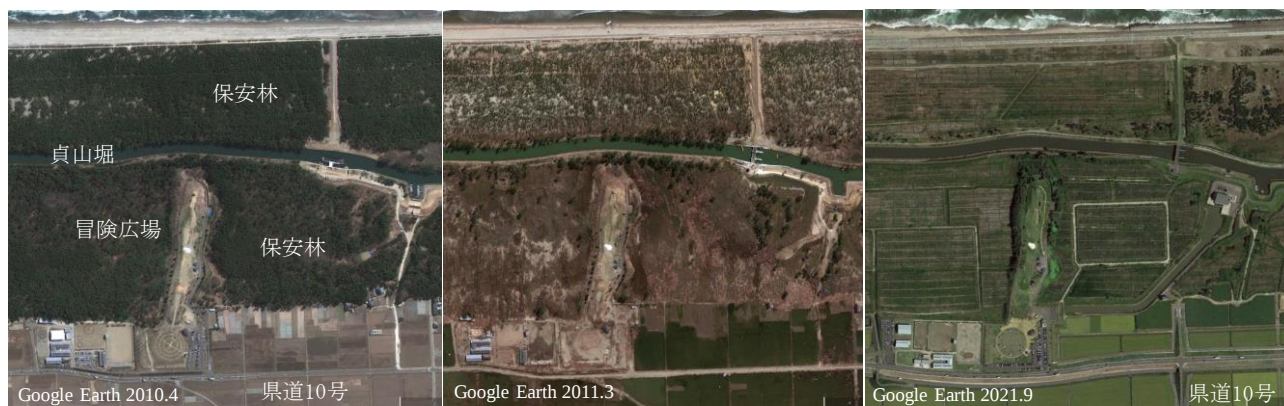
写真46-1 冒険広場の周辺の推移：Google Earthに加筆

仙台市の海浜公園冒険広場は、津波前に整備されていた嵩上げ盛土であるが、写真46-1 のように、津波前 (2010.4)、津波直後 (2011.3)、復興後 (2021.9) の変遷している。同盛土は、東西 (写真の上下方向) に島状 (延長約400m、幅約50～100m) に造成されており、頂上の展望台はT.P.15mである。

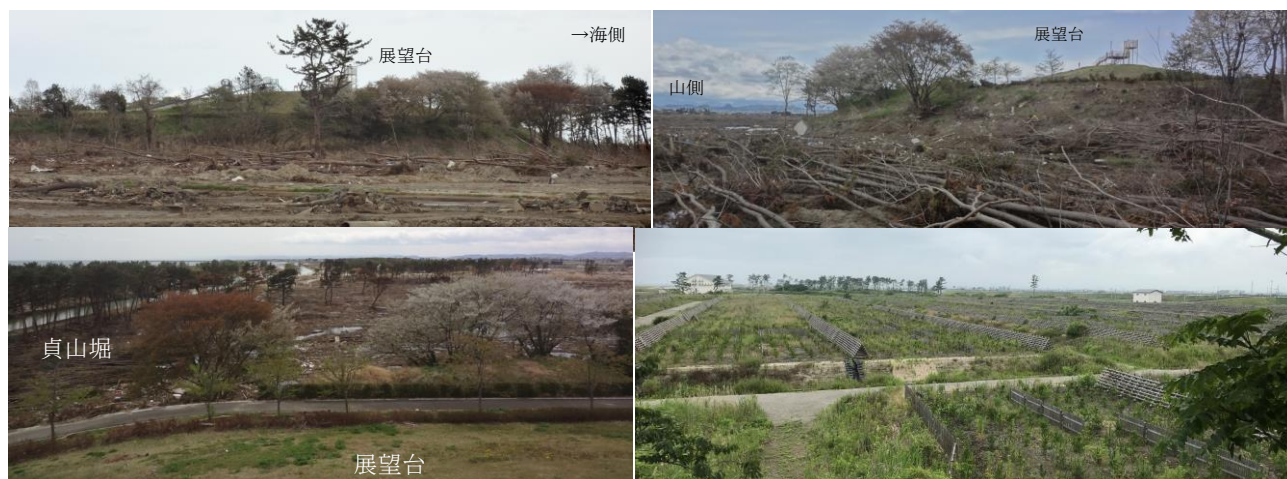
写真46-2 冒険広場の盛土などの被害：左上・左下・右上2011.5、右下2020.7

津波 (浸水深10m程度) でも上部は浸水せず、付近の住民の避難場所になった。写真46-2 は盛土周辺の保安林の流出状況であるが、津波流を受けた盛土の海側の前面および側面の侵食は表層に留まり、致命的な被害にはなっていない<sup>47)</sup>。これは、盛土が津波流に対して侵食し難い、言い換えれば、粘り強

いことを示唆している。

復興により、盛土周囲の保安林は植林により再現（写真46-2右下）されており、冒険広場の盛土は写真46-3のように、津波時は平坦構造であったが、盛土構造で復興された県道10号（前出、写真31-3 参照）と同レベルで繋がっている。このように、異なる管理者による冒険広場の盛土（仙台市）と道路盛土（宮城県）の一体的整備により、避難性などの防災性が向上できる。

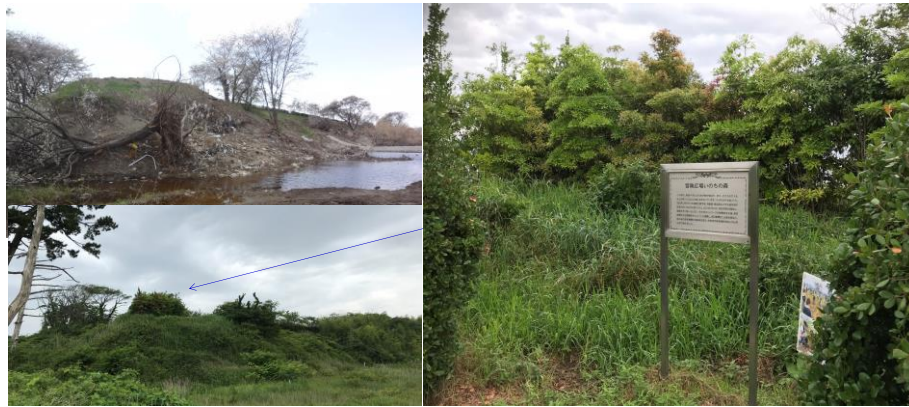
写真46-4 冒険広場の海側の先端部の状況：左上・津波直後2011.5、左下・右2020.7

写真46-4左上は、冒険広場の海側の先端部の侵食状況であり、盛土内部が露出しているが、ゴミの処分用の人工盛土であったと推察される。なお、写真46-4左下は同じ場所の現在（2020.7）の状況である。盛土の一部には、写真46-4右の「冒険広場のいのちの森」があるが、設置された看板には“「いのちを守る森づくり」を世界に呼びかける植物生態学者、宮脇昭・横浜国立大学名誉教授の指導を受け、仙台市の協力のもと、2011年7月31日特定非営利活動法人・冒険あそび場-せんだい・みやぎネットワークが植樹祭を主催。毎日新聞社の全国植樹キャンペーンと連携し、毎日新聞社と公益社団法人・国土緑化推進機構の各助成を受け、市内外の参加者約300人が心を込めて植えました。”と記されている。

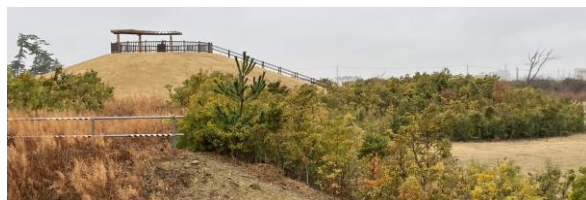
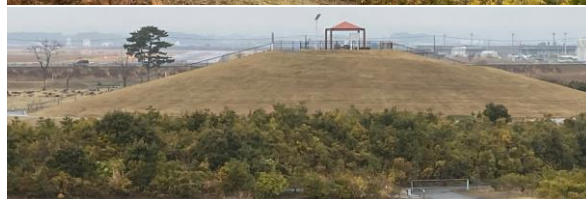
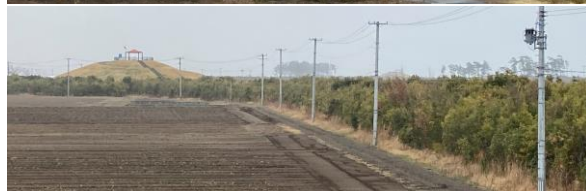
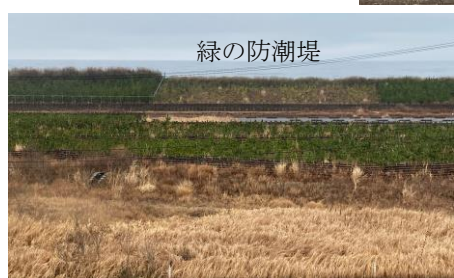
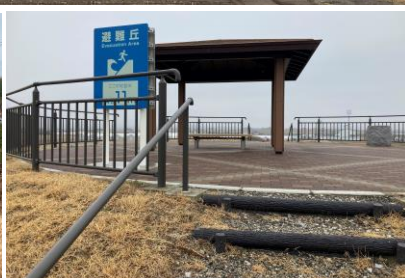
写真47-1 千年希望の丘／第1号～3号、14号丘：岩沼市下野郷浜、2021.3

写真47-1は、整備された丘の事例であるが、それぞれ第1号丘、第2号丘、第3号丘および第14号丘である。第1号丘から第3号丘は、本文の事例3.2 (4)の地区の多重防御の一翼を担っている。また、第14号丘の海側には、緑の防潮堤が望める。

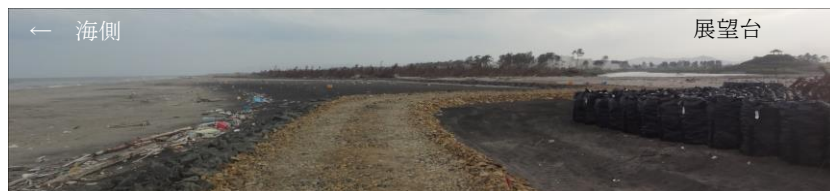
写真47-2 第4号丘として復元された高台盛土の津波による被災状況：2011.7

写真47-2は、3.11津波後（2011.7）の岩沼海浜緑地の展望用高台の盛土であるが、地盤高が約9.8m、天端は10mの円形であった。法面の浸水・侵食の痕跡から浸水深は6.8mと推定したので、津波により上部の3m程は浸水を免れていたことになる。なお、法面勾配は下部が1:4、上部が1:2ほどで、低木、草本に被覆された法面の侵食は非常に少なく、盛土の損傷は僅かであった<sup>48)</sup>。この展望台は、千年希望の丘の第4号丘として復元されている。

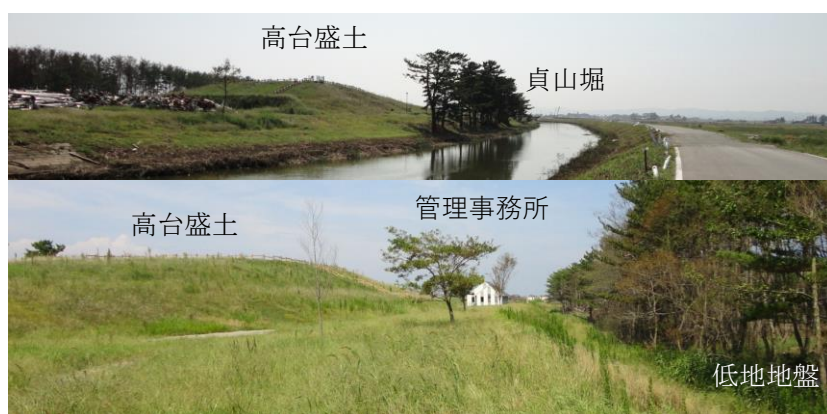
写真47-3 津波後の高台盛土の損傷（亀裂、噴砂）と管理事務所：2011.9、第6号丘として復元

また、写真 47-3 は、岩沼市二ノ倉地区の貞山堀の海側に沿って整備されていた高台盛土である。同写真の左下のよう、盛土は写真右の低地からの2段構造であり、1段目は地盤高 2.6m、2段目の高台盛土は地盤高 6.9m であった。従って、高台盛土は低地から 9.5m の高さがあり、底面は 60m×280m ほど、天端は 20m×30m ほどの規模であった。この高台盛土から 30m ほど離れた場所にあった管理事務所

は1段目の盛土上にあったが、津波による浸水痕から浸水深は1.3mであり、低地からの浸水の高さは3.9mほどと推測していた。なお、写真47-3右のように、高台盛土の天端は地震動により亀裂が発生し、法面には液状化による噴砂痕が見られた。これは、津波前の地震動による構造物の損傷、変形にも注意が必要であることを示唆していた<sup>49)</sup>。この高台盛土は、写真47-4の第6号丘として復興されており、貞山堀の護岸も再整備されているが、管理事務所は補修されているようである。

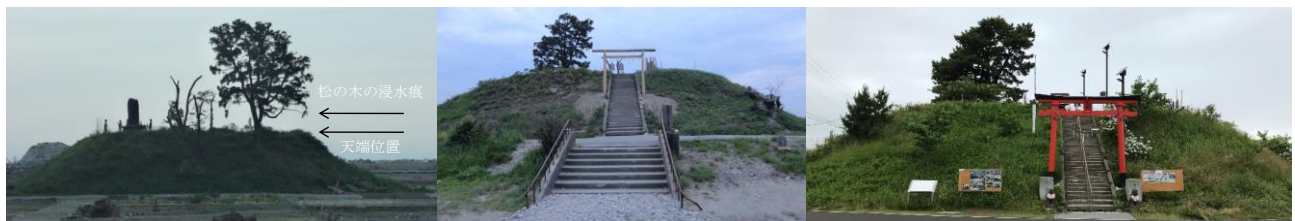
写真48-1 日和山富士の変遷：左・陸側、中・海側2011.7、右・海側2020.7

名取市の閑上地区は海岸平野の平坦地であるが、閑上漁港から100mほどの場所（前出、写真33-1 参照）に、写真48-1の日和山あるいは日和山富士と呼ばれる小高い築山があり、閑上湊神社と富主姫神社が祀られている。津波により社殿が流出したが、築山の標高はT.P.6.3m（現地での概算値は、6.55mとしていた）であるが、津波の浸水により天端から2.1m浸かったことから当地の津波高はT.P.8.4mとなり、築山は津波高よりも低かったために津波が被った。これは、当たり前のことであるが、盛土などは想定される津波高よりも高くすることが必要である。写真48-2は、津波直後の閑上漁港付近の状況である。

復興により、写真48-1右のように、新たに御社が建立されているが、築山の高さは変わらない。当地区は、名取市震災メモリアル公園として整備されているが、日和山は公園の北側エリアにある。写真48-3は、現在（2020.7）の状況であるが、写真右のように嵩上げ盛土により復興された住宅地が望める。

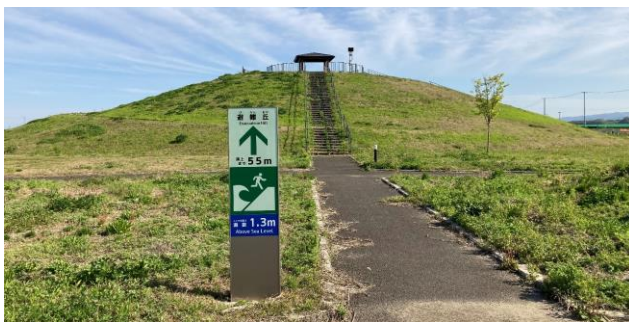
写真49-1 笠野避難丘：2021.3、右・Google Earthに加筆

写真49-1は、山元町の笠野避難丘公園に新設された避難高台である。天端はT.P.9.0mであり、標識の標高が1.3mであるので、高台の地盤高は7.7mになる。また、写真49-2は、避難高台の周囲、海岸方向の風景であるが、海岸から500mほどの位置にあり、写真19-4（前出）の緑の防潮堤（T.P.7.2m）が望める。なお、写真49-3は、避難丘を含めた沿岸部の状況（2021.9）である。

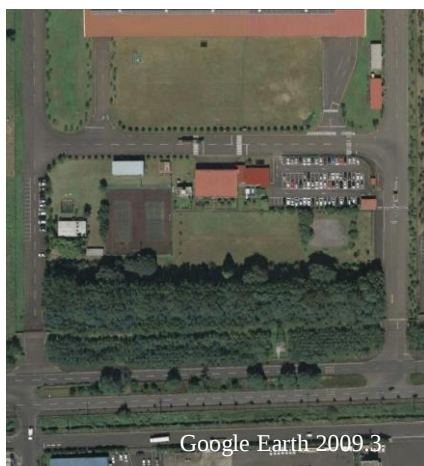
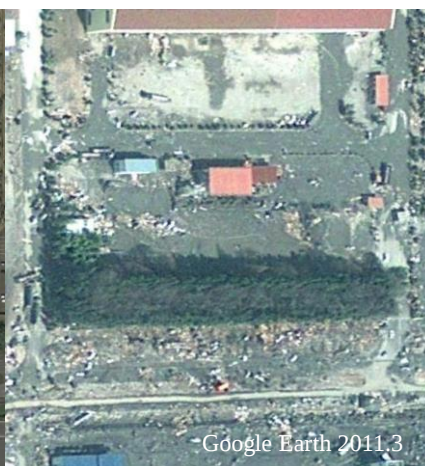
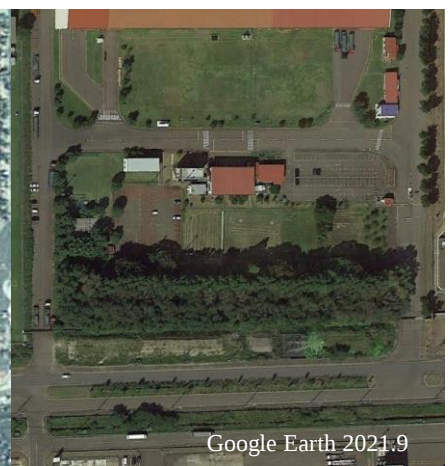
**写真50-2** 築山の変遷：Google Earthに加筆

写真50-2 は、築山とその周囲の変遷であるが、津波直後（2011.3）は津波の周囲は浸水被害を受けているが、築山は立木が流されることもなく、確固と存在している。写真50-3 は現在（2015頃）の築山であるが、工場用地のバッファゾーン、グリーンベルトを兼ねた構造として存在感がある。

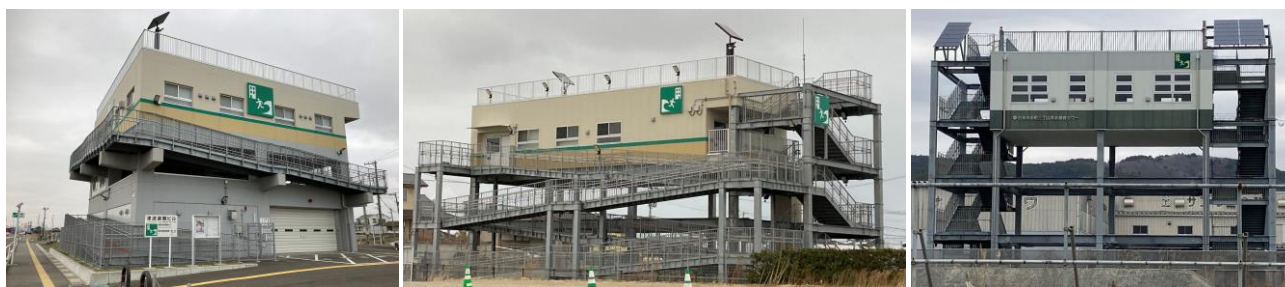
写真51-1 津波避難ビル(左)と津波避難タワー(中・右) : 左・中／仙台市東部地域、右／石巻市魚町

例えば、仙台市は仙台東部道路の海側の東部地域において、徒歩避難のための13箇所の津波避難施設（タワー型6箇所：全収容人員1,325人、ビル型5箇所：同1,450人、津波避難屋外階段2箇所）を整備している<sup>19)</sup>。**写真51-1左・中**は、それぞれ仙台市東部地区の津波避難ビル、津波避難タワーの例であるが、いずれも3階相当（高さ6m程度以上、T.P.では更に高い）に居室が設けられている。また、**写真51-1右**は、石巻市の沿岸部の津波避難タワーの例であるが、こちらも3階建てで相当になっている。

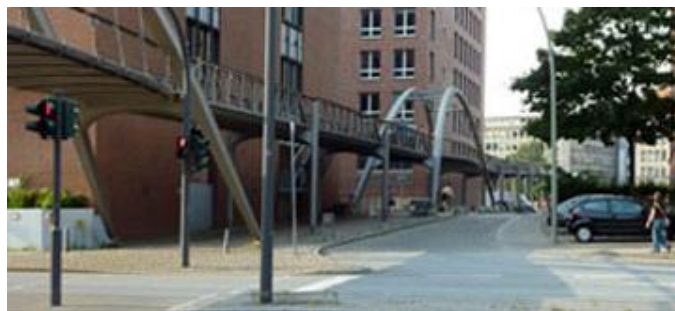
写真51-3 洪水対策の避難橋の例：ハンブルク市ハーフェンシティ地区<sup>27)</sup>

程度) に対して2階相当の高さの橋を巡らして避難などの移動を支援しようとする。

同事例に倣い、津波の場合に応用すると、洪水よりも浸水深が深く、避難高台までの距離も長く、大規模な構造物になることが想定されるが、構造を橋梁でなく盛土にするとか、接続する避難先を高台でなく避難ビルにするとか、様々な創意工夫が考えられる。

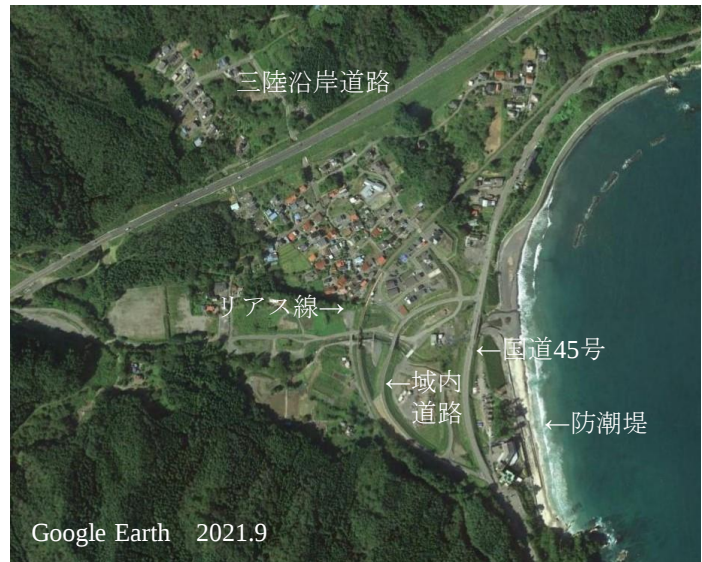
写真52 浪板海岸：大槌町

【事例①】岩手県大槌町の浪板海岸に注ぐ浪板川の低平地では、3.11津波前に国道45号の道路盛土は3重防御を担っており、津波によっても破堤せず、粘り強さを発揮したこと、復興では鉄道盛土と国道45号の盛土の間に新たに道路盛土を新設し、4重防御を形成し、多重防御が強化されていることが特徴である。**事例3.1(1)** 参照。

リアス線・盛土  
域内道路・盛土  
国道45号・盛土  
防潮堤  
\* 三陸沿岸道路

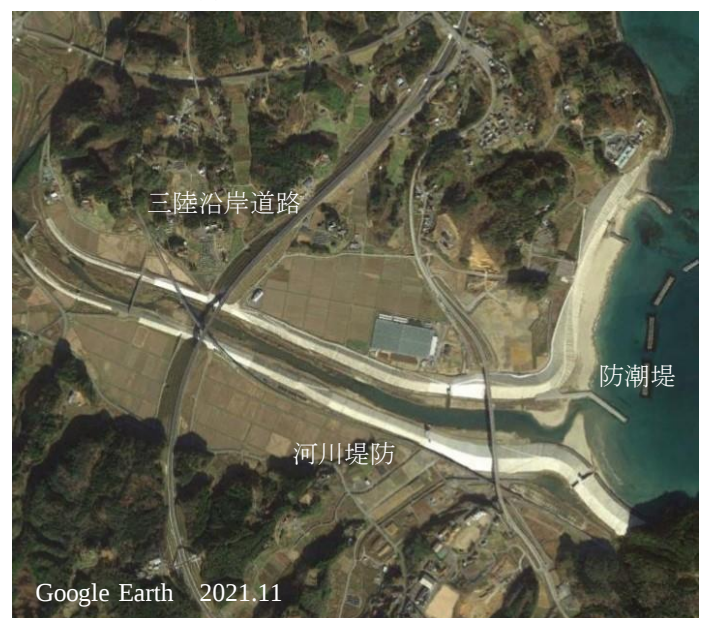
写真53 中島海岸：気仙沼市

【事例②】宮城県気仙沼市の津谷川の低平地では、防潮堤、防潮堤と連続した河川堤防により津波防潮が図られているが、三陸沿岸道路の高盛土は、特に意図されていないと思われるが、結果的に多重防御の一翼を担っている点が特徴である。**事例3.1(3)** 参照。

三陸沿岸道路・盛土  
河川堤防  
防潮堤

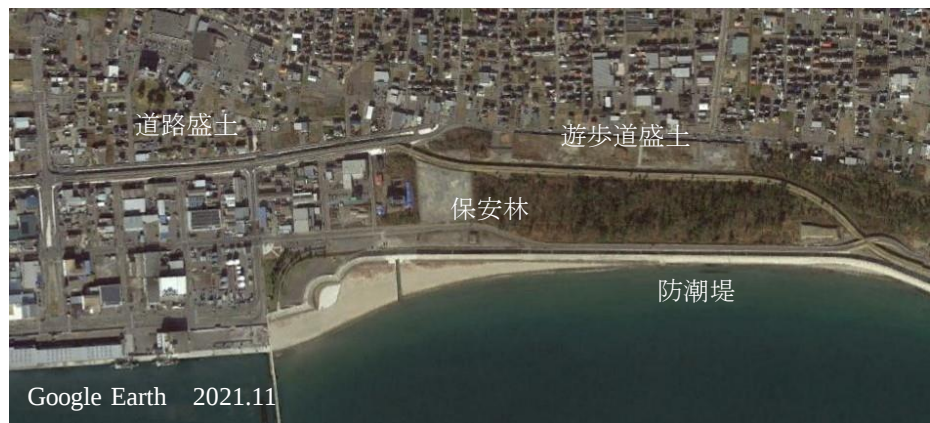
写真54 長浜：石巻市

【事例③】宮城県石巻市長浜では、防潮堤の背後の保安林の中に、盛土構造の歩道を新たに整備して3重の防御を図り、多重防御の強化を図っていることが特徴である。**事例3.2(1)** 参照。

嵩上げ道路・盛土  
遊歩道・盛土  
保安林  
防潮堤

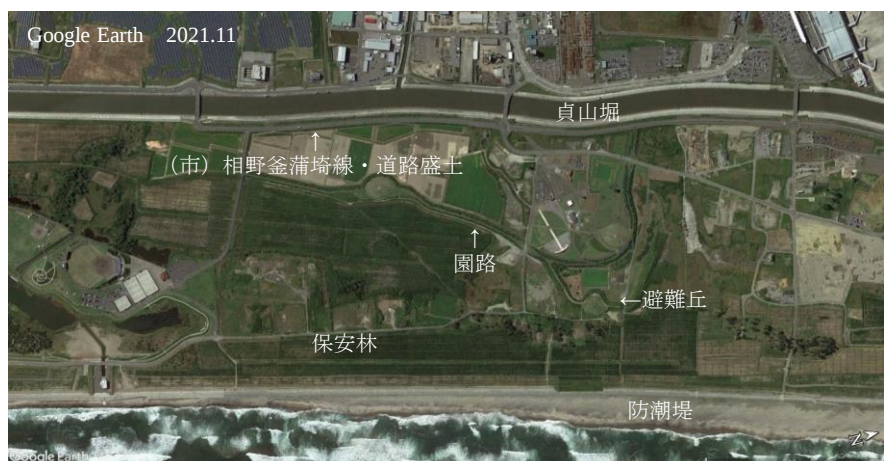
写真56 岩沼海岸：岩沼市  
【岩沼海浜緑地付近】

貞山堀  
(市) 相野釜蒲崎線・盛土  
＊玉浦希望ライン  
千年希望の丘／園路・盛土  
保安林  
防潮堤

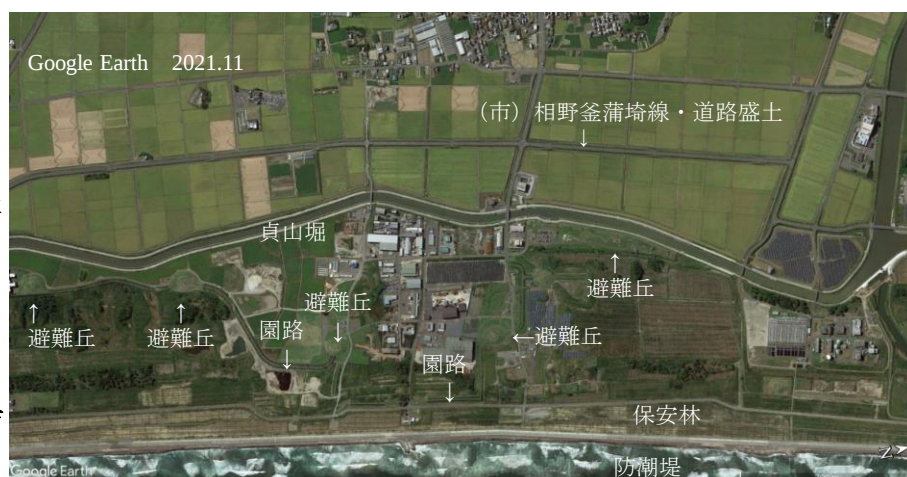
写真57 岩沼海岸：岩沼市  
 【二ノ倉地区付近】

(市) 相野釜蒲崎線・盛土  
 ＊玉浦希望ライン  
 貞山堀  
 千年希望の丘／園路・盛土  
 保安林  
 防潮堤

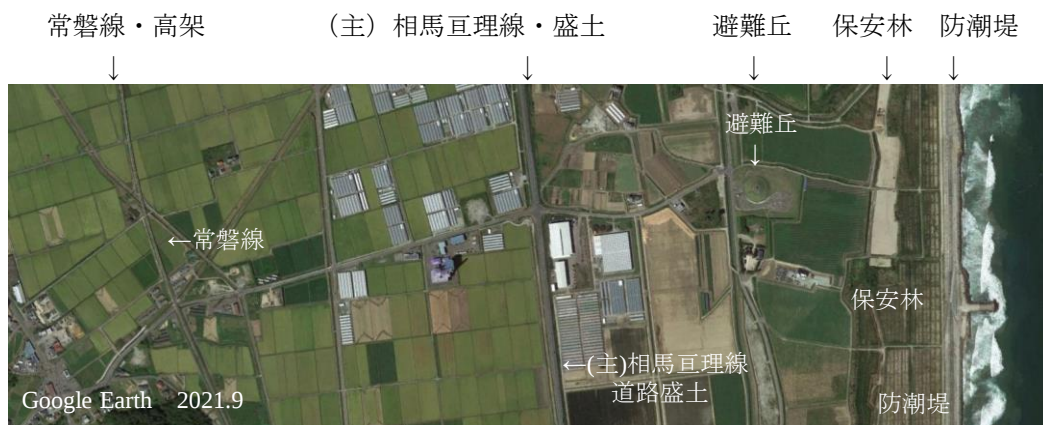
写真59 笠野～高瀬：山元町

【事例⑦】宮城県山元町では、山側にルート変更されたJR常磐線の線路跡地は、（主）相馬亘理線の道路として整備されているが、盛土構造とされており、一線堤の防潮堤に対する二線堤としての津波防潮が期待されている。事例3.2(6) 参照。

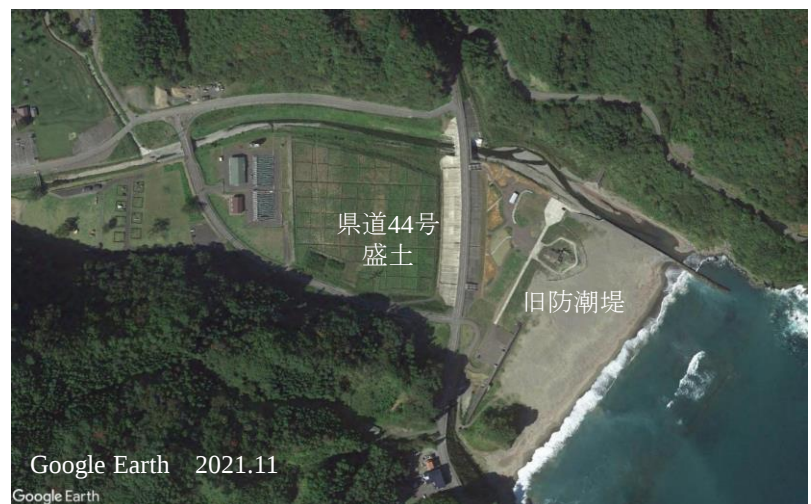
写真60 明戸海岸：田野畑村

【事例⑧】岩手県田野畑村の明戸海岸沿いの低平地（幅300m程度）では、決壊した防潮堤は復興せずに、県道44号をショートカットした新たな道路を防潮構造の盛土として、兼用工作物として防潮堤の機能を代替させていることが特徴である。また、道路盛土による単一防御が図られていると言える。事例3.3(1)参照。

県道44号・盛土  
(防潮堤)

岩手県田野畑村の明戸海岸における復興では、**写真73**のように、新たに設けた道路盛土を海岸堤防の兼用工作物として、防潮堤の機能を代替させているが、一線堤と言える。**写真60**参照。

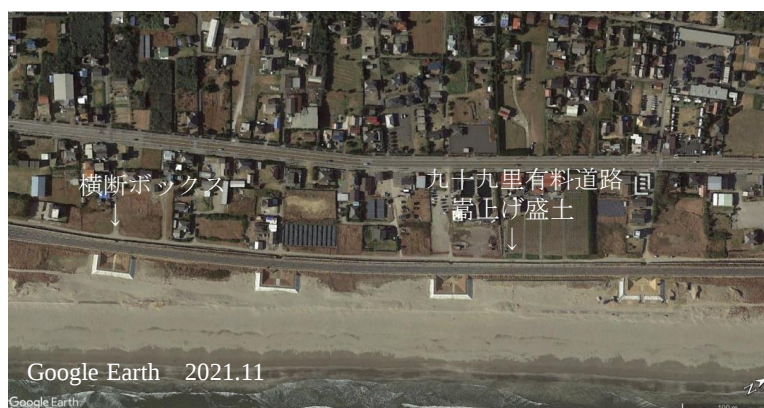
写真62 九十九里有料道路

【事例⑩】千葉県九十九里有料道路（全長17.2km）では、沿岸部の延長8.9kmにおいて、既存の道路盛土を2m嵩上げ（T.P.6m）しているが、兼用工作物である既存の道路盛土に防潮機能を代替させた津波対策が特徴である。当該道路は、レベル1津波に対する防御構造であることから、本文では、道路による単一防御として扱っている。事例3.3(2)参照。

九十九里有料道路  
・盛土

千葉県の九十九里有料道路は、**写真74**のように、3.11津波後の津波対策として、海岸に近接し、平行する既存の道路盛土を2m嵩上げし、所要の防潮堤の高さ（T.P.6m）とすることで対応しているが、防潮堤の機能を代替する構造として既存道路を活用するものであり、道路を兼用工作物とした防潮堤としている。**写真62**参照。

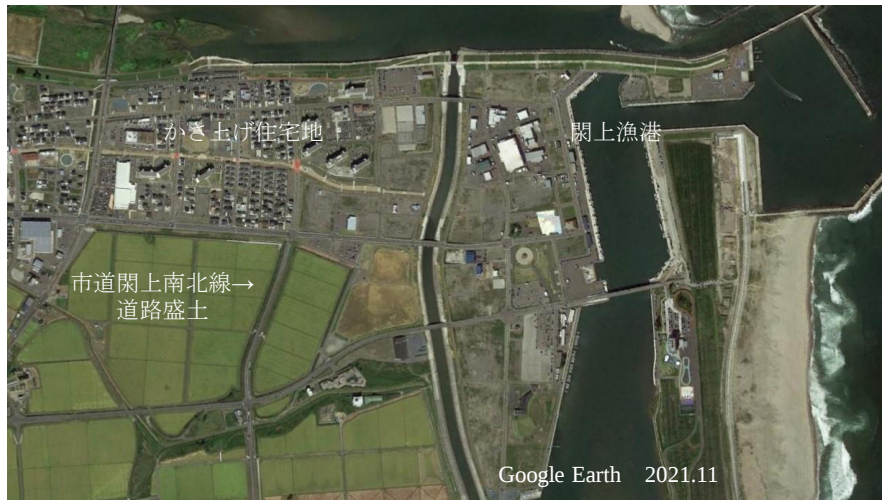
写真64 閑上：名取市

【事例⑫】名取市閑上地区では、住宅地が地盤の嵩上げ盛土に高台移転されたが、嵩上げ盛土と津波に対する第二次防衛ラインとして新たに整備された（市）閑上南北線の道路盛土は、盛土高が連続化されており、津波の浸水抑制性や避難性が向上していることが特徴である。

閑上地区嵩上げ盛土

（市）閑上南北線  
・盛土

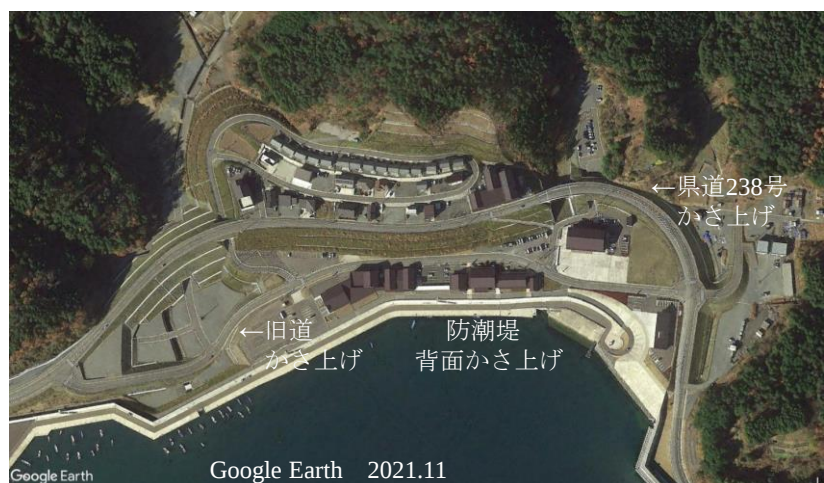
写真66 下雄勝地区：石巻市

県道238号旧道  
・嵩上げ盛土

防潮堤：直立堤  
・背面盛土

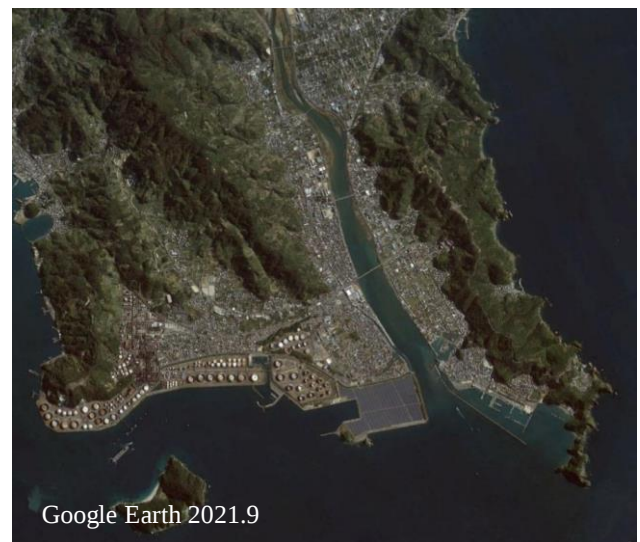
写真67-1 沿岸陸域の最前線にあるコンビナート例：Google Earthに加筆

そのため、石油、ガスなどのコンビナートは、**写真67-1** の例示のように、津波の襲来に対して陸域の最前線に位置しており、その意味では、それらの耐津波性、さらに背後地への流出物の影響などの抑制・防止が必要とされる。

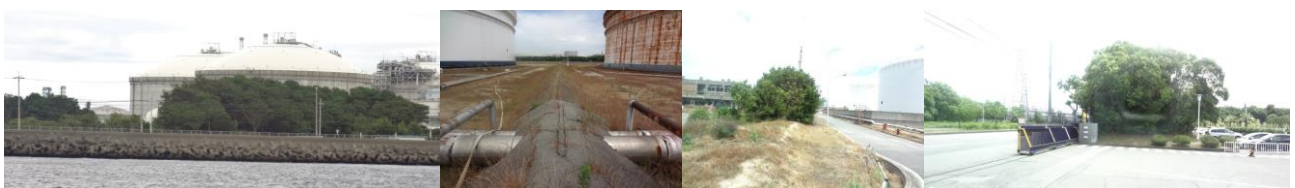
写真67-2 コンビナートの敷地の状況例

ここで、**写真67-2** は、コンビナートの敷地の状況例であるが、敷地内には、タンク施設の他、植樹空地、防油堤、構内道路など、比較的空地があると思われる。このような敷地の状況を鑑みると、**図32** のように、複数の盛土を活用した防御が考えられる。この防御は、本文の **3章**での戦略的な「多重防御」に似ているが、それが数kmの範囲にわたる規模であるのに対して、コンビナートの敷地の規模は数百mの規模である。

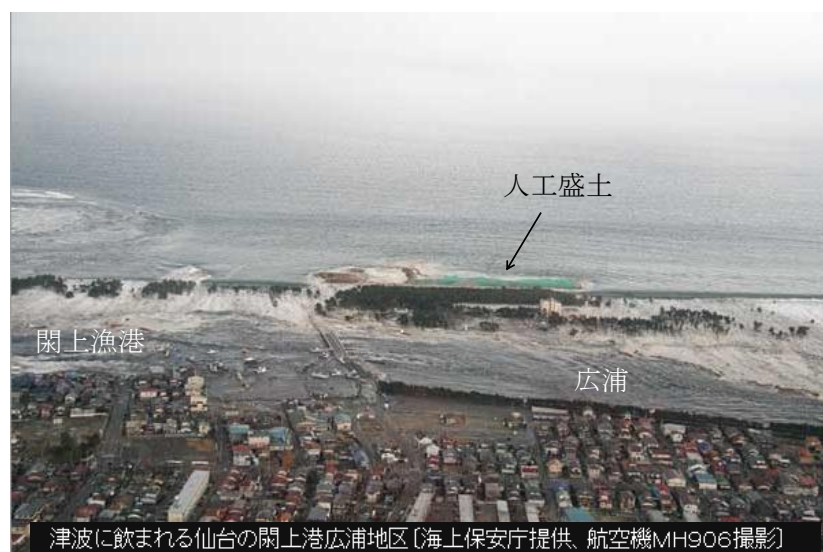
写真68-1 閑上に来襲している津波の第1波：海上保安庁撮影に加筆

写真68-1 は、津波の第1波が来襲している名取市閑上地区であるが、砂浜にある人工盛土（写真の緑色のシートの位置：著者、閑上港の浚渫土の仮置きと想定）が津波の浸水を抑制していることが分かる、また、写真68-2 は同人工盛土の近景（2011.4時点）であるが、人工盛土は高さ5.6m、天端幅24 m、長さ150 m ほどの規模であり、越流痕による越流深は0.5m ほどである。写真からは、表法は無被害であり、越流水が流下する裏法は侵食しているが表層の一部であり、破堤はしていないことが分かる。
