# 東日本大震災の復興により津波に備える沿岸陸域の姿から学ぶ ー津波災害から12年を経てー

2023年3月11日

常田賢一

2011年東北地方太平洋沖地震の後、津波による防潮堤および沿岸域の被災状況を現地調査し、震災発生から10年を経た、2021年3月に陸域における津波被害からの復興状況に関する現地調査を実施した。本文は、被災直後の状況と10年後の復旧・復興の状況を比較することにより、岩手県、宮城県などの被災した沿岸陸域が、将来の津波に立ち向かう姿に変貌していること記すとともに、復興により得られた知見などを、将来の津波防災に活かす取組み、動きを展望している。

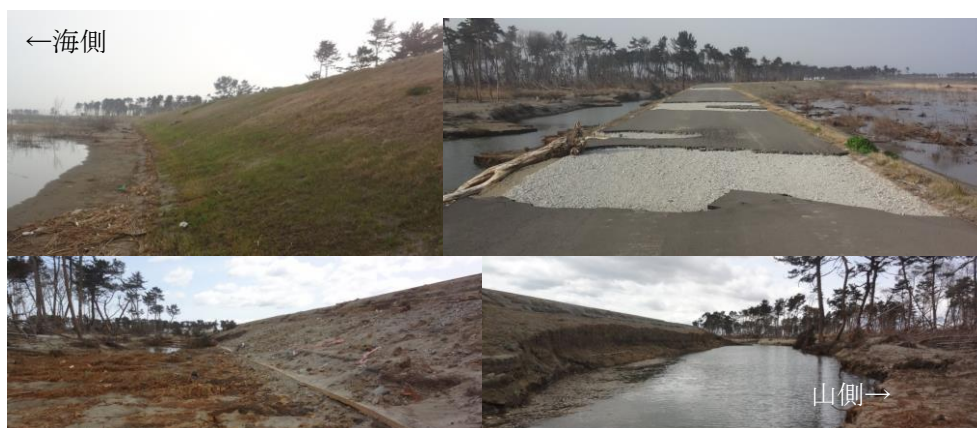
写真69 津波が越流した井土浦の河川堤防：上左・表法、上右・天端、下・裏法～裏法先、2011.5

また、写真69 は仙台市井土浦の貞山堀の河川堤防であり、堤防高3.9m ほどであるが、津波の第1波が越流深3.85m で30分ほど越流している。写真からは、表法の侵食は皆無、天端はアスファルトの舗装が部分的に剥離した程度、裏法は表層のみ（30cm ほど）の侵食であり、裏法尻は越流水により侵食し、落堀が形成されているが、河川堤防は破堤していない。

以上の3事例によれば、盛土は津波の越流に対して破堤し難く、天端がアスファルト舗装などにより被覆されている場合は、さらに粘り強さが発揮されることを示唆している。

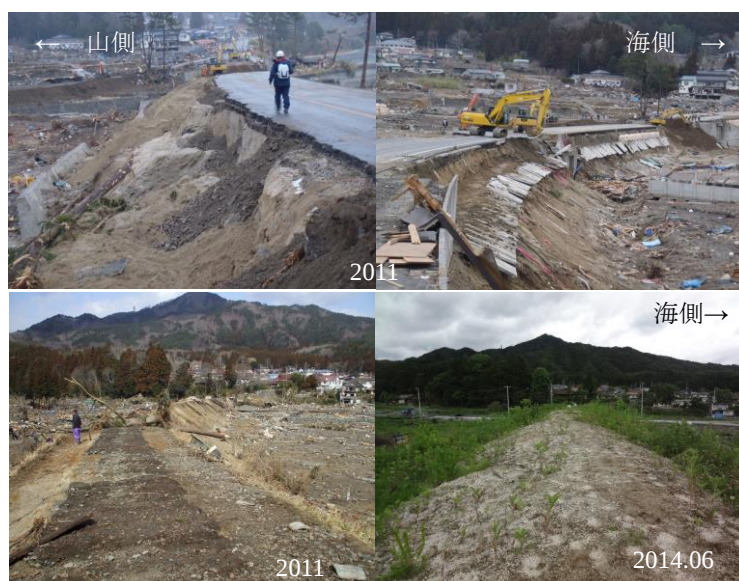
写真70 津波が越流した浪板地区の道路盛土、鉄道盛土：上・道路盛土、下・鉄道盛土、右 2014.6  
\*2011の津波直後の写真は、浪板地区代表：台野 宏氏及び東北地方整備局の提供による

越流により、道路盛土は、表法および裏法は表層が侵食しているが、アスファルト舗装の天端は軽微な被害に留まっており、決壊はしていない。また、鉄道盛土は、天端の軌道部（レール、枕木、バラスト）が流出し、60～70cm 程度の侵食はあるものの、決壊はしていない<sup>61)</sup>。

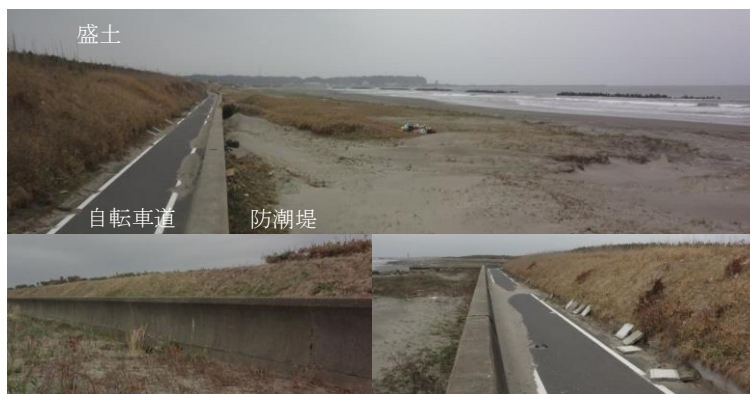
写真71-1 防潮堤に対する二線堤としての盛土：千葉県旭海岸、2011.5

防潮堤に近接した事例として写真71-1がある<sup>56)</sup>。同事例は、千葉県旭海岸沿いの防潮堤であるが、防潮堤の背後に自転車道（幅3.5m程）が整備され、さらに盛土（高さ2m程、幅8.5m程、天端幅2m程）、のが併設されている。この盛土の背後は保安林であり、保安林を潮風などから防護する目的と思われる。この場所は、3.11津波では、津波高がT.P.4.5m（推定）、盛土背後の水深は0.5～1.0m（推定）であったが、仮に盛土が無い場合はさらに1.5～2mほど水深が増加したと思われる。

以上、この盛土は、本来は保安林の防護が目的であったが、津波に対する二線堤としての浸水抑制の効果も期待できることを示唆している。

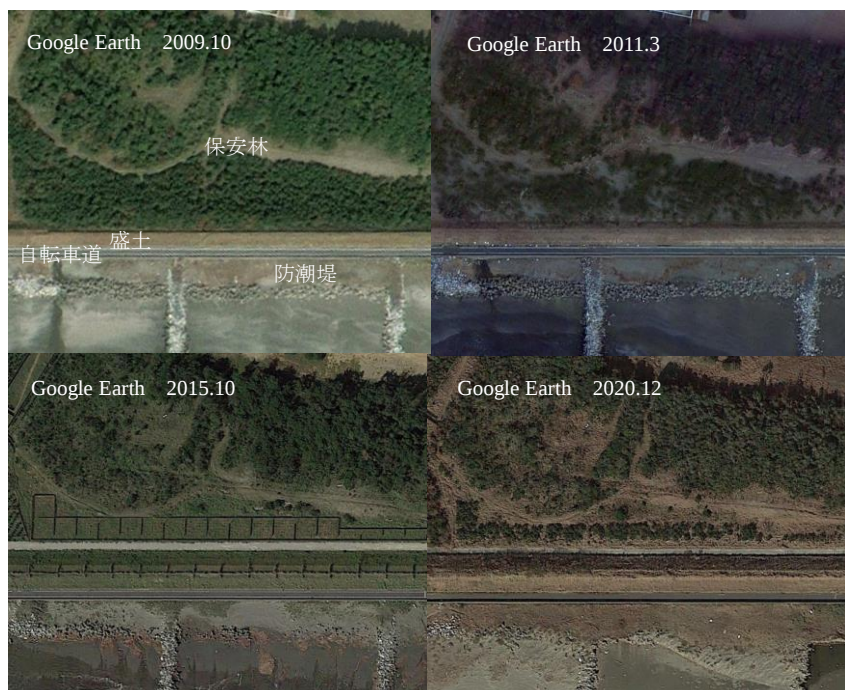
写真71-2 盛土、保安林、砂浜の変遷：千葉県旭海岸、Google Earthに加筆

また、写真71-2は沿岸部の津波前（2009.10）、津波直後（2011.3）、復興途中（2015.10）、最近（2020.12）の変遷の例である。これらから、津波が浸水した盛土背後で新たに植林が行われていること、最近の防潮堤の前の砂浜は堆積が進んでいること（例：写真71-1上）などが読み取れる。なお、この堆積については、防潮堤の機能の低下に関わる<sup>37)</sup>。

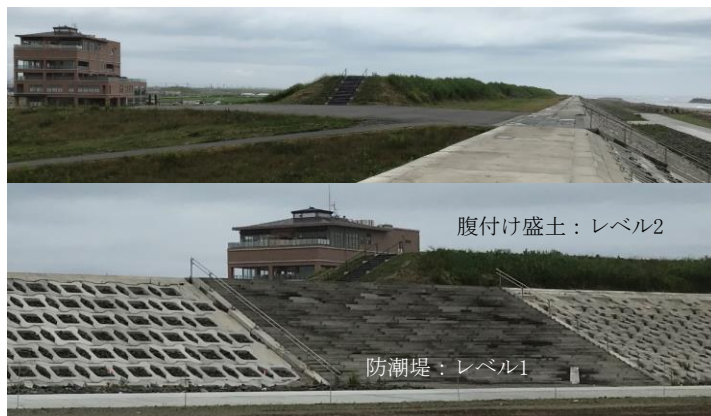
写真72 防潮堤に対する覆堤としての盛土：亘理町鳥の海、2020.7

宮城県亘理町の鳥の海における津波対策は、**写真72**のように、レベル1津波で越流しない防潮堤（T.P.7.2m）が整備されているが、盛土により覆堤構造とされ、3.11津波相当の高さ（T.P.10m）に嵩上げされているが、覆堤化によるレベル2津波対応と言える。**写真20-3～20-6**参照。

以上の通り、所要の防潮堤に対する盛土による覆堤化のためには、相応の用地が必要になるが、土砂の積み上げであるため施工は比較的容易であり、土堤としての景観性、耐久性、維持管理の面でも優位性が高いと言える。

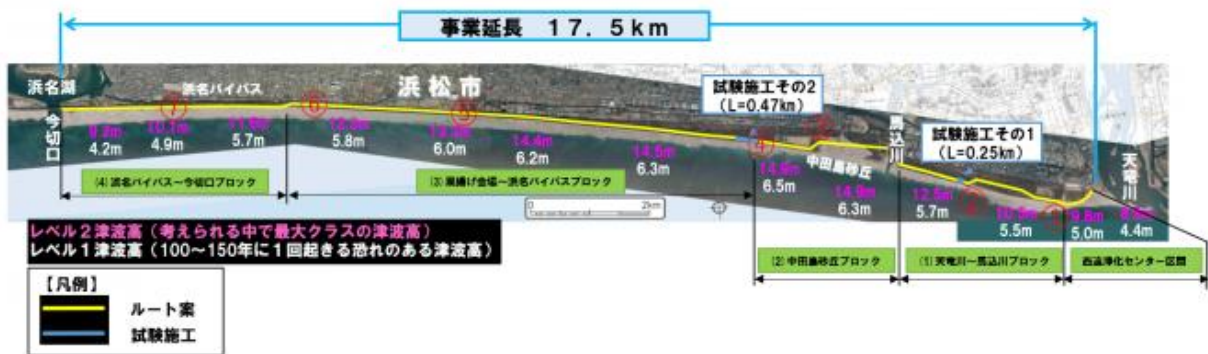
図35 浜松市のレベル1およびレベル2の想定津波高<sup>60)</sup>

静岡モデルの実施市として、浜松市では、沿岸域の約17.5km（図35）の防潮堤整備のため、平成24年6月に一条工務店グループ、静岡県、浜松市は「三者基本合意」を結び、一条工務店グループは300億円の寄付、県は防潮堤の整備、浜松市は整備に必要な土砂の確保と住民等への説明を行うこととし、同年9月に着工されている。当該の遠州灘西でのレベル1津波の堤防高は T.P.8.0m であるが、静岡モデルにより、南海トラフ巨大地震によるレベル2津波相当の防潮堤の高さは、T.P.13～15m を基本として設定されている。この防潮堤の整備により、宅地の浸水面積は約8割低減し、さらに、「木造家屋が倒壊する目安とされている浸水深2m 以上」となる宅地面積を約98%低減することが見込まれる（図37）<sup>18)</sup>。

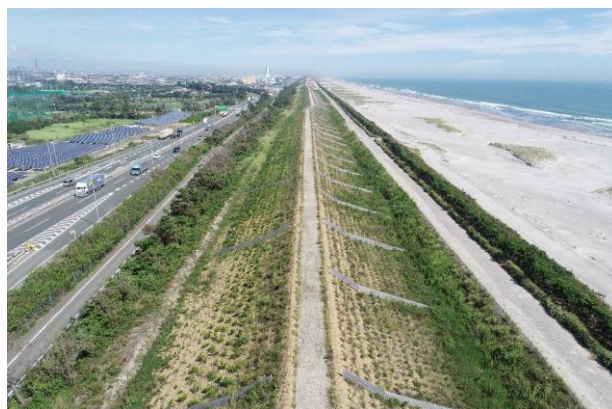
図38 浜松市における一条堤：左・CSG堤の構造、右・植栽の2年経過後<sup>18)</sup>

ここで、防潮堤は、海岸防災林内に配置し、嵩上げすることを基本（図36）として、基本構造は中央部に CSG（Cemented Sand and Gravel）を台形状に配置し、その周辺を盛土する構造（図38）としているが、寄付者に因んで“一条堤”とも呼ばれている。同構造の採用により、想定する地震や津波の外力に対する安定性の確保、環境・景観面に配慮した海岸防災林の再生を可能とするとしている。

また、図39 は盛土の防潮堤を整備した海岸のイメージ図であり、図38右 の写真は植栽後、約2年経過した防潮堤の状況である。写真75 は、浜松市の海岸について、一条堤の整備前（2008.1）、整備中（2014.3）、整備後（2021.9）の変遷例であるが、一条堤は既存の防災林の敷地内に整備されていることが分かる。

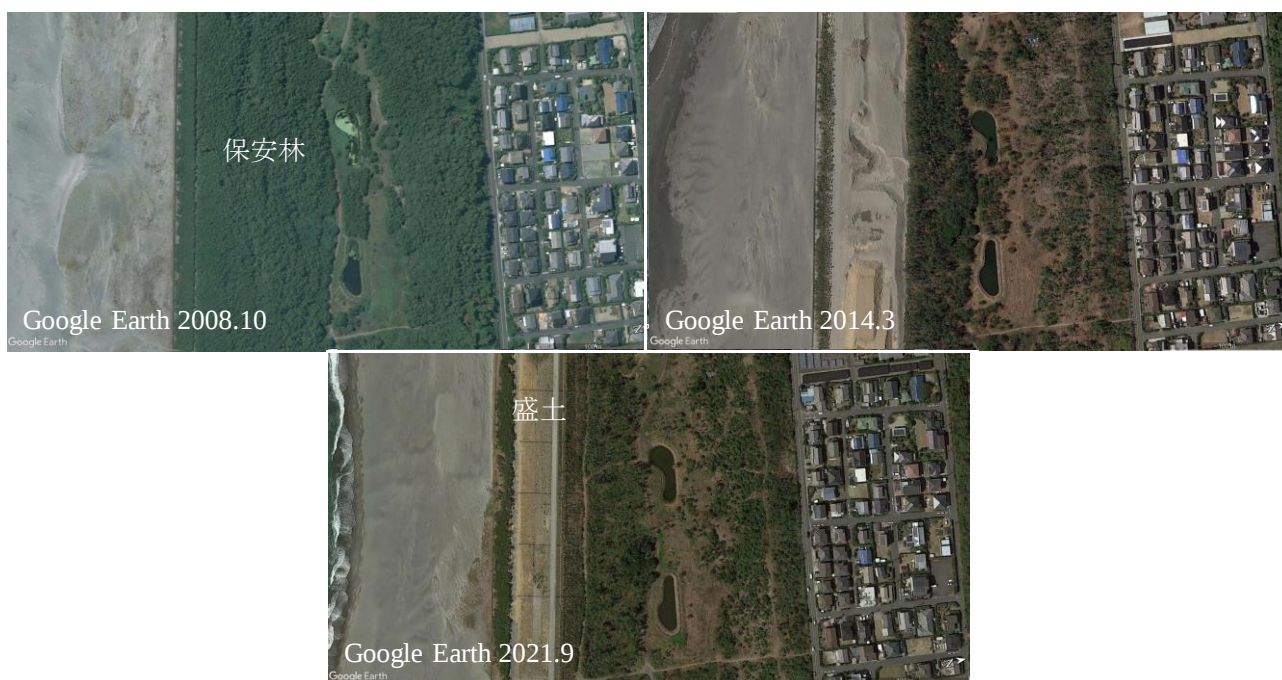
写真75 一条堤の変遷例：左上・整備前、右上・整備中、下・整備後、Google Earthに加筆

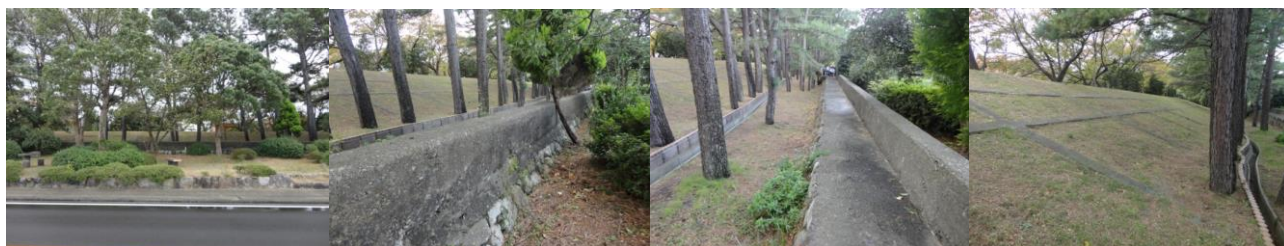
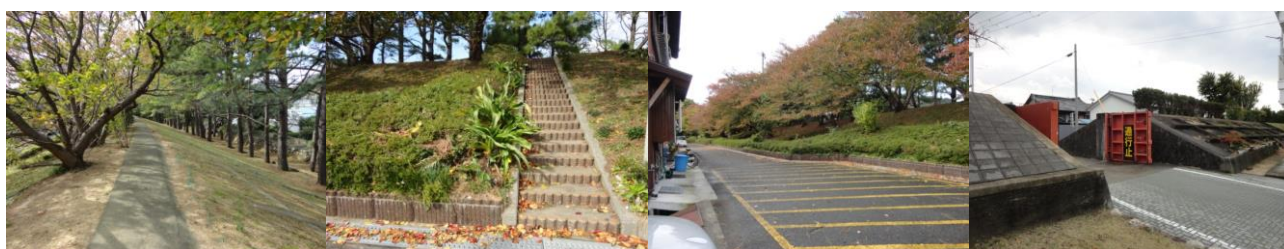
和歌山県広川町には、1854年安政南海地震後に浜口梧陵が私財を投じて築造した「広村堤防」が現存している。**図1左**の断面図では、堤防高（T.P.）3.5mの防浪石堤の背後に、堤防高（T.P.）5mの防浪土堤が描かれているが、後者が現存する堤防になる。**図1右**の写真が現在の堤防であるが、法枠で補強されている。**写真1**は漁港から望んだ広村堤防であるが、松林の背後にたたずむ堤防が見える。また、**写真2**は海側から山側までの堤防の状況（2012）であるが、手入れされ、整然としている。

① 海側取り付け部

② 擁壁（図1石堤）前面

③ 擁壁背後

④ 土堤（図1）・海側法面

⑤ 土堤・天端

⑥ 土堤・山側法面
