## 令和 8 年 8 月千葉豪雨の脅威と教訓について

6 月に東京・目黒で講演を行ったとき、「今年はスーパーエルニーニョの年で、大きな水害が起きるかもしれない」と言っていたら、実際に 8 月以降各地で水害が発生した。今回は水害の実態を調査・分析するとともに、水害の教訓を受けた今後の対応について述べている。なお、千葉豪雨の詳細に関しては、LRRI 技術資料に投稿する予定であるが、今回は災害速報として会員&役員だよりにより執筆した。

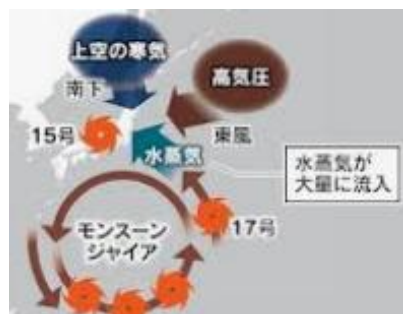
図 2 千葉県に大雨をもたらしたメカニズム（三重大学・立花義裕教授による）<sup>1)</sup>

【特徴①】千葉豪雨では県管理の 5 河川で氾濫したが、大河川からの氾濫はなかった。しかし、千葉市で 30～60mm/h の強雨があり、最大で 115mm/60 分の豪雨により、下水などから氾濫が相次いだ。このような豪雨となった原因は、関東地方の上空に寒気を伴った低気圧が居座り、北東からの暖湿流と南東からの水蒸気がこれにぶつかる収束ラインができ、千葉県上空で雨雲が停滞した(上空の寒冷渦の影響により線状降水帯\*<sup>1</sup>が発生した)ため、8 月 13 日に大雨(3～6 時間にわたる激しい豪雨)となった。逆走台風 17 号と、その西側の巨大な渦「モンスーンジャイア\*<sup>2</sup>」も影響した(図 2)。

※1：線状降水帯は3回発生したが、1回目（17：58）の方が2回目（20：58）よりも、50mm/h以上の範囲が広く、千葉市などに大雨をもたらした。予測では7回中3回捕捉できた

※2：モンスーンジャイアは巨大な空気の循環で、南西方向からの季節風などの影響で数年に一度、夏に発生する

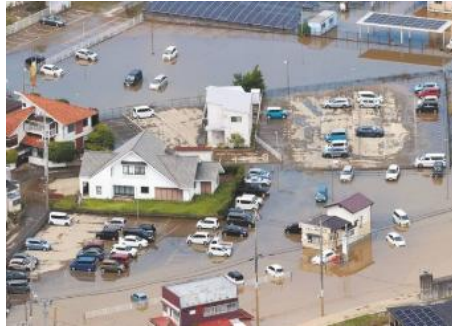
写真 1 大網白里市における氾濫状況<sup>4)</sup>

常時よりも水位が 4～6m 上昇して氾濫し、河川沿いの水田が冠水した。この地域は洪水浸水想定区域であった。千葉市と市原市の境界を流れる村田川や大網白里市でも氾濫被害が発生した（写真 1）。

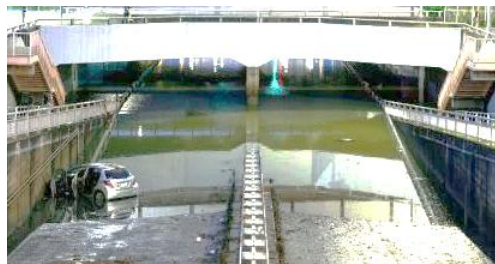
写真 2 女性の遺体が見つかったアンダーパス（表 1 の事例②）<sup>7)</sup>

今回の豪雨ではアンダーパスで 2 人がなくなった（表 1 の事例①②）が、中央区稲荷町の事例②で、消防が潜水して行方不明の女性を発見したアンダーパスが写真 2 である。このアンダーパスでは、水位が 15cm から 4.8m（天井付近）になるのに 38 分で、上昇速度は 1.2m/10 分と非常に速かった。千葉市では、冠水情報を即時にウェブで配信する「地下道冠水情報システム」を適用していたが、被害は防ぎきれなかった。

アンダーパスにおける浸水深の上昇を捉えたカメラ映像がある。千葉駅前地下道（長さ約 350m）において、41.5mm/h の降雨では浸水しなかったが、20mm/10 分になると浸水が始まり、約 2 時間後にはアンダーパスの天井（高さ 4.7m）付近まで浸水が上昇した<sup>8)</sup>。以上の水位上昇速度を比較すると、

- ・ 中央区稲荷町のアンダーパス 1.2m/10 分
  - ・ 千葉駅前地下道 39cm/10 分
  - <参考>破堤箇所近くの浸水上昇速度：刈谷田川 (20～40cm)/10 分<sup>9)</sup>
  - <参考>印旛沼決壊時の浸水上昇速度：住民証言 40cm/10 分
- } 同程度の上昇速度

となっていて、稲荷町のアンダーパスの水位上昇が非常に速いことが分かる。破堤に伴う浸水上昇速度は、2004 年 7 月洪水時における刈谷田川（信濃川水系）の破堤氾濫時の FDS（流束差分分離）法による氾濫解析結果から求めたものである。

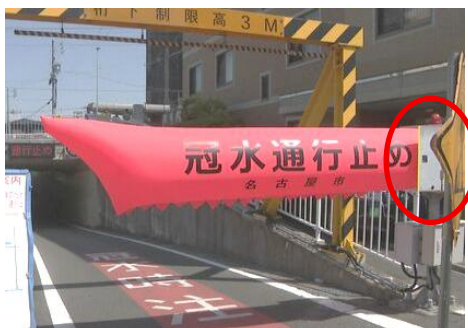
写真3 アンダーパスのエアー遮断機（名古屋市）（著者加筆）<sup>10)</sup>

アンダーパスには、標識や電光掲示板があつて、冠水の危険を表示しても、浸水中に侵入する車はある。そこで、名古屋市などに設置されている「エア遮断機」が有効である。これはアンダーパスの低い箇所、水位センサーで15cmの浸水を検知する\*と、自動で道路脇のボックス（**○**印）が開いて、なかから空気で膨らむ円筒型のバルーン遮断機が出てくる仕組みである（写真3）。千葉県でも水害を受けて、県管理の24箇所のアンダーパスに水位計と連動するエア遮断機を2028年6月頃までに設置する予定である。こうしたエア遮断機は写真3（名古屋市）以外に、さいたま市、栃木・鹿沼市、兵庫・姫路市、大阪・豊中市、愛知・刈谷市、静岡・富士市などにすでに設置されている。

\*島根県出雲市では、アンダーパスの路面に水が溜まるスピードが速く、エア遮断機が反応する水位に達する前に車が侵入し、水没した。遮断機が反応する水位の設定が今後の課題である

- ・アンダーパスの手前にエア遮断機の設置などの対策を講じる。その際、遮断機が反応する浸水深の設定に留意する
- ・浸水時の車に関する対応や浸水中の車からの脱出方法を周知する（浸水深ごとに）
- ・レッカー車以外も含め、放置車両・立ち往生車両への対応について考えておく
- ・被災車の買取・廃車に関する悪徳業者への対策を検討しておく

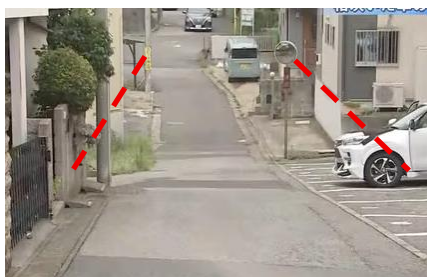
表1の事例⑬（柏市八幡町の事故）は、坂道が合流する箇所で発生し、浸水深は1.7mであった（写真4）。老夫婦が乗っていた軽乗用車が浸水に侵入し、最終的には車の屋根までつかった。車が冠水箇所へ向かっていたので、A氏が「そっちに行ってはダメだ」と叫んだが、車は止まらなかった。A氏は消防に通報したが、救助までに時間がかかると告げられ、泳いで車にたどり着き、もう1人の男性とともに、鉄パイプで後部の窓を割り、高齢男性の手をつかんで、車外に出して屋根に乗せた（写真5）<sup>11)</sup>。更にA氏は金づちで窓を割り、女性を引き上げたが女性はすでに心肺停止であった。病院に搬送されたが、その後死亡が確認された。

写真4 坂道の状況（破線は水面の位置）<sup>12)</sup> 写真5 車の窓から救出して屋根に乗った時の様子<sup>11)</sup>
