「河川堤防の安定性に関する特別講演会」報告

「河川堤防の安定性に関する特別講演会」
2024年11月14日 茨城県産業会館

浸透・越水に伴う河川堤防の決壊と対策 ～模型実験による検討～

水産系副産物の貝殻で補強する河川堤防裏法面 ～ 環境・防災面に加え CO₂の地中貯蔵にも貢献～

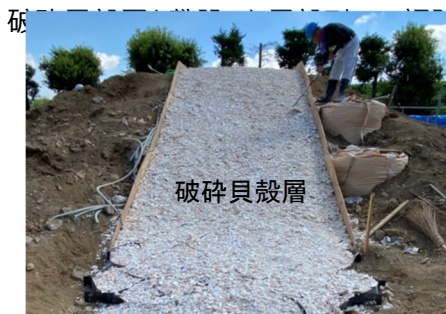
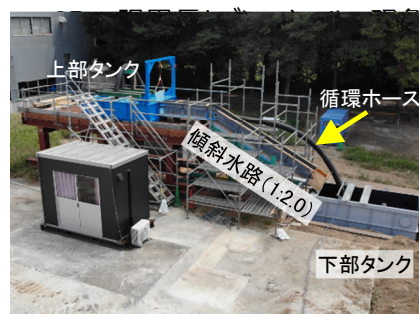
破碎貝殻層（厚さ10cm）の施工状況と越流実験の状況例

シェルネット型越流対策工を用いた越流実験の状況

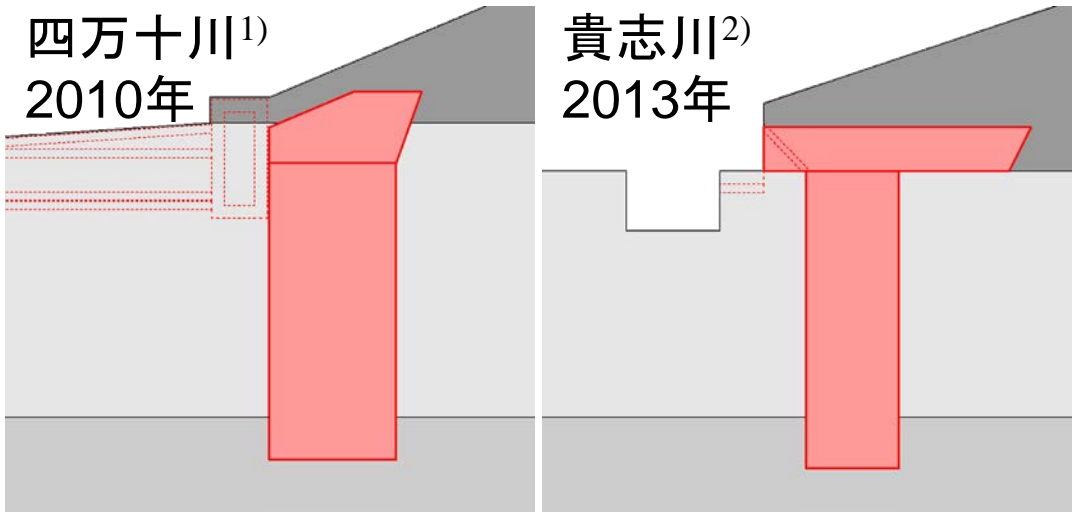
・ ウェルドレーン工法の施工事例

四万十川¹⁾
2010年

貴志川²⁾
2013年

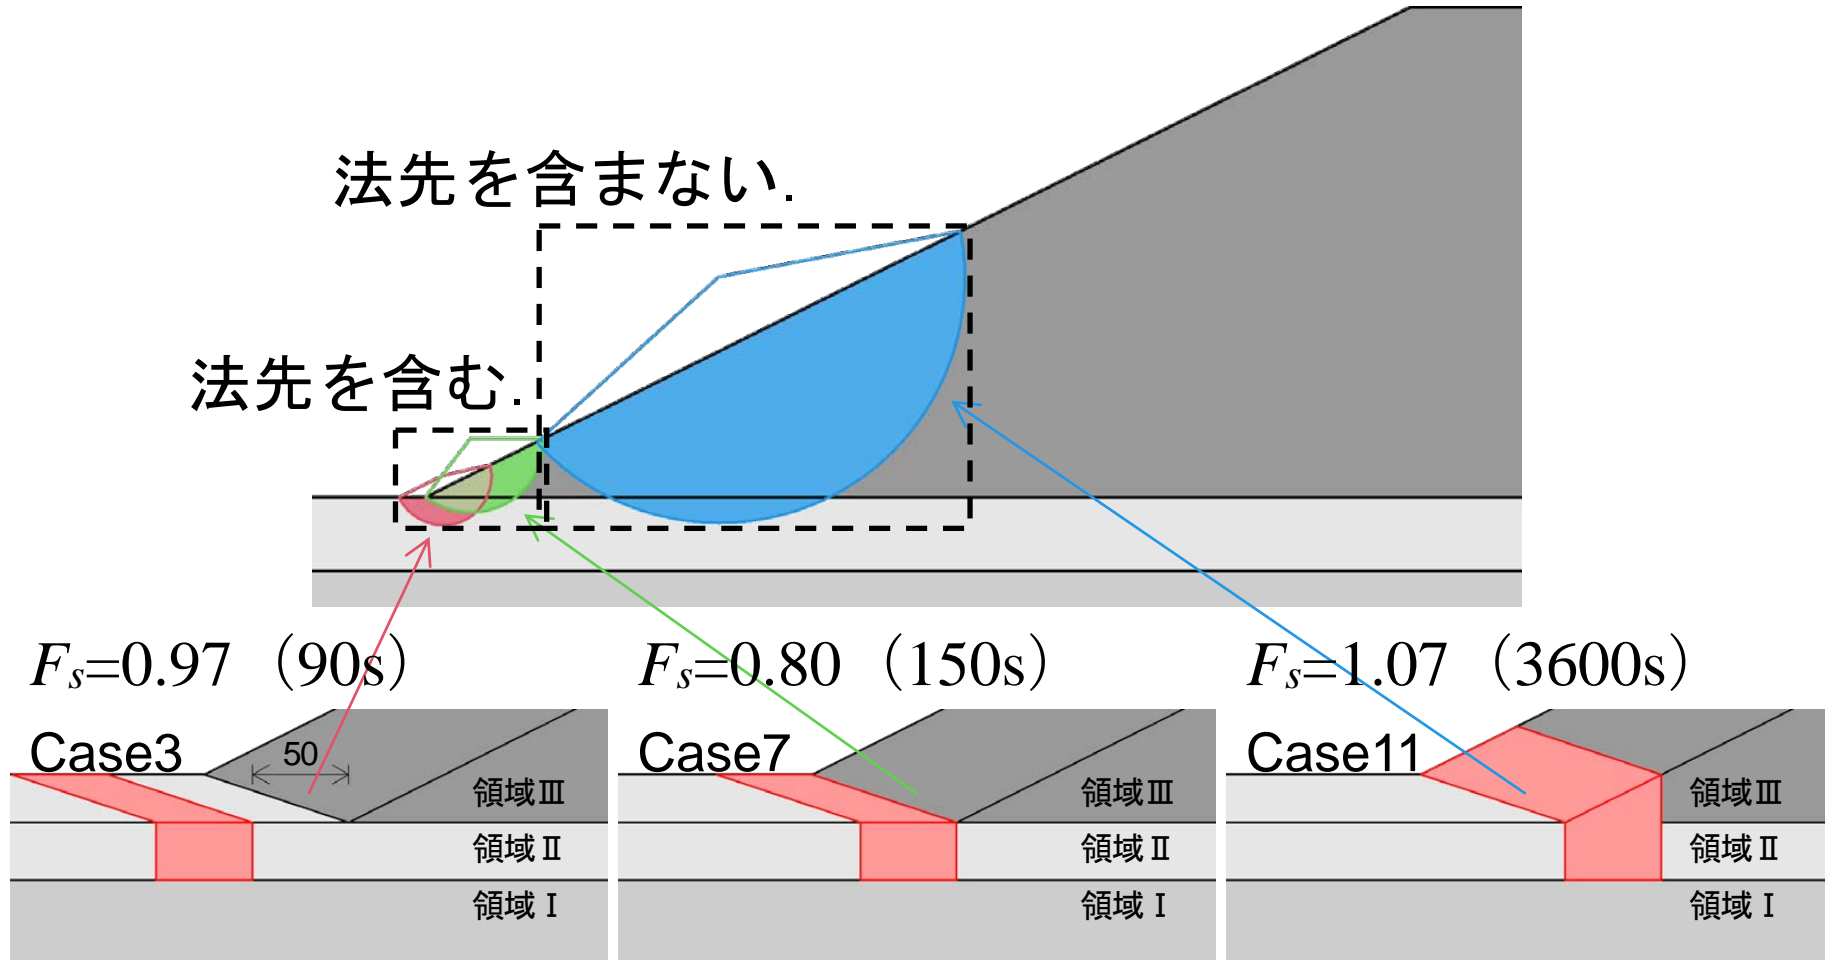
- ・ 基盤排水工の設置位置の違いによる円弧すべりモードの比較

- ・ 法先での小規模すべりを抑制する観点から、基盤排水工を堤体法尻部に設けることが重要。

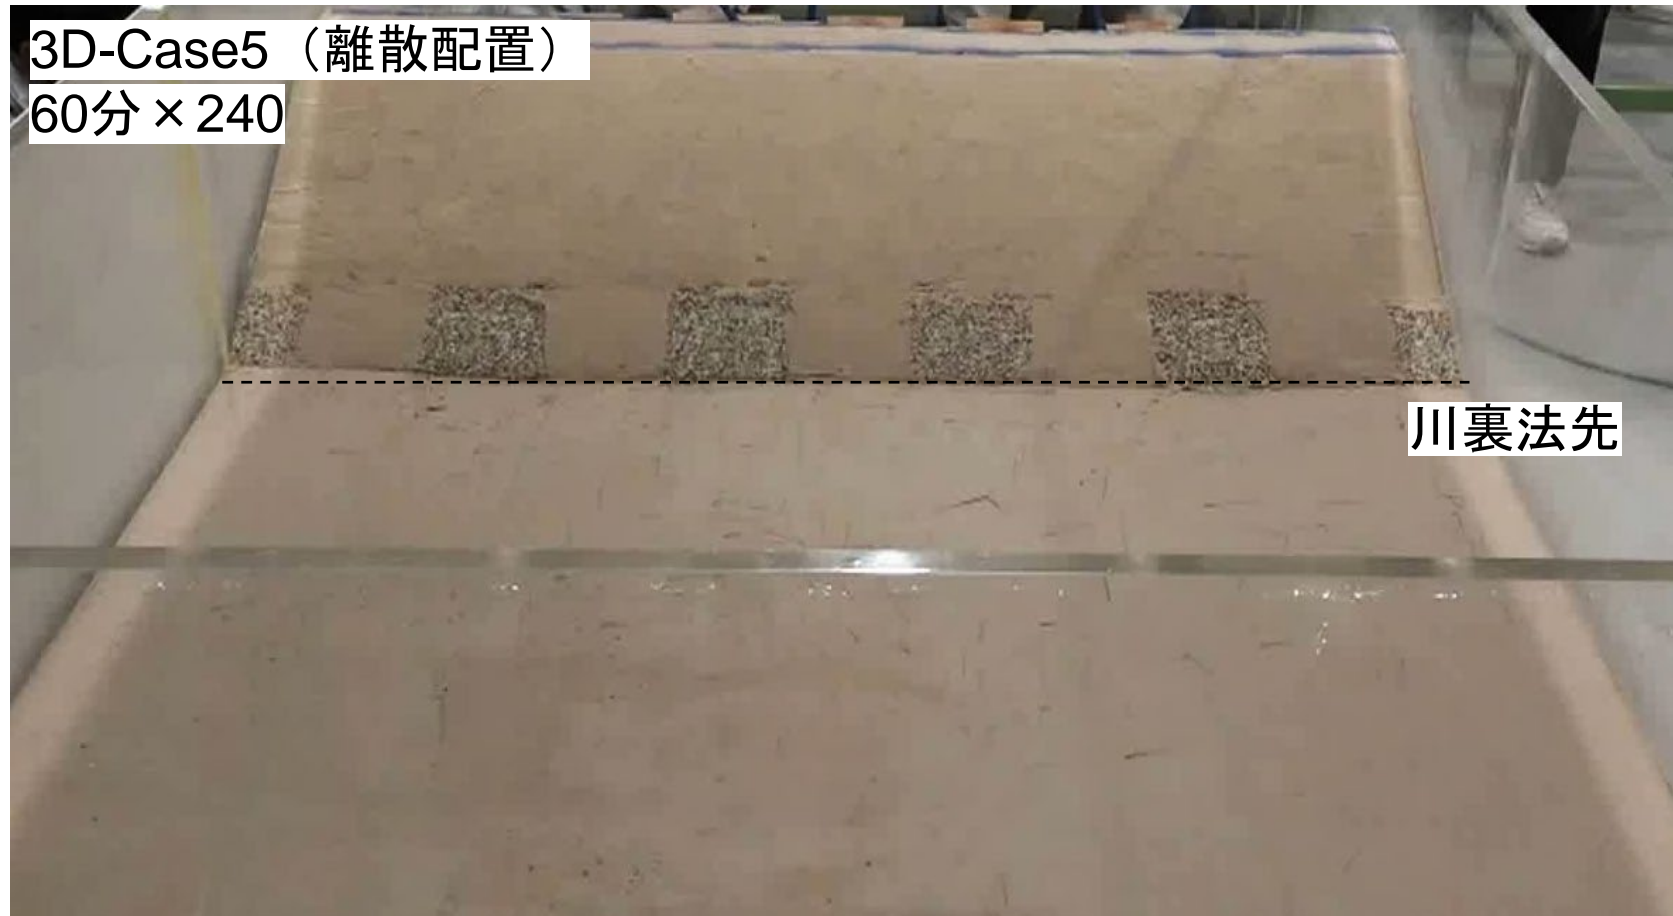
- ・ 離散配置で設けた基盤排水工の変状抑制効果の検証

- ・ 基盤排水工を離散配置で設けた場合、基盤排水工と堤体の境界部が、基盤排水工からの排水によって流出する。

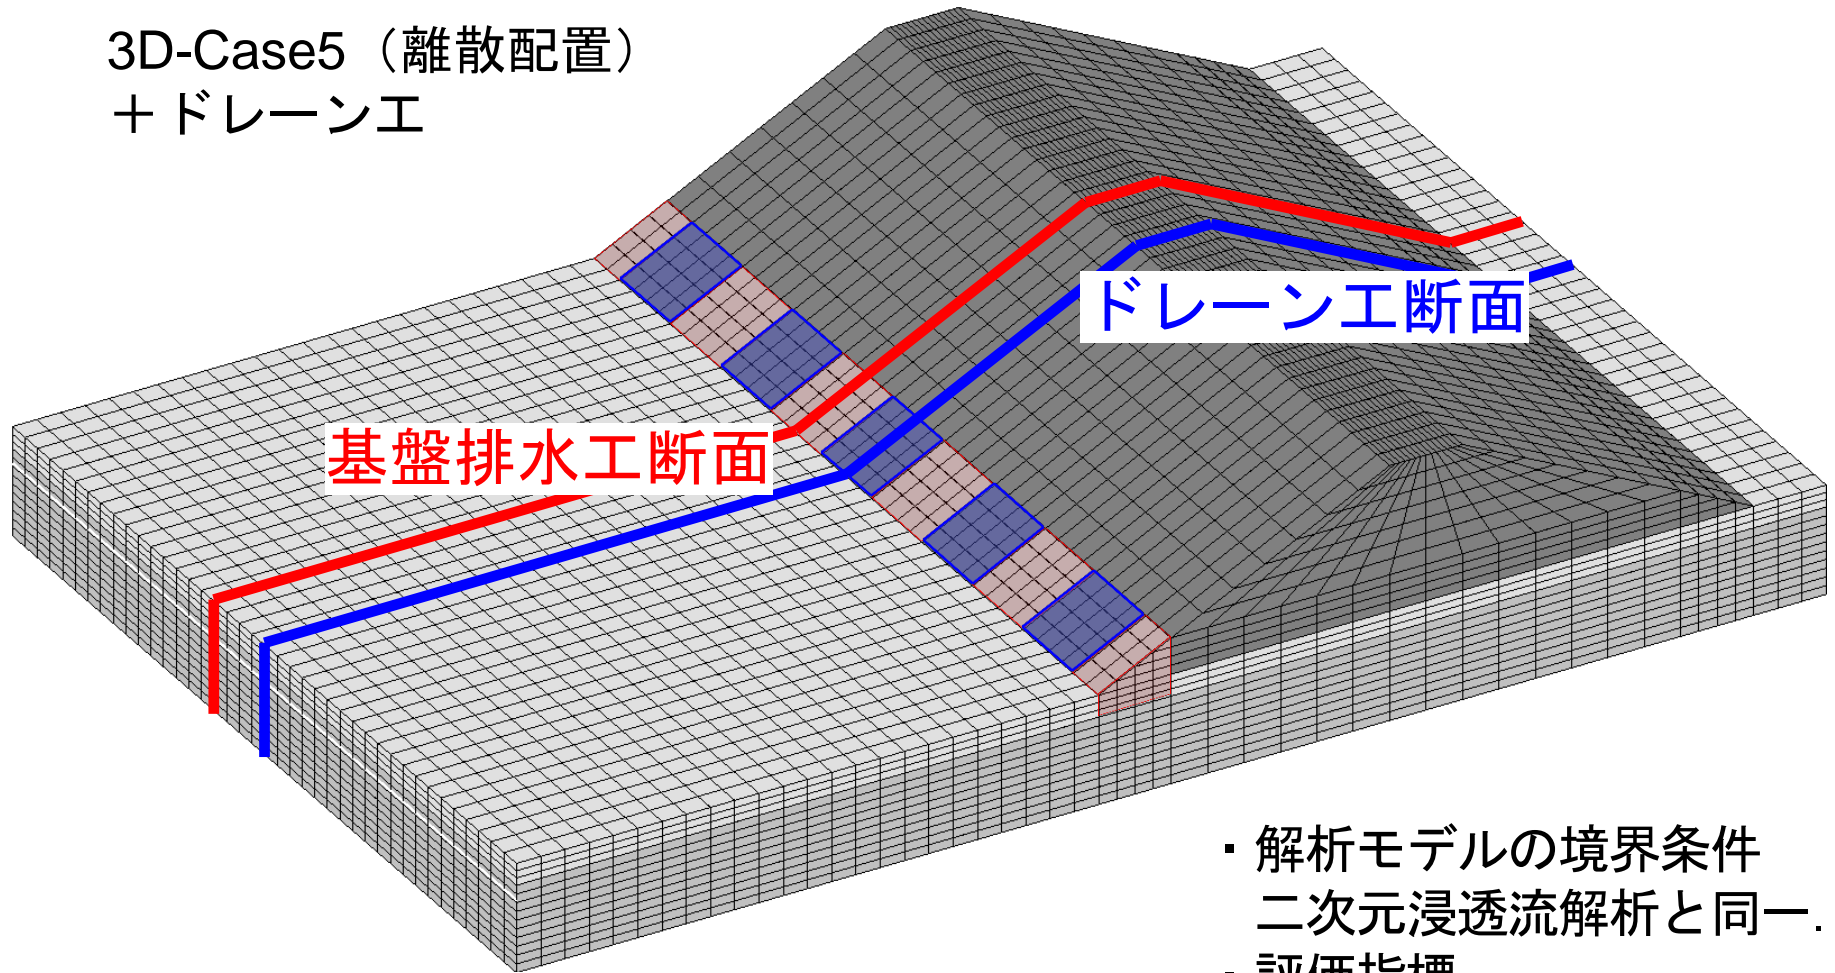
- 解析モデルの切断面

3D-Case5 (離散配置)
+ ドレーン工

- 解析モデルの境界条件
二次元浸透流解析と同一.
- 評価指標
二次元浸透流解析と同一.

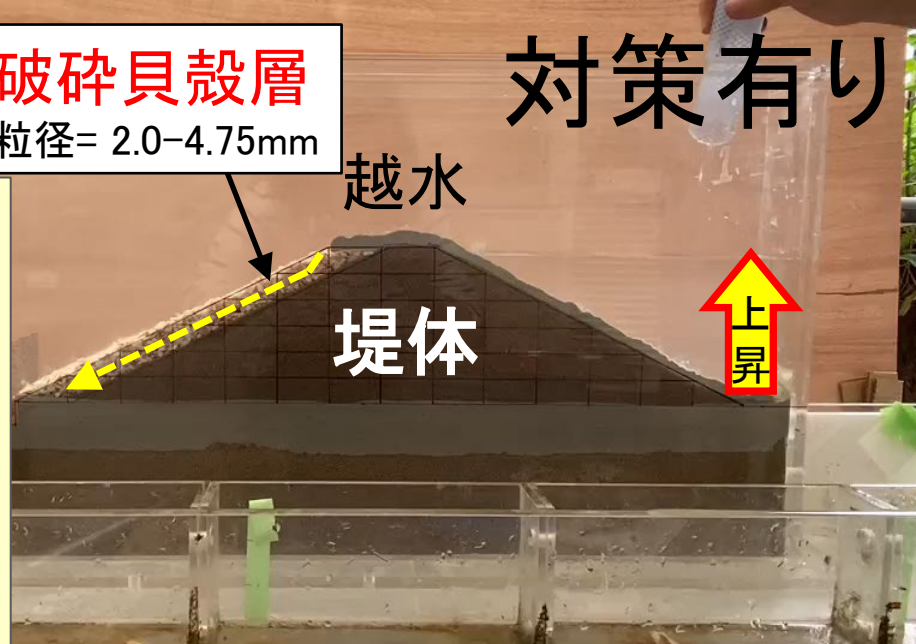
対策有り

破碎貝殻層
粒径= 2.0-4.75mm

本実験の範囲ではあるが、破碎貝殻層は透水係数が大きく、越流水による堤体表面(上記)からの侵食を、貝殻層下面の侵食に変えるなど、密着した破碎貝殻層による侵食抑制効果を確認することができた。

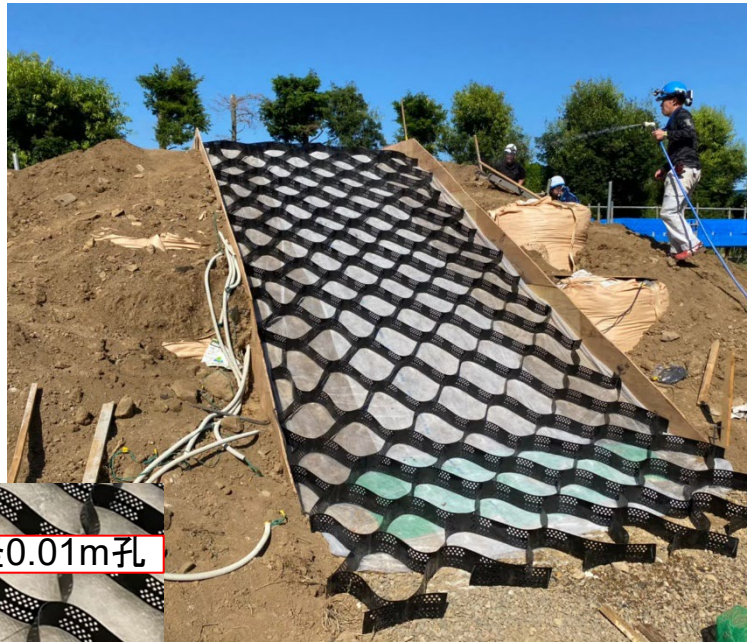
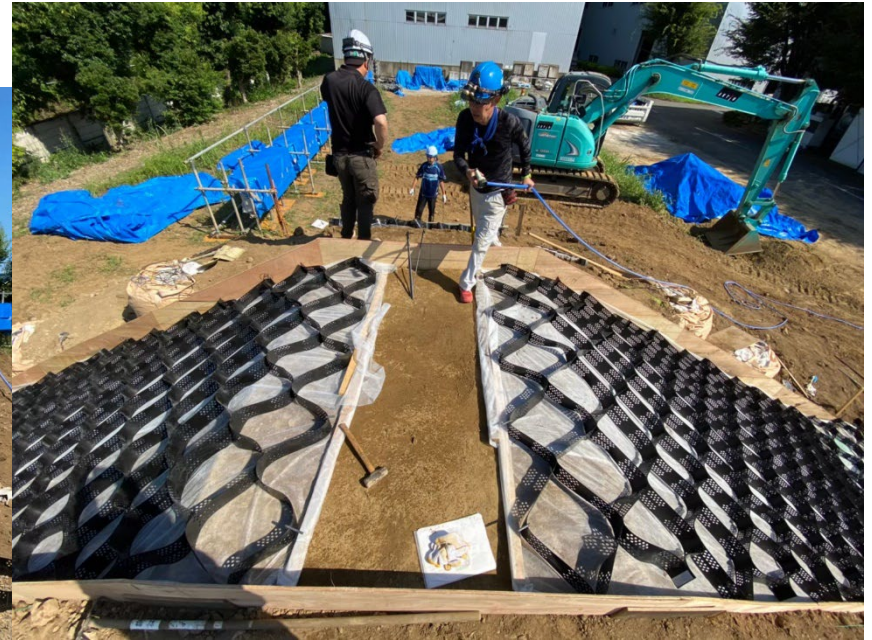
法面上の破碎貝殻の施工性確認

拡大
写真

径0.01m孔

破碎貝殻層の層厚、品質管理を考慮してジオセル(厚さ10cm)施工

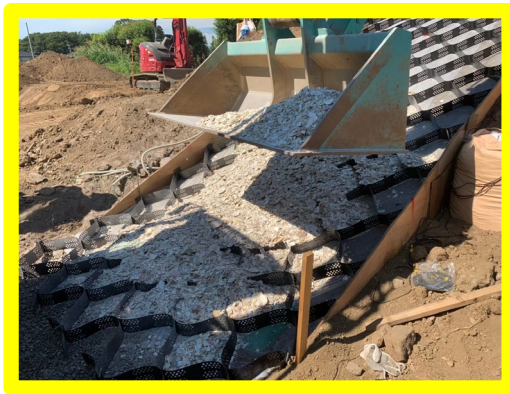
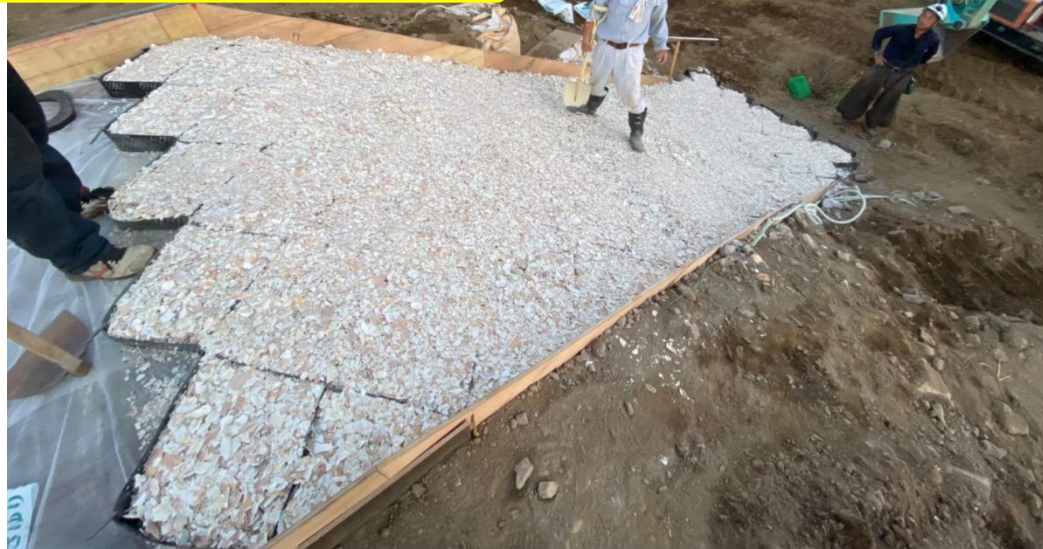
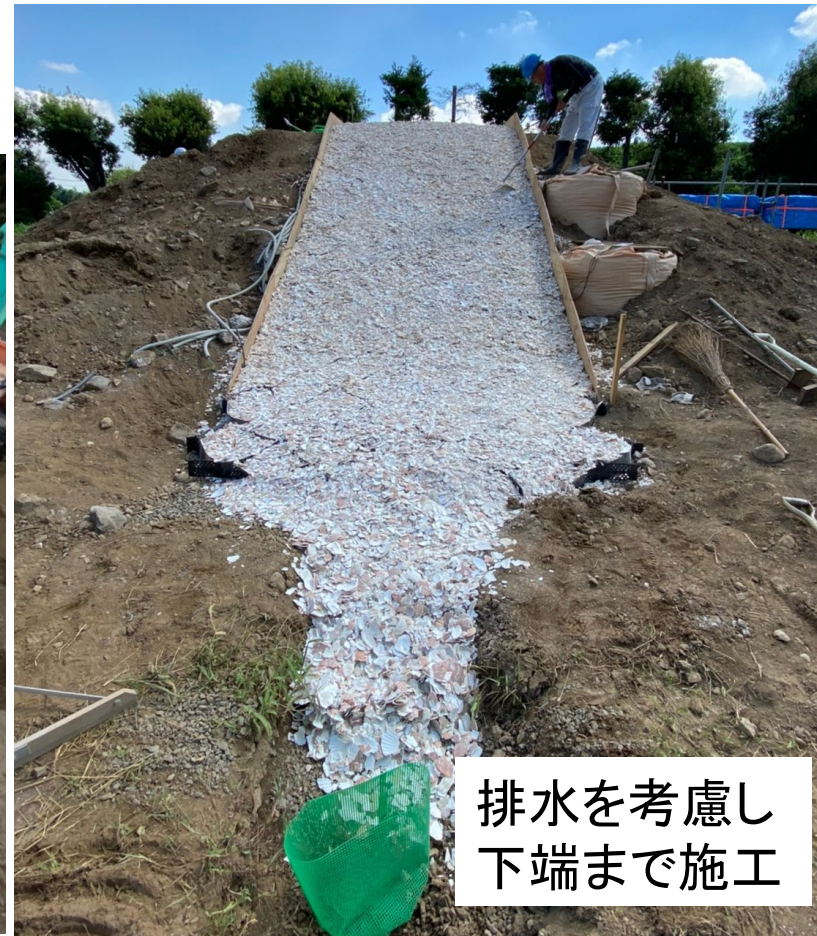
法面上に破碎貝殻を10cm厚さで施工

排水を考慮し
下端まで施工

破碎貝殻層の表面の凹凸を整形

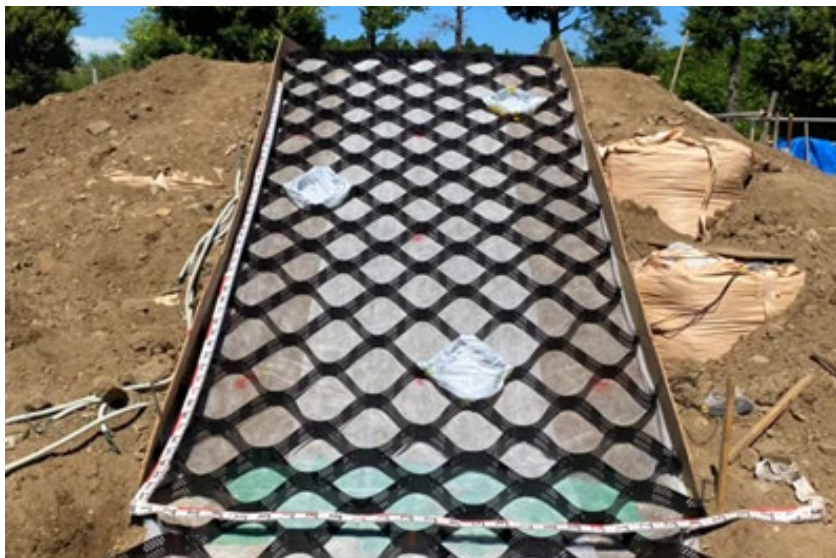
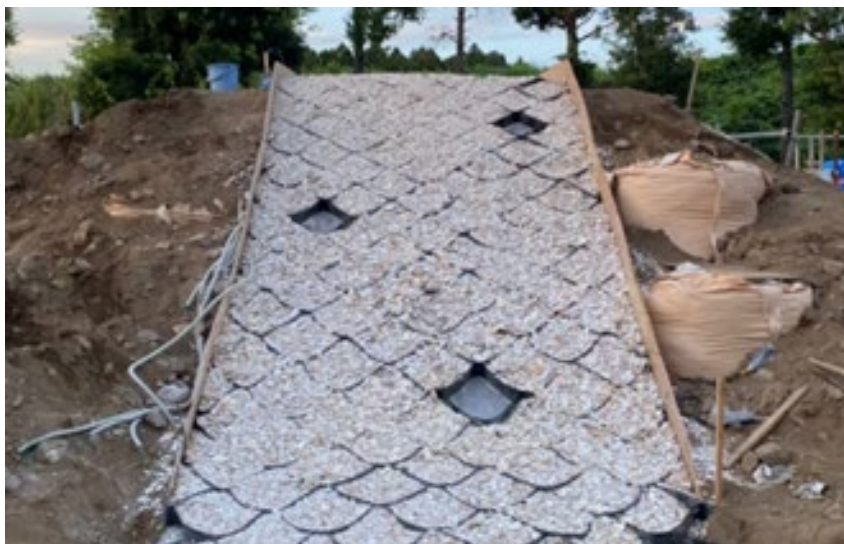
法面上の破碎貝殻層の密度管理

サンプリング位置	乾燥密度 ρ_d (Mg/m ³)
1) 法面上の上部	0.828
2) 法面上の中部	0.837
3) 法面上の下部	0.857

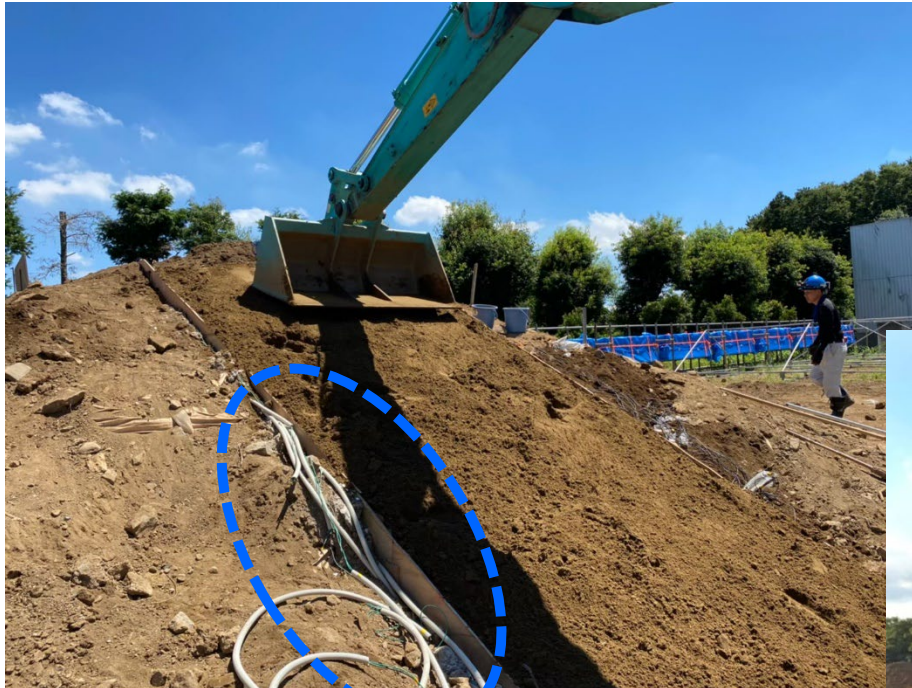
破砕貝殻層の上面に**覆土(表層)**を施工

施工性確認

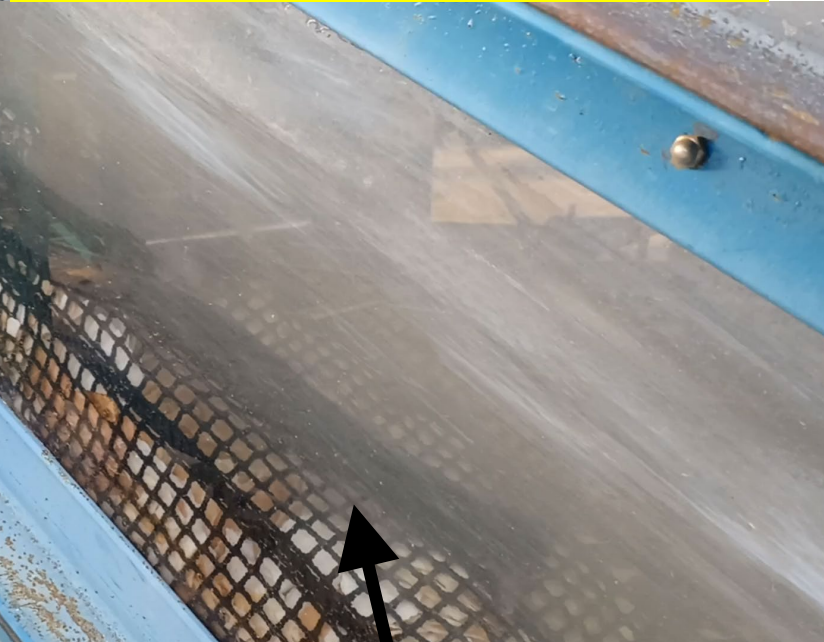
ネットに入れた破碎貝殻

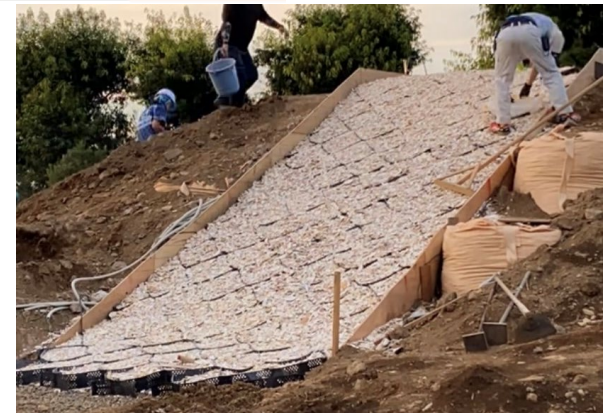
【CO₂放出抑制量の試算条件】

- ・ 中小河川（北海道・青森県）の両岸に貝殻層を埋設した堤防を施工
- ・ 貝殻層の厚さ：0.1（m）
- ・ ホタテ貝殻の乾燥密度：0.84（Mg/m³）
- ・ 試算する堤防の規模は上図参照のこと

破碎貝殻層の厚さ(m)	貝殻層高さ(法面高さ)(m)	貝殻層長さ(法面長)(m)	貝殻の乾燥密度(Mg/m ³)
0.1	2.25 (2.5)	5.0 (5.6)	0.84

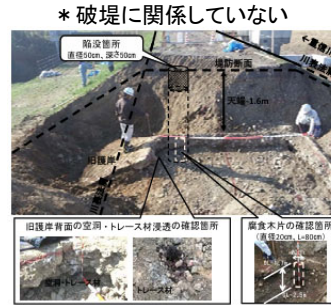
重信川の陥没箇所
