# 津波による地盤災害の現地（初動・追加・追跡）調査および調査後の展開

## ー準備・心構え・気づき・課題検証ー

常田 賢一

### 概 要

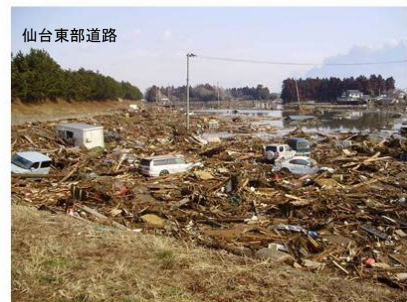
写真-1 津波の浸水状況写真（第16報）：著者加筆

さらに，図-4 は，第29報に付属した管理道路の被災状況図であるが，被災箇所の位置，被災状況が分かる。また，写真-1 は，第16報に付属した名取川（別途，河川の被災箇所が記された河川管理図がある）の河口から左岸2.3km付近の堤内地の津波浸水状況（左の盛土は仙台東部道路）が分かる。また，津波に關しては，海上保安庁の写真-2 の情報があり，名取市の閑上港における津波の第1波の来襲状況が分かる。同写真により初動調査では閑上港に行く計画とした。

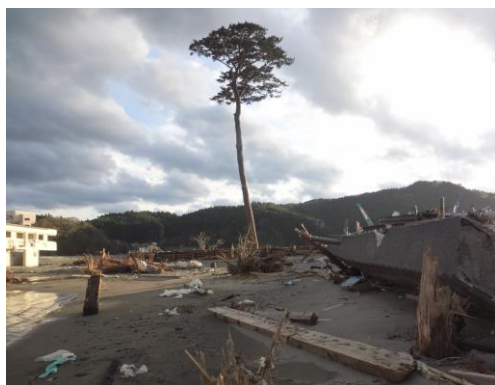
写真4 奇跡の一本松：2011.5.2

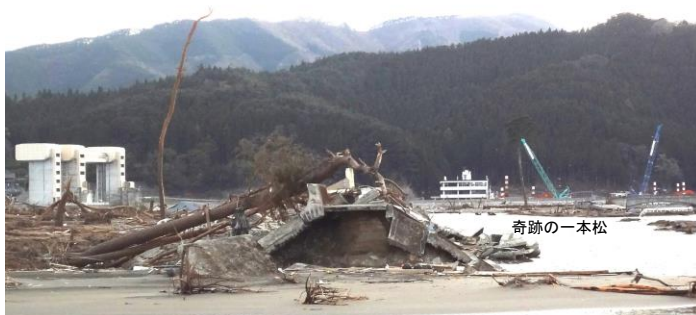
写真5 もう一本残った松（左側）：右奥に奇跡の一本松

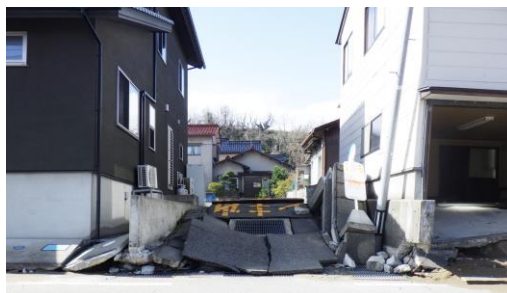
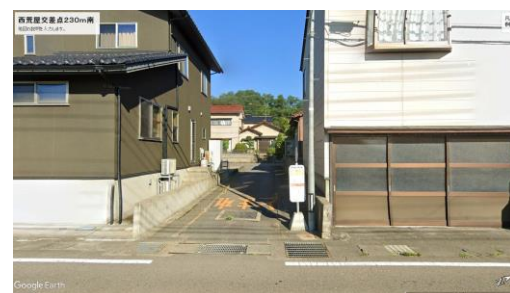
写真-8 現地調査前のストリートビューの利用例

さらに、今次、新たな情報源としたのは、Google Earth のストリートビューであるが、これにより被災前の道路あるいは道路周辺の状況が道路方向に連続的に閲覧できる。例えば、写真-8(1)は内灘町西荒屋地区で県道 8 号と交差する市道が迫り上がった状況であり、地震直後に注目を集めた地点である。同写真は 2 月末時点であるが、まだ復旧されていない状態であった。

(1) 初動調査時の道路の被害状況：2 月 27 日

他方、写真-8(2)はストリートビューをカットした写真であるが、被災前の当該地点の状況が分かる。なお、写真-6(2)の YouTube の情報では、1月20日時点の被害状況が分かる。

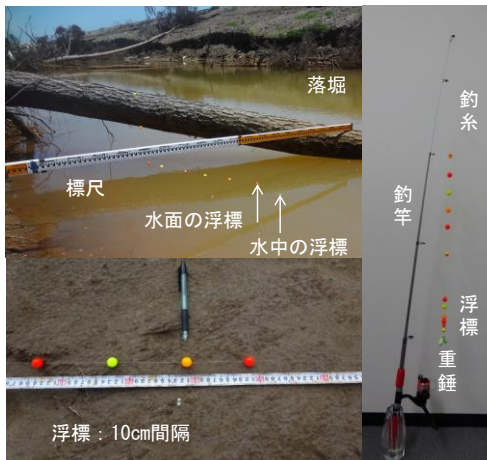
初動調査では、越流水により形成された落堀が防潮堤や堤防の背後の随所で見られたため、落堀の規模（幅、深さ）と防潮堤の構造特性（高さなど）の相関を調査（2011.7）することにしたが、水面下の落堀深さの計測方法が課題であった。そのために考案したのが、**写真-24** 右の釣糸に浮子（10cm 間隔）、重錘を付けた釣竿である。重錘などを随所に投入し、隣接する水面と水中の浮子を特定し、引き上げて浮子の水深（誤差±10cm）を読み取る。水深の計測位置は、写真のように標尺による計測あるいは目測による。釣り竿は持ち運びが容易であり、10箇所計測して落堀の特性を定式化した。概略の特性を把握するためには十分である。

写真-24 浮標による落堀の深さの簡易測定

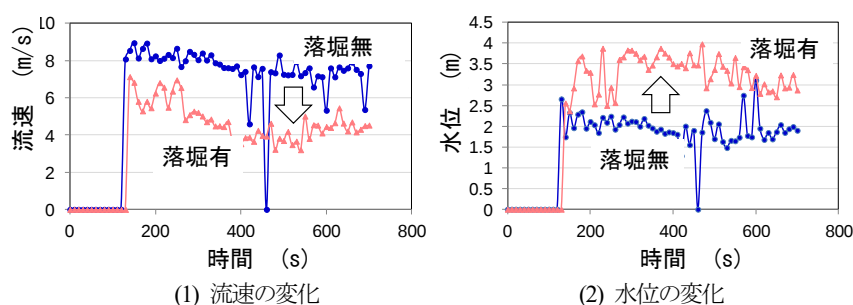
まず、【気付き1】の落堀による津波流の減勢については、津波の流向方向の二次元断面モデルにおいて、落堀の有無による浸水シミュレーションを行った。落堀の下流端から20m離れた位置での結果が図-9であるが、落堀があると浸水の水位は上昇するが、流速が低下することが分かる。更に、水中にある構造物に作用する抗力は、流速の2乗に比例し、水位に反比例するので、例えば、流速が1/2、水位が2倍になった場合、抗力は1/2に低下することになる。

このように、落堀の形成により、津波流の流速、さらに抗力が低下し、保安林が残存したことを明らかにした。さらに、同結果によれば、既存の池、湖沼の前面に盛土を配置、人工的なため池などを盛土の背後に設置などが津波越流対策として考えられる。なお、河川堤防の越流堤の裏法尻に設ける水叩きは、越流水の減勢のためであり、既に実用化されている構造である。

図-9 落堀の有無と流速、水位の関係：数値解析による検証

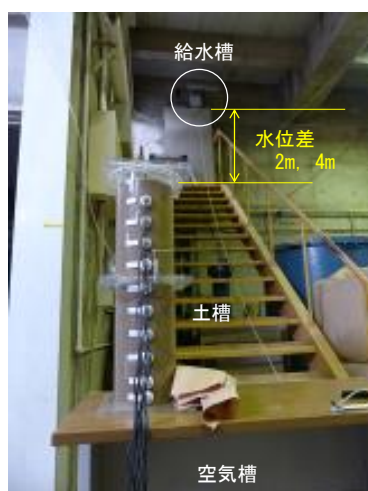
また、【気付き3】の堤防の侵食が表層部に留まることの疑問に関して、写真-26の実験装置を製作し、越流水の土層内への浸潤特性を把握した。土槽はアクリル製の内径20cmの円筒であり、土層高さ75cmとし、透水の浸潤到達の検知のため、深さ方向に9箇所（7.5cm間隔）に土壌水分計を設置した。設定した水位（水頭）は、屋内で2, 4m、屋外で6, 8, 10mとした。土層の飽和度（Sr）は35%を基本とし、水位4mでは45%、65%も実施した。浸透時間は30分以上とした。ここで、“浸透時間は30分以上”の設定は、写真-11の堤防における第1波の押し波の越流時間が30分程度と予測されたことに基づく。

写真-26 越流水位による土層の浸透特性の  
屋内模型実験

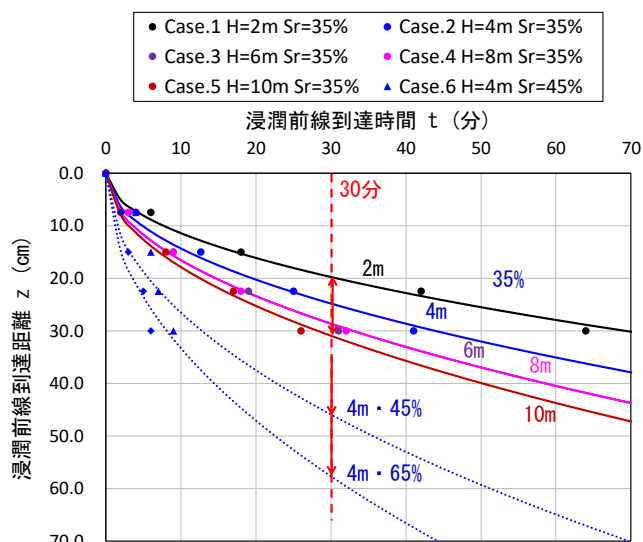
図-10 水位と浸透深さの時間変化：簡易土層実験による検証

実験結果は図-10 であるが、30 分後の浸潤深さは、飽和度 35%、水位 2～10m で 20～30cm であり、飽和度 65%、水位 4m で 60cm であり、たかだか 30 分程度の越流では、土層の強度が低下する盛土内への越流水の浸透は表層部に留まり、侵食も同様であることを検証した。なお、盛土の耐津波性のためには、堤防の飽和度、地下水位を下げる構造、管理が有効である。

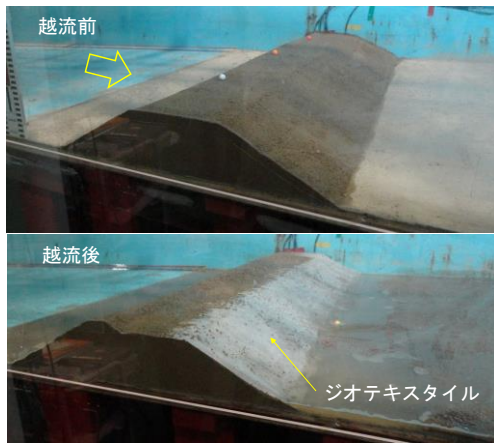
写真-28 は、全表面から 1cm 下にジオテキスタイルを敷設した盛土模型に対する越流前後の比較である。越流により覆土が流出しているが、写真-20（前述）の現地で見られた被覆による侵食抑制が再現された。

写真-28 盛土のジオテキスタイル敷設による侵食防止実験

上記の検証結果は、ジオテキスタイル補強および天端舗装が津波の越流侵食防止対策としての有用性を示している。なお、天端の舗装は、従来から洪水時の堤防の越流に対して有効であることは周知の事実であるが、ジオテキスタイルなどによる盛土被覆の侵食防止効果は、洪水に対する堤防の粘り強さの向上策としての可能性を示唆している。

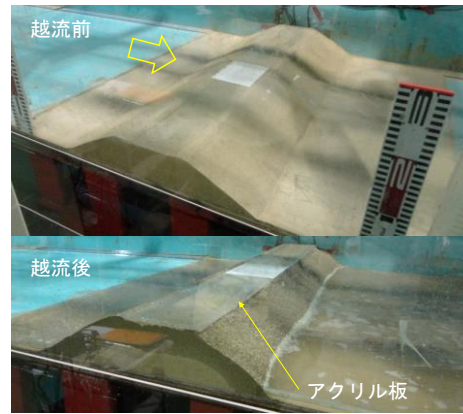
さらに、【気付き 12】の写真-21 で現地確認された、天端の舗装による侵食拡大の防止効果について、写真-29 は模型実験の結果である。同写真のように、天端の舗装を模擬したアクリル板により、裏法面の侵食拡大が防止されることが再現された。

写真-29 盛土天端の被覆：舗装による侵食防止実験
