河川堤防の洪水時の破堤特性、性能評価および対策  
ー 災害事例から学び今後を展望 ー

常田賢一

(一社) 地域国土強靱化研究所 顧問、大阪大学 名誉教授

近年の豪雨などにより発生した河川堤防の破堤の 6 事例：2004 年 10 月台風 23 号／円山川、2004 年 10 月台風 23 号／出石川、2012 年 7 月九州北部豪雨／矢部川、2015 年 9 月関東・東北豪雨／鬼怒川、2019 年 10 月台風 19 号／吉田川、2019 年 10 月台風 19 号／千曲川を対象として、それぞれの堤防調査委員会における審議、報告の内容について、“性能評価”の共通の視点により、破堤特性および復旧工法を横断的に整理するとともに、今後の河川堤防の破堤に関わる性能評価のための評価指標、評価基準などを考察している。

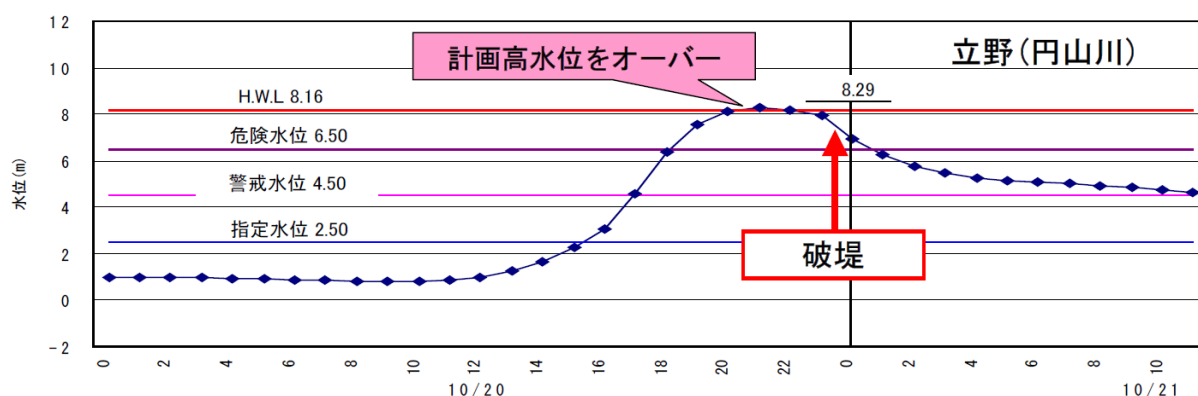
図 2 立野水位観測所（13.0k）の水位履歴<sup>2)</sup>

まず、住民や消防団の目撃では、越水は 21:00 頃に開始し、破堤は 23:15 頃とされるので、破堤までの越流継続時間は 2 時間 15 分になる。また、越流深は、直下流にある立野水位観測所（13.0k）の水位履歴である**図 2**のピーク水位 8.29m と HWL の 8.16m からは判明しないが、目撃情報は 30～40cm であるため、本文では 40cm とする。さらに、1 次元不等流計算によると、越流深さ 40cm、越流継続時間は約 4 時間とされている（後述、**図 5** 参照）。なお、破堤から収束までの破堤幅は 30m→119m で推移しているとされるが、破堤停止時間に関する記載は見当たらない。

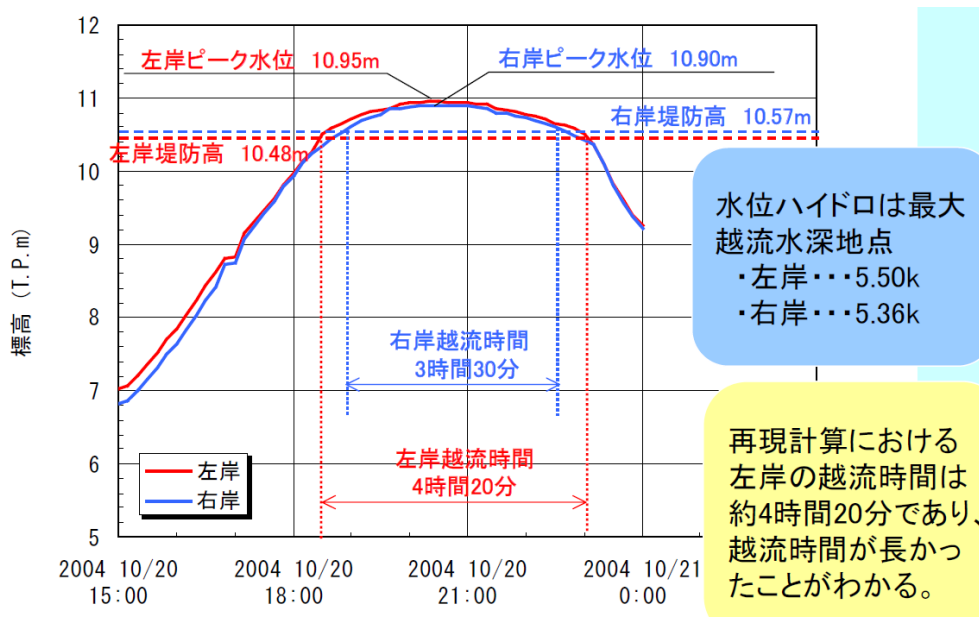
図3 二次元不定流解析による水位ハイドロ<sup>2)</sup>

破堤に関わる越流特性について、消防団などによると、越水は 18:00 に開始し、23:18 に破堤であるので、破堤に至るまでの越水継続時間は 5 時間 18 分となる。また、越流深さは 30～40cm とされている。一方、平面二次元不等流解析（図 3 参照）によると、越流深さは 47cm（ピーク水位 10.95m－堤防高 10.48m）、越流継続時間は約 4 時間 20 分とされている。さらに、破堤幅について、破堤開始時の破堤幅および破堤停止時刻は明記されていないが、破堤幅の最大は 100m とされている。なお、山付き堤防で樋門がある特殊な場所では、越流深さが 50cm とされている。なお、堤内地の地盤に対する天端高は明記がないが、地質断面図から概略 2～3m と読み取れる。

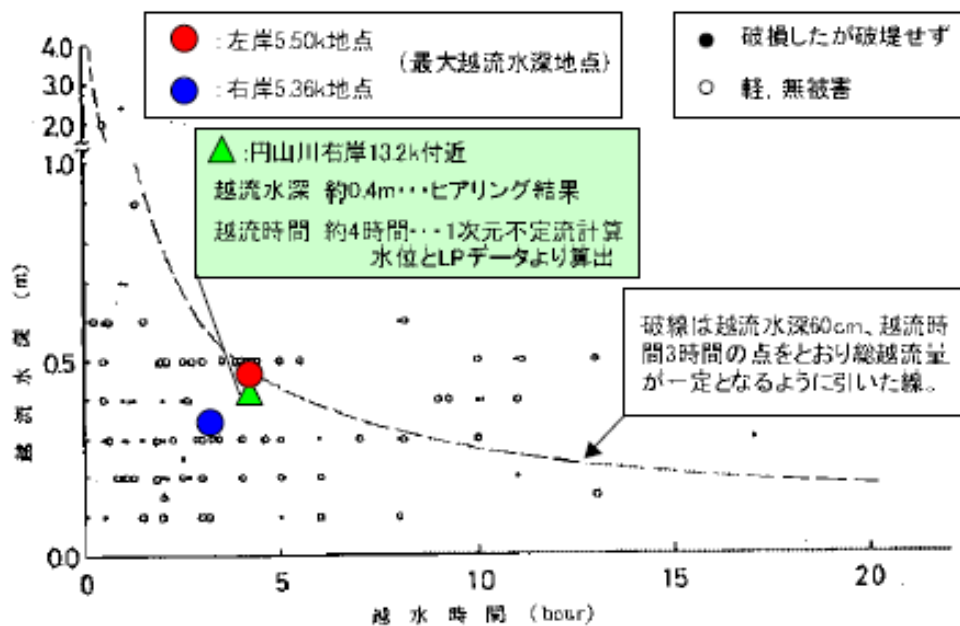
図5 最大越流水深と越流時間の関係<sup>4)</sup>

さらに、越流による破堤危険度の評価が行なわれているが、土研資料第2074号「越流堤防調査最終報告書―解説編―」（S59.3）<sup>4)</sup>を引用した最大越流水深と越流時間の関係図である図5において、事例1と事例2の箇所を追記し、鳥居橋上流の左岸（破堤あり）と右岸（破堤なし）（円山川右岸13.2kも併記）について、（総点数90点のうち68点、すなわち75%が破線の下位にあるためか）破堤した左岸は破堤の危険度が高かったとしている。ここで、図5の解釈、取り扱いについては、本文の次章の2.2で

で考察するが、図 5 に記載された破線は越流による破堤の有無を判断するための境界線ではないため、それによる危険度の有無は評価できないことに注意が必要である。

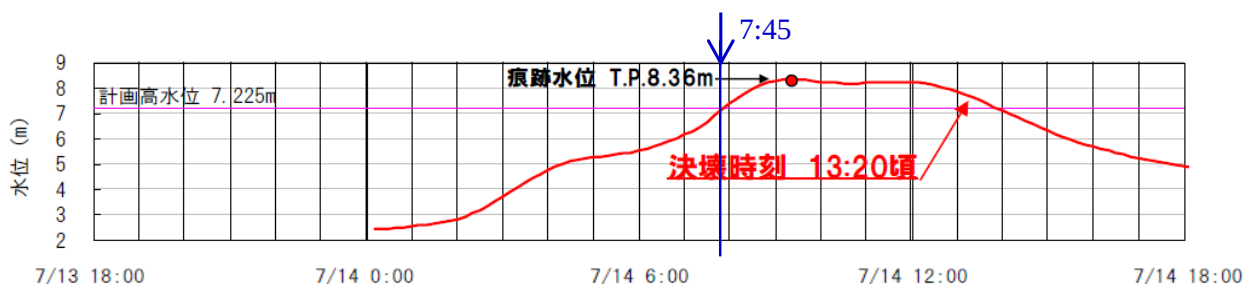
図 6 不等流計算による破堤箇所の河川水位の時刻歴：文献 5 に加筆

図 6 は、不等流計算による破堤箇所（7.3k）の河川水位の時間変化であるが、決壊は 13:15～13:30 の間とし、13:20 頃と想定されている。また、計画高水位（H.W.L.）を超え始めたのは 8 時頃とされているが、本文では図 6 から 7:45 と読み取る。その結果、破堤までの H.W.L.を超過していた水位の継続時間は 5 時間 35 分と想定される。なお、直接は関係ないが、船小屋水位観測所（15.27k）では、氾濫危険水位 14.09m を 5 時間以上超えていたとされ、流域全体にわたる長時間、高水位の継続が分かる。

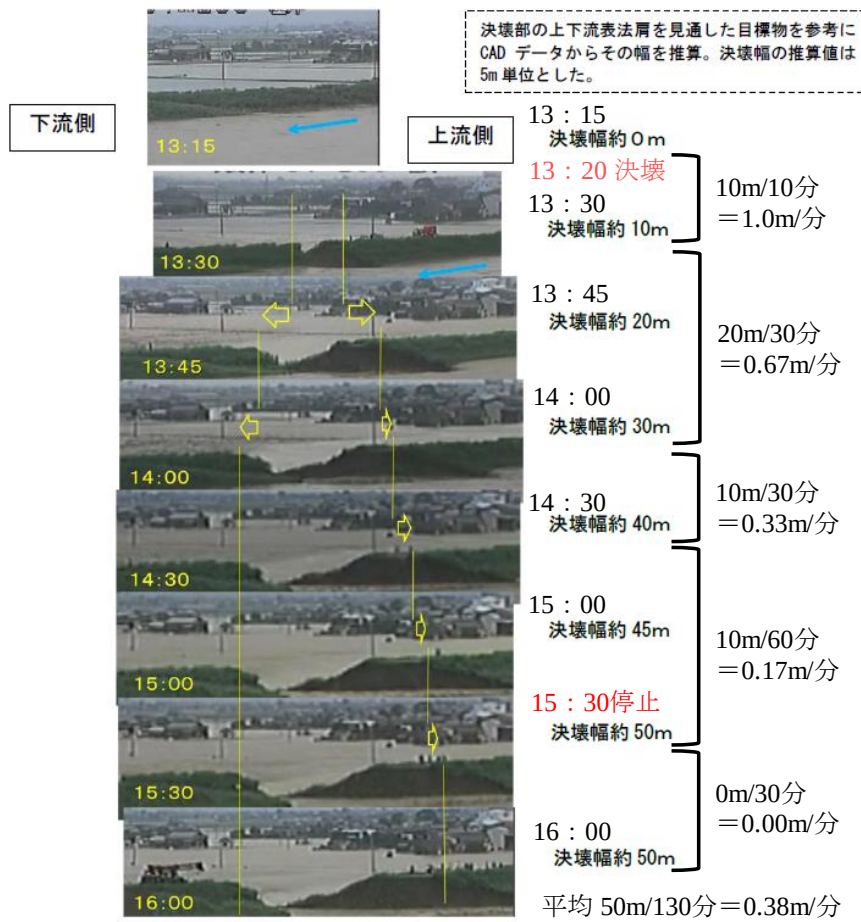
図 7 決壊の進行と破堤拡大速度の算出：文献 5 に加筆

また、図 7 は決壊箇所の対岸に 13:30 頃に設置された CCTV の映像による決壊の進行であるが、同映像から 15:30 に破堤幅が 50m に至った（破堤拡大停止とは明記されていないが、本文では停止と想定）とされる。従って、破堤拡大の継続時間は 2 時間 10 分になる。さらに、13:20 の破堤開始からの破堤幅の拡大速度を見ると、図 7 に追記したように、1.0m/分→0.67m/分→0.33m/分→0.17m/分（平均：0.38m/分）と推移（低下）している。これは、図 6 から分かる通り、破堤は河川水位の低下過程で発生しており、水位低下により堤防の破堤断面に対する流入水の侵食力が低下し、破堤の拡大が抑制され、破堤幅が 50m に留まったと推測される。これは図 8 の圧力水頭の上昇、それに伴う動水勾配（G/W）の低下が、それぞれ 12:00 の 3.9m および 0.47 に至るまで 12 時間ほど経過しており、浸透による不安定化（パイピング発生）までに長時間を要したことからも推測できる。この点は、河川水位が上昇過程あるいはピーク付近で発生する越流破堤と違う点と推測している。

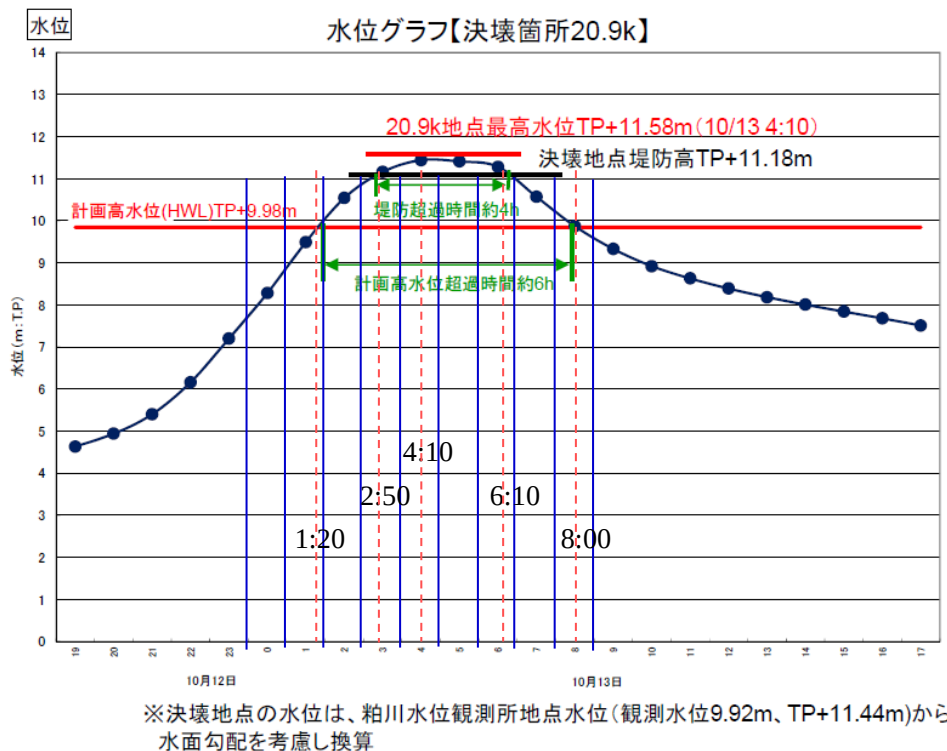
図 13 決壊箇所の水位：文献 10 に加筆

図13は、決壊地点の水位であり、粕川水位観測所の水位（観測水位 9.92m、TP+11.44m）から水面勾配を考慮して換算されている。同図から、計画高水位（TP+9.98m）の超過時間は約6時間、堤防高（TP+11.18m）の超過時間は約4時間とされているが、それぞれ1:20から8:00（本文での読み取り）までの6時間40分ほどおよび2:50から6:10（本文での読み取り）までの3時間20分ほどである。また、4:10に最高水位がTP+11.58mであるので、越流深は最大で40cmになる。

ここで、事例4の鬼怒川の破堤と比較すると、破堤拡大時間は同程度以上であるが、破堤拡大幅が100m程度であるのは、破堤が河川水位の低下過程（侵食力低下）であること（図13）、初期破堤箇所の下流側の裏法に擁壁（侵食抑制効果）があること（写真6）などによると思われる。さらに、平面二次元流況解析により破堤箇所の河道内の平面的流速分布は図14とされて、河道内の流れは概ね低水路法線と同じ、破堤箇所の前面流速は2～3m/sと推定されているが、破堤箇所の下流方向の流れは河岸から離れる方向（外力低下）にあることも関係していると思われる。

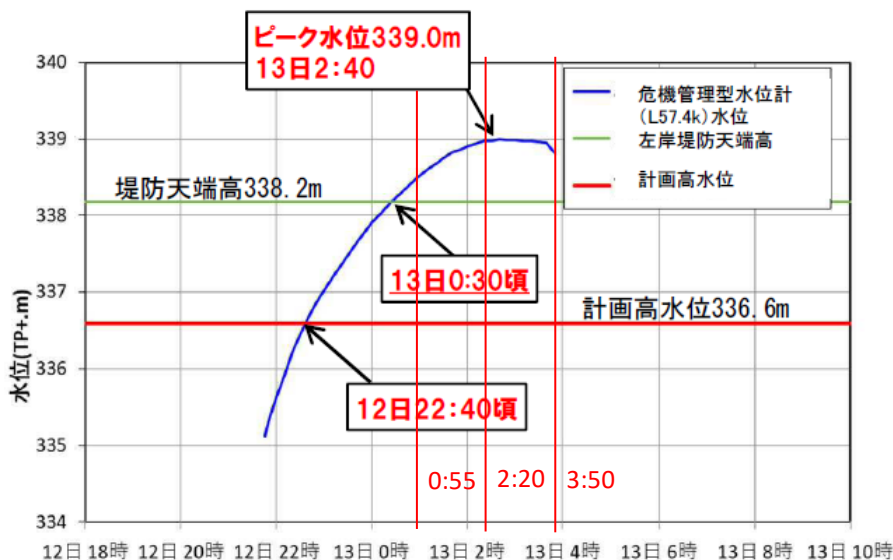
図 16 千曲川左岸 57.4k 危機管理型水位計：文献 12、13 に加筆

また、破堤箇所の表法肩に危機管理型水位計が設置されており、図 16 の水位の記録が得られている。同図は、水位が 0:30 頃に堤防天端（338.2m）を超え、2:40 にピーク水位（339.0m）を記録している。

上記から、越流特性に関して、越流開始時刻は CCTV で 0:55、水位計で 0:30 であり、破堤開始は CCTV で 2:20（本文での想定）、水位計で 3:50（同）である。なお、図 16 には、0:55、2:20 および水位計の記録の終端を破堤時刻として図 16 から読み取った 3:50 を追記している。

さらに、越流深は図 16 から 0.8m (=339m-338.2m) であるが、破堤の拡大停止時間は明記されていない。そのため、破堤拡大継続時間、破堤拡大速度は不明である。

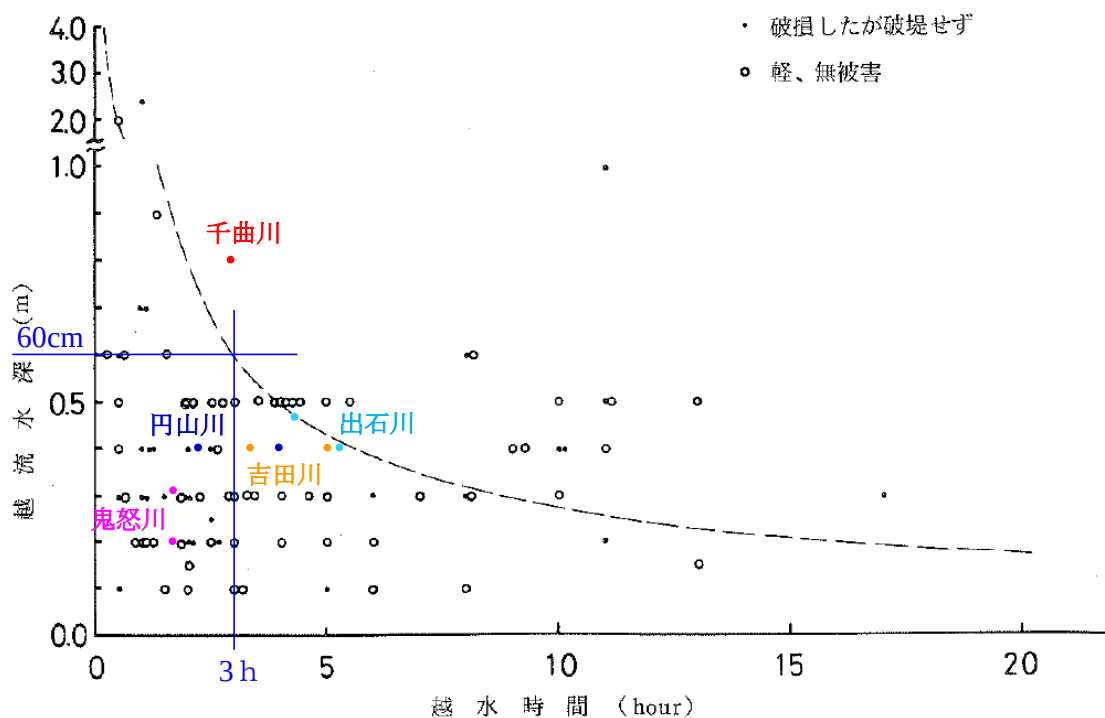
図 20 最大越流水深と越水時間：文献 4 に加筆

上記から、図 20 は本文の事例 2 の図 5 のように、堤防の越流特性の基礎資料として幅広く参考にされてるが、60cm・3 時間を超えた場合、破堤が発生することは意味していないこと、図 20 の破線は破堤の有無の判断の境界線ではないことに注意が必要である。それは、図 20 に記載された 90 点のデータは越水しても破堤しなかった事例であり、破堤した事例が含まれていないからである。

なお、図 13 の越流破堤の 5 事例を図 20 に追記してあるが、千曲川以外が破線より下方にあるものの、その意味は「越流水深 60cm で 3 時間持ちこたえる（上記の意味の）総越流量に至る前に破堤している」ことであり、破堤しないはずといったように、破堤を特別に問題視する必要はない。基本的に、図 20 の本来の意味を理解し、取り扱いを誤らないことが必要である。

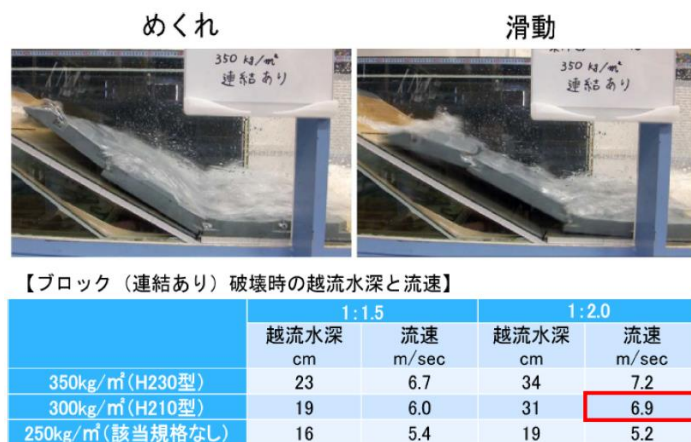
図 31 水理模型実験結果<sup>20)</sup>

ここで、上記の①のブロックの必要重量は、メーカーによる 1/6 スケールの水理模型実験<sup>23)</sup>に拠るとされている。図 31 は、想定される流水によるブロックのめくれと滑動の変状例およびブロックの破壊（変状発生）時の越流水深と流速の結果である。同結果により、現場条件より厳しい法面勾配 1：2 でも 300kg/m<sup>2</sup> 以上であれば流速 6.9m/s まで耐えられることから、現場条件（法勾配 1：3.1～3.2、越流流速 3.8m/s）では、十分に安定すると判断されている。

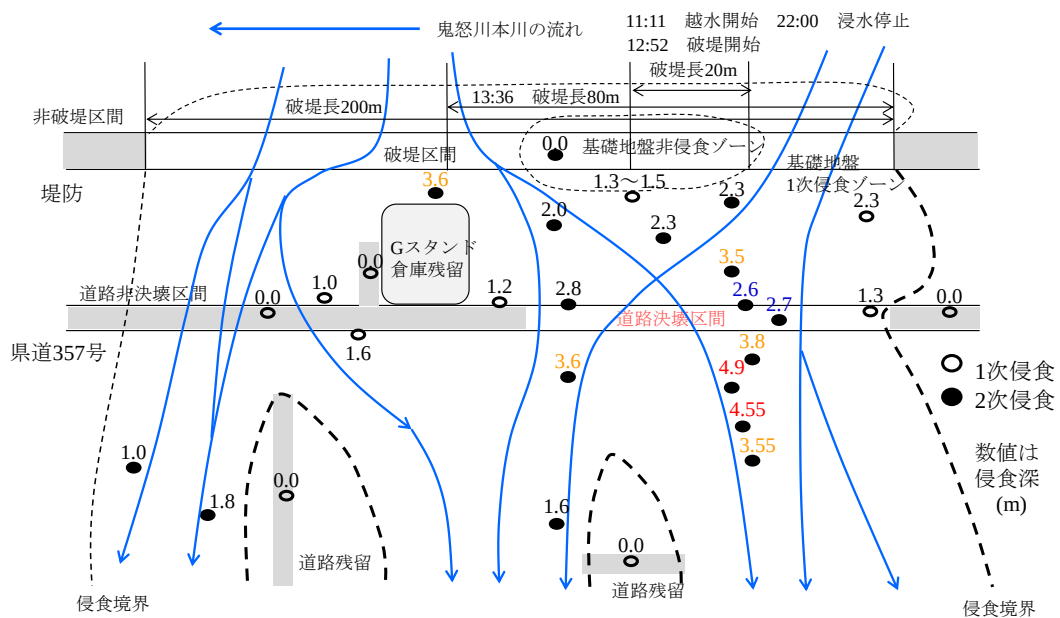
図 34 現地計測による落堀深度の分布の概念図<sup>27)</sup>

また、図 34 は、筆者が現地計測した落堀深度の分布であるが、点計測であり、侵食の特徴を示す概念図として作成したものである<sup>27)</sup>。同図からも、図 33 と同様に、GS 背後の深い落堀が確認されていると共に、県道 357 号の下流側でも相当規模（4.9m など）の侵食になっていることが分かる。これらの落堀の侵食特性は、参考文献 27 を参照されたい。

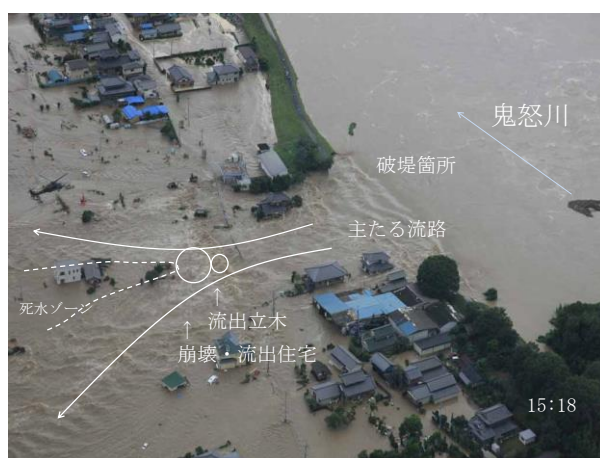
**写真 17** 浸水状況：国土交通省関東地方整備局提供に加筆

ここで、**写真 17** には有益な示唆があるが、それは、水が勢いよく流れているのは二本の矢印の領域であり、破線で示す領域は水の流れがほとんど無いことである。この領域は“死水域、死水ゾーン”と呼ばれるが、死水ゾーン内の家屋には流水力はほとんど作用していなかったと言える。しかし、滞水状態にあり、流出していないが、家屋の床下の基礎地盤は侵食され、空洞化していた。当時、この家屋は流出しなかったため、“白い家、凄い”と注目を集めていたが、死水ゾーンにあること、さらに、**写真 17** から分かるように、この家の上流側には流されてきた他の家屋が引っ掛かっていることから、この家には直接的な流水力が作用していないことから、流出を免れたことは必然である。この事例の教訓は、土木技術者は表面的、感覚的な事象に惑わされず、その背景、原因を思索することの重要性である。

さらに、考察すべきことは、何故、死水域が形成されたかの理由であるが、それは**写真 18** から類推できる。同写真は 14:30 頃の状況だが、中央に残留する家屋とその上流側に隣接する立木にヒントがある。つまり、この時点では、写真の右からの浸水流は、立木の幹およびその直下流の家屋に阻害されて、左右に分流していることが見て取れる。その結果、**写真 18** の二本の主たる流路が形成されたと推測される。その後、家屋は 14:40 頃に流出し、立木は 15:00 頃に流出し、15:18 には**写真 17** の状況に至った。なお、**写真 17** には流出家屋と立木の位置を○印で示すが、流出後も主たる流路は変わっていない。

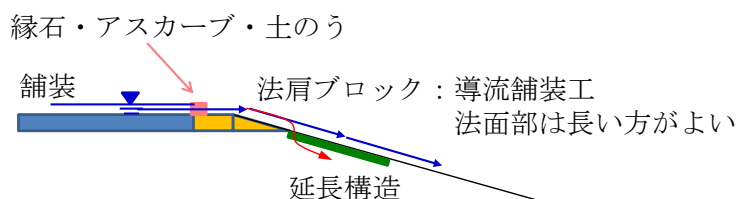
図 40 法肩の保護工とその拡大例

- (2) 法面、法尻に設置されるコンクリートブロックは、継ぎ目以外の通水性、通気性が小さいあるいは期待できないが、通水性、通気性のあるブロックが開発されている。
- (3) 法肩保護工の長尺化とは、法肩ブロック長を延ばすことである（図 40 参照）が、越流に対するひさし効果の範囲拡大と越流水の法面方向への誘導効果を高めることができる。  
＊著者の構想であり、現時点では一般化されていない。

(b) 延長ブロック構造の概念例

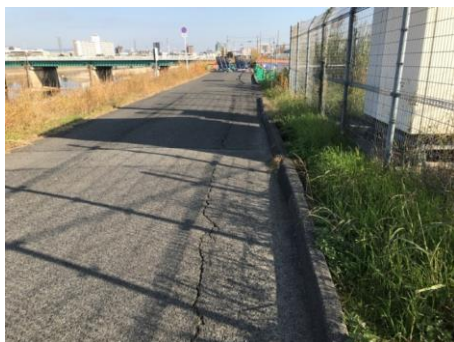
- (4) アスカーブは、天端の舗装の排水処理のために設置される（写真 20 参照）。表面水の処理を誤ると、法面への影響があるともされるが、その高さによる浸水抑制が期待できる。
- (5) 法面に敷設するグリッドは、ネット構造であるため、堤体土と覆土の一体化、植生の成長・活着などの効果が期待できる。
- (6) 落堀対策としての裏法先の舗装は、本文の 4.1 の通り、法先・法尻の侵食防止効果がある。

写真 20 天端舗装のアスカーブ例

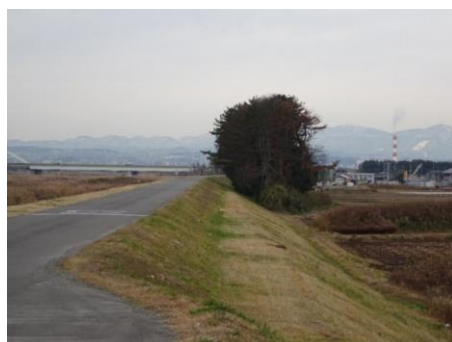
- (7) 堤防の大断面化は、侵食代の確保の意味で、侵食抑制（侵食速度抑制）として有効である。
- (8) 樹木は、堤内地側の法先に設置されると、侵食抑制、侵食拡大抑制、漂流物・流入物の抑止など、堤内地では浸水抑制、漂流物の抑止などの効果が期待できる。例えば、写真 21 は河川管理上で位置づけられた“樹林帯”<sup>36)</sup>であり、立木が“群”として存在する樹林帯は流速の低減効果があるとされ、それによる浸水量の抑制、破堤幅の拡大抑制、破堤口の浸水流の流速低減などが期待できる。敷地などの確保の制約はあるが、グリーンインフラとしても幅広い活用が考えられる。

写真 21 堤内地側の法尻の樹林帯

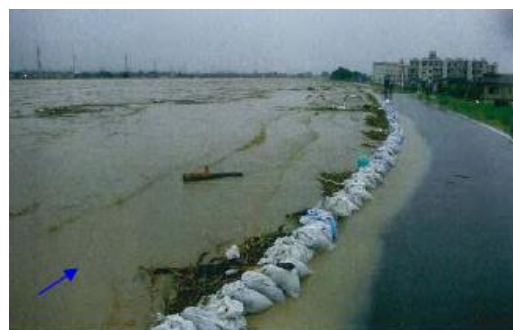
- (9) 水防活動において、図 41 の「みずのあふれ（越水）対策」<sup>37)</sup>があるが、写真 22 のように「土のう」の敷設が一般的であるが、土のうを代替する製品も考えられる。例えば、表法に使用されている、図 42 の「シート張り工法」<sup>37)</sup>は、河道側の水流に対する表法の保護（侵食防止）対策であ

写真 22 水防活動による土のうの設置例<sup>38)</sup>
