**「会員＆役員だより」**  
**（令和 8 年 9 月号）**  
**～「令和 8 年熊本地震」特集号～**

## 令和 8 年熊本地震そして予防保全の強化へ

## 令和 8 年熊本地震の報道に対する雑感および新たな脅威、地震断層の評価 —報道内容を鵜呑みせず吟味&新たな教訓を生かす—

### 【報告】妙見第一橋における地震断層による橋梁のずれ変位と簡易ずれ変位算定法の試行

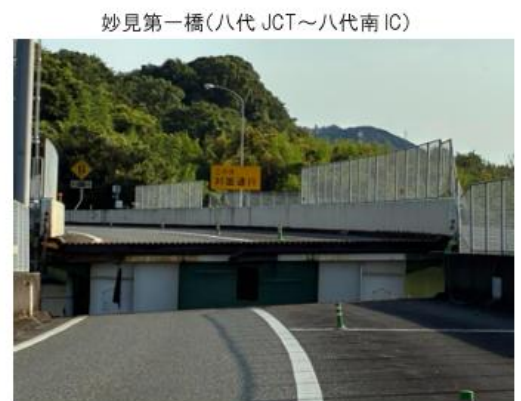
写真1 妙見第一橋の被害：文献6の抜粋  
奥が断層の下盤、手前が上盤

今回活動した熊本地震の日奈久断層帯でも横ずれと縦ずれが発生しており、国土地理院<sup>5)</sup>によれば、九州自動車道の八代JCTの妙見第一橋付近の断層の横ずれ量と縦ずれ量はいずれも1.3mと算定されています。そして、NEXCO 西日本の第1回検討委員会（8月6日開催）<sup>6)</sup>によると、被災した妙見第一橋の橋脚天端の橋桁では、三次元的なずれ変位が発生しています（写真1、本文p.6の表1参照）。

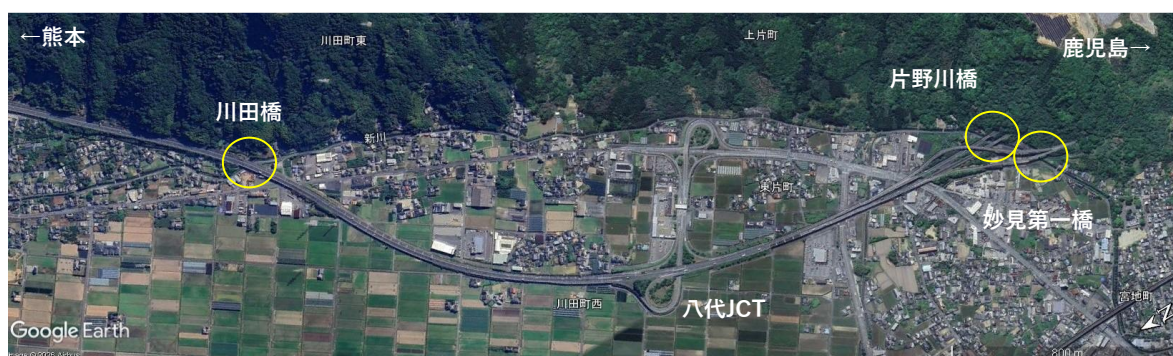
写真 2 九州自動車道の八代 JCT 付近の 3 橋の被害箇所：Google Earth20241123 に加筆

令和 8 年熊本地震（M7.1）により、九州自動車道と八代 JCT で分岐する南九州自動車道の橋梁で被害が発生した。特に顕著な被害として報道されたのは、**写真 2** の川田橋、片野川橋、妙見第一橋の 3 橋であるが、各橋梁の被害の具体は NEXCO 西日本（株）の報告（第 1 報～）を参照されたい。

上記の 3 橋について、新たな脅威として特筆されるのは、橋げたの衝突、開き・段差発生などで 1m を超える規模のずれ変位の発生であり、3 橋のいずれも日奈久断層帯の断層線の近傍にあり、ずれ変位の発生原因は地表地震断層（地震断層とも言う）の活動と推察される。つまり、**写真 2** の山地と平地の境界付近に活断層マップで記載されている断層線があり、特に、被害の大きい妙見第一橋の周囲では地表に断層の亀裂・段差が発生し、設計では考慮していない地震断層変位の影響を受けている。

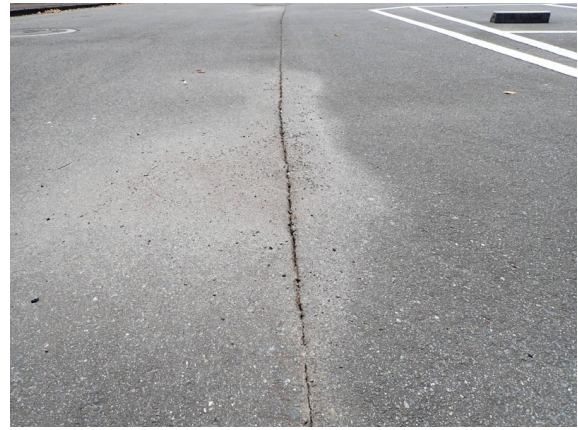
**写真-2** 500 m 程度離れた地点で認められた亀裂と噴砂

丸太打設を実施した地点から 500 m 程度離れた広い駐車場では、100 m 程度にわたり幅 10 mm 程度の亀裂が発生し、小規模ながら亀裂から噴砂が発生していました(**写真-2**)。また、100 m 程度離れた地点は道路の側溝が座屈する被害も認められました(**写真-3**)。このように、施設周辺の被害は、推計震度 6 弱の揺れが推計されていることを考慮すると軽微でした。このため、調査地点では、推計震度分布から推計されるほど大きな揺れではなかった可能性も考えられます。
