ジュウテンバッグによる空洞充填のご紹介

アキレス株式会社

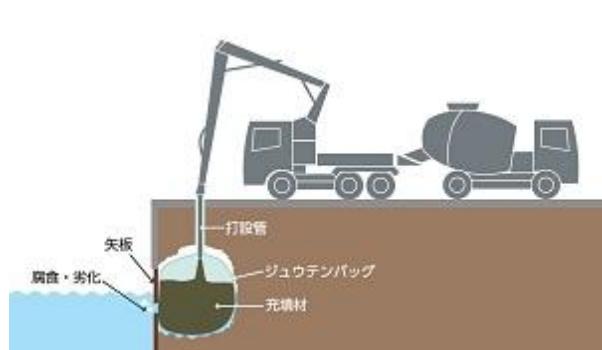
ジュウテンバッグ施工イメージ

ジュウテンバッグは、空洞内に設置したバッグ内部に充填材を注入することで、充填材を流出させることなく、空洞充填できる袋体である。とくに破損した箇所から充填材が流出する可能性のある空洞や、滯水や流水等により充填材が流出する可能性のある空洞への適用が効果的である。

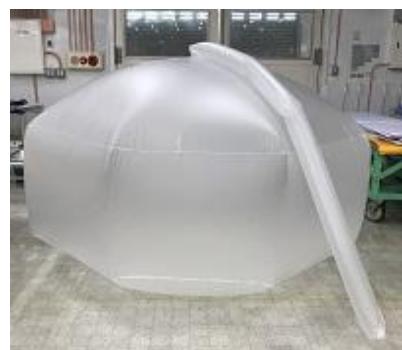
ジュウテンバッグ製品例

- ・流出防止…空洞内に設置したジュウテンバッグ内部に充填材を注入することで、充填材の流出を防止できる
- ・柔軟性…薄いシート素材のため、小さな注入孔からの挿入が可能
- ・形状対応性…空洞の大きさや形状に合わせて製作できるため、様々な空洞に対応可能
- ・丈夫…素材は高強度のTPU製（熱可塑性ポリウレタン）と汎用のPVC製（塩化ビニール）があり、充填材の種類や用途に合わせて選定

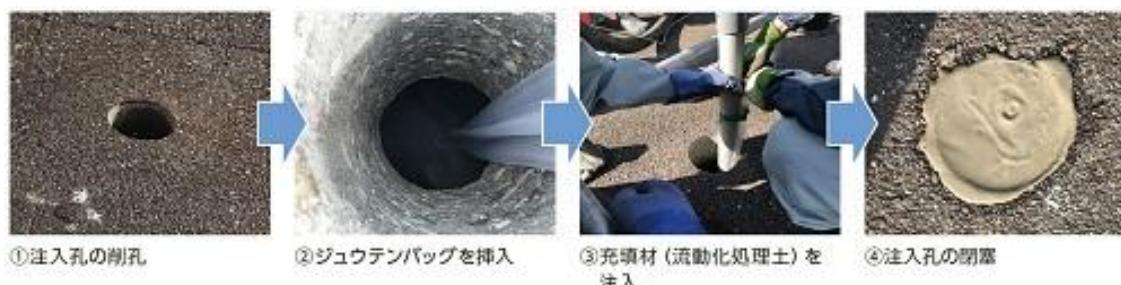
3. 施工方法

現場条件により施工方法は異なるが、一般的な施工方法を示す。

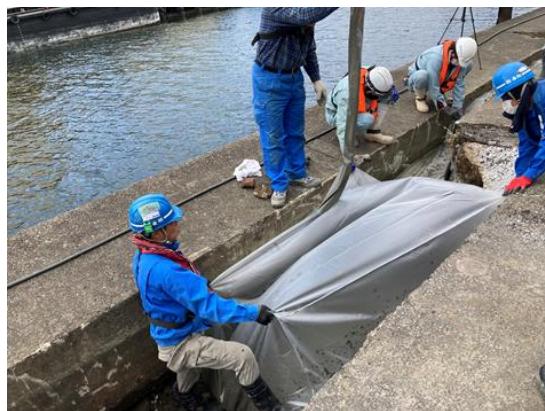
上部を開削してジュウテンバッグを設置し、流動化処理土を注入充填して、護岸背面の空洞を閉塞した。

流動化処理土をバッグに注入

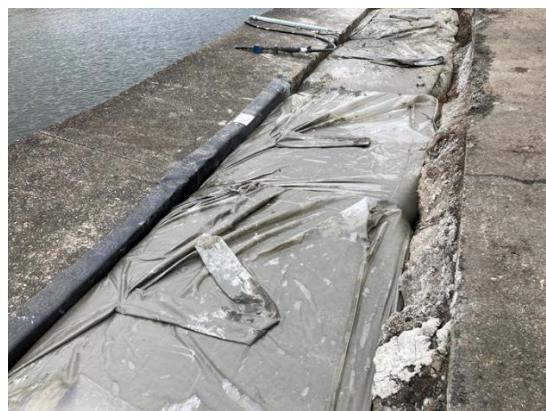
注入充填完了

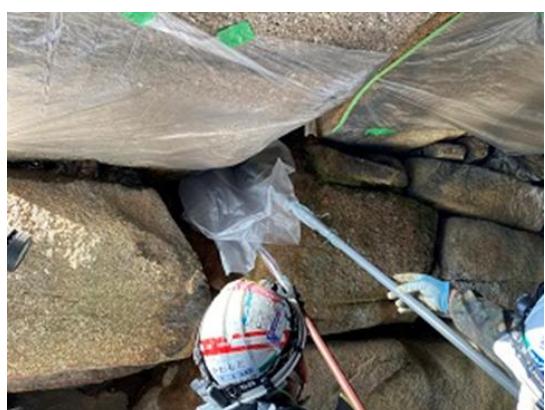
石積みの間にできた空洞にジュウテンバッグを設置し、発泡ウレタンを注入充填して、空洞を閉塞した。

ジュウテンバッグ設置

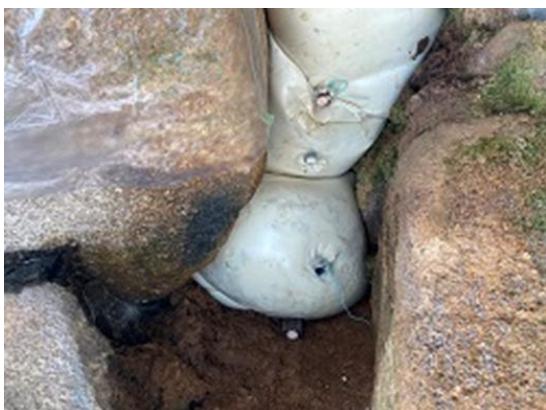
注入充填完了
